# Besiktningsprotokoll

| Fastighetsadress:<br>Mejselvägen 15 | |

| Besiktningsdatum:<br>2025-09-05 | Protokollnummer:<br>69240615 |

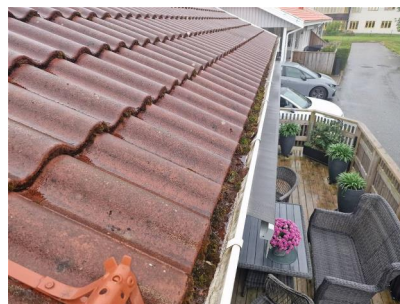
### Utvändigt / Hängrännor / Stuprör

Hängrännor är skräpfyllda.

Eftersom hängrännor är fulla med skräp finns risk för fuktskador på fasad och sockel då vatten kan svämma över.

För att förhindra översvämning rekommenderas rensning av hängrännor.

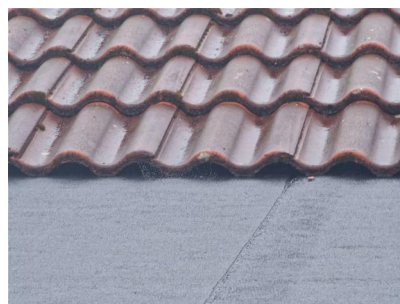
### Utvändigt / Tak

Takpannor ligger på asfaltpapp.  
Enstaka takpanna är skadad.

Det föreligger risk för genomskavning/läckage på asfaltpappen med fuktskador i den underliggande konstruktionen.  
Det rekommenderas att kontakta behörig takentreprenör för kontroll och vidare åtgärd.

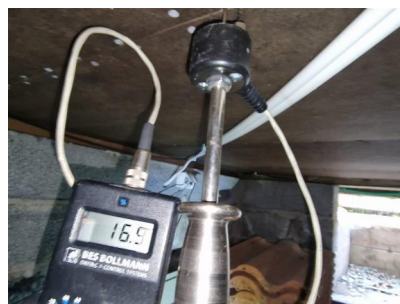
### Utvändigt / Krypgrund

Vid kontroll av konstruktionen i krypgrund uppmättes fuktvärden under kritisk fuktnivå för mikrobiell tillväxt och normal lukt upplevdes.

Golvbjälklaget ovan den uteluftsventilerade krypgrunden riskerar att drabbas av fuktskador på grund av naturlig fuktpåverkan. Detta kan i sin tur leda till mikrobiella skador (angrepp av mikroorganismer) som kan leda till att mikrobiell lukt sprids till boendemiljön. Vissa typer av träskyddsbehandlat virke riskerar om det utsätts för fukt avge en kemisk lukt, lukten kan även spridas till boendemiljön.

Det finns risk för mikrobiell tillväxt om den relativa fuktigheten (RF) i den omgivande luften är över 75 %. I furuvirke motsvarar det en fuktkvot (FK) på 17 %.

Fuktkvoten uppmättes till 16,9 %.
