# Besiktningsprotokoll

Anticimex Försäkringsbesiktning i samarbete med Fastighetsbyrån

| Fastighetsadress:<br>Enebybergsvägen 63 | |

| Besiktningsdatum:<br>2025-09-04 | Protokollnummer:<br>69142962 |

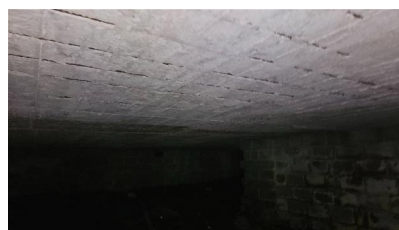
Det noteras ytliga armeringsjärn som är rostangripna. Rekommenderas att rostskyddsbehandla täcka armeringsjärnen i förebyggande syfte.

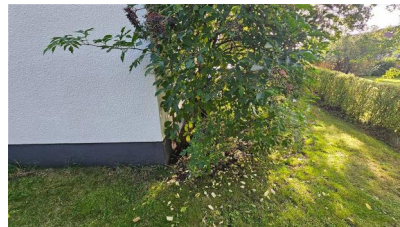
Enstaka växter finns i anslutning till byggnaden.

När det finns rabatter och växter nära byggnaden finns risk att fukt stannar kvar i väggarna. Detta kan i sin tur orsaka invändiga fuktskador. Växternas rötter kan också skada grundmuren och sätta dräneringsledningen ur funktion.

Området närmast huset rekommenderas att vara fritt från växtlighet.

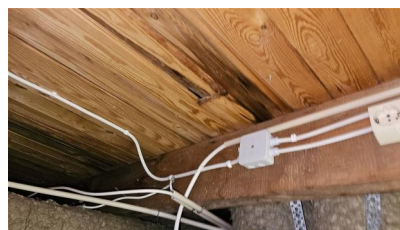
Stora delar av vinden är parallellisolerad eller för låg för att kunna besiktigas, av det man kunde se från luckan i entréhallen och från luckan i sovrum 1 noterades några fuktrosor på underlagstaket, dessa fuktrosor bedöms vara från innan takomläggningen, inga avvika fuktindikeringar uppmättes i fuktrosorna.

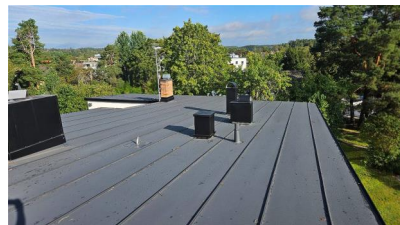
Inget att notera.

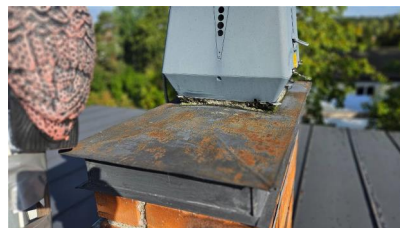
Ytrost finns på en plåt på skorstenen.

Rekommenderas att underhålla/ måla i förebyggande syfte.

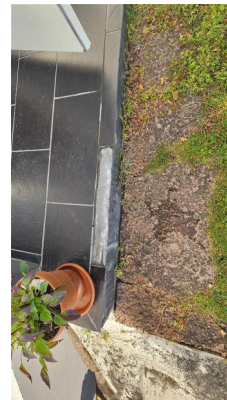
En klinkerplatta har lossnat.

Detta bedöms inte bero på eller lett till några skador i bakomliggande konstruktioner.

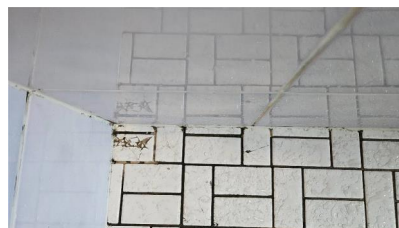
Våutrymmet har äldre yt-/tätskikt.

- Klinker monterat på plastmatta.
- Fönster olämpligt placerat.
- Klämringen sitter löst i golvbrunnen.
- Sprickor i klinkergolv i duschzonen.

Eftersom funktionen, som innebär att ytskiktet/tätskiktet ska vara vattentätt, kan vara nedsatt finns en ökad risk att vatten tränger igenom ytskiktet/tätskiktet med vattenskador i omkringliggande konstruktioner som följd. Det rekommenderas att renovera utrymmet inom rimlig framtid.

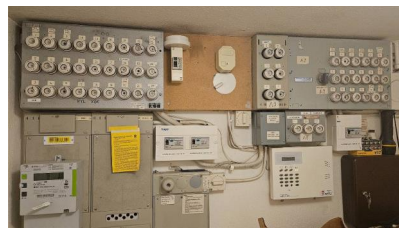
Jordfelsbrytare finns installerad bredvid den äldre el-centralen.
