# Besiktningsprotokoll

Anticimex Försäkringsbesiktning i samarbete med Fastighetsbyrån

| Fastighetsadress:<br>Sveavägen 14 | |

| Besiktningsdatum:<br>2025-09-09 | Protokollnummer:<br>69253979 |

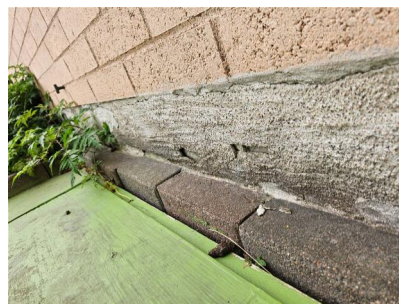
Putsen har lossnat från betongplattan på några ställen.

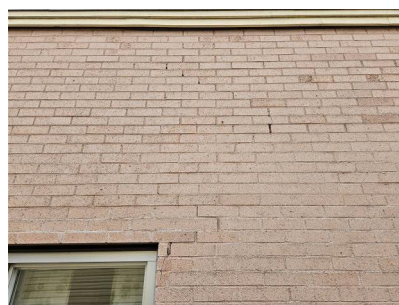
Sprickor finns i tegelfasaden.

Dessa bedöms inte ha lett till bakomliggande skador.

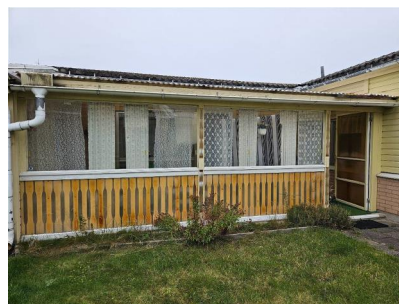
Träkonstruktioner i behov av målning/underhåll.

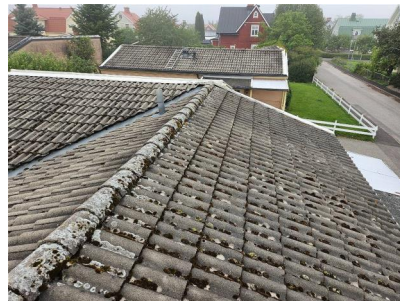
Yttertaket är äldre och det förekommer en del mossor på takpannorna.

För att öka livslängden på taket rekommenderas att mossan tas bort från takpannorna, förslagsvis med ett mossborttagningsmedel.

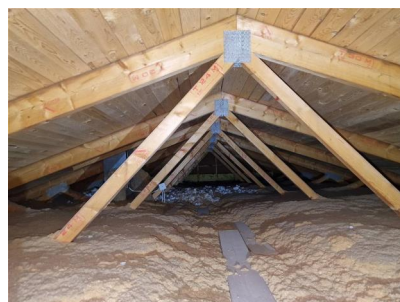
Vinden har besiktigats från luckan eftersom den är isolerad med träfiber utan fast landgång ovanpå. Vid kontroll av vinden uppmättes fuktvärden under kritisk fuktnivå för mikrobiell tillväxt och en normal lukt upplevdes.

Risk för mikrobiell påväxt finns om den relativa fuktigheten i den omgivande luften är över 75 % vilket i furuvirke motsvarar en fuktkvot på 17 %. Fuktkvoten i underlagstak/takbjälkar uppmättes vid besiktningstillfället till 9 %.

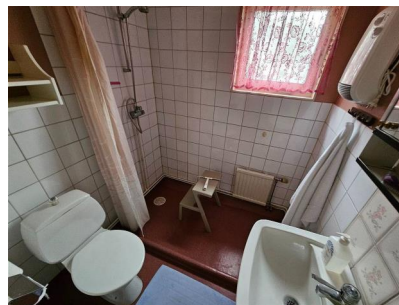
Exempel på vad som enligt mig bör prioriteras i en underhållsplan är duschrummet. Där sitter nämligen värmeelementet med rör genomföringar i duschplatsen plus att golvmattan lagats på ett ställe i duschplatsen också. Samtliga våtutrymmen är i originalutförande och bör således finnas med i en underhållsplan. Vid besiktningstillfället fanns dock inga tecken på skador.

Även detta utrymme har våtrumsbeklädnader i originalutförande. Här sitter även fönstret olämpligt placerat eftersom det är ett duschrum och dessutom finns det rörgenomföringar för elementrören i duschplatsen. Golvmattan är också lagad på ett ställe i duschplatsen.

Sammantaget så medför detta en risk för fuktskador i bakomvarande konstruktioner. Men vid fuktindikering som utfördes noterades normala fuktvärden. Utrymmet bör dock renoveras för att minimera risken för skador. Sedan bör fönstret skyddas när duschen används.

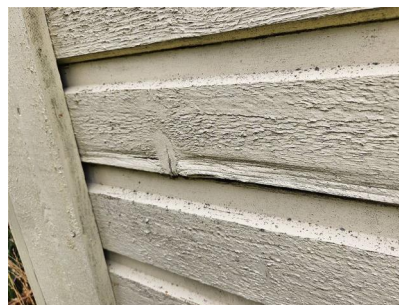
Träfasaden börjar bli i behov av målningsunderhåll. Mindre rötskador finns.
