# Besiktningsprotokoll

Anticimex Försäkringsbesiktning i samarbete med Fastighetsbyrån

| Fastighetsadress:<br>Björnbärsvägen 8 | |

| Besiktningsdatum:<br>2025-09-08 | Protokollnummer:<br>69224948 |

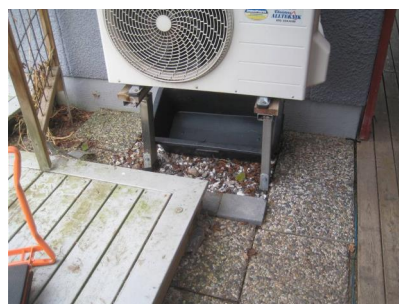
Kondensvatten från luftvärmepumpens utedel leds inte bort från husgrunden.

Detta medför ökad risk för att vatten tränger in i anslutande konstruktioner, vilket i sin tur kan leda till fuktrelaterade skador. Observera att besiktning av byggnadens värmesystem eller värmepumpen inte har ingått i uppdraget.

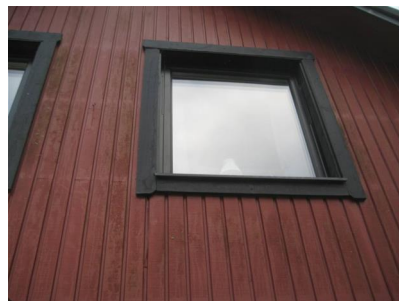
Fasadpanelen är bitvis i behov av rengöring och målning/underhåll.

Fasadbeklädnad och träkonstruktioner där målningsbehov finns riskerar att få fukt- och rötskador på grund av sämre vattenavvisande förmåga. För att öka livslängden på fasadbeklädnaden rekommenderas målning och underhåll.

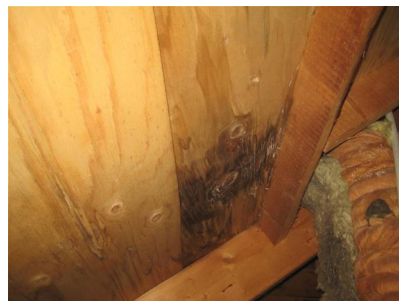
Mindre läckage bedöms finns vid ventilationsgenomföring på vinden.

Vid kontroll av vinden uppmättes fuktvärden under kritisk fuktnivå för mikrobiell tillväxt och en normal lukt upplevdes. Fuktkvoten i underlagstak/takbjälkar uppmättes till 10%. Dock finns fläckar vid ventilationens genomföring. Vi rekommenderar en fördjupad undersökning för att bedöma orsak och omfattning av detta.

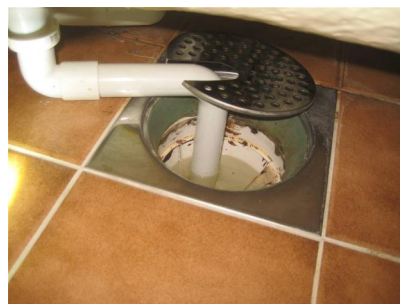
Tätskikt är felskuret i golvbrunnen samt förhöjningsring finns i golvbrunn.

När tätskikt är felmonterat i golvbrunnen innebär det risk för fuktskador. Vatten kan tränga ner i omkringliggande konstruktioner med fuktrelaterade skador som följd.

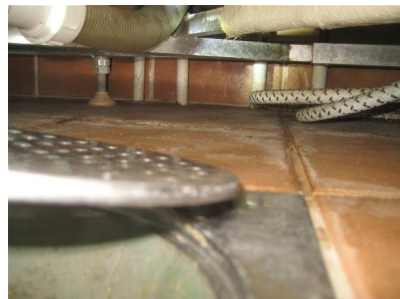
Rör genomföring finns i golv, även under badkar.

Rör genomföringar i golvet medför en ökad risk för att vatten tränger ner i omkringliggande konstruktioner och orsakar fuktskador.

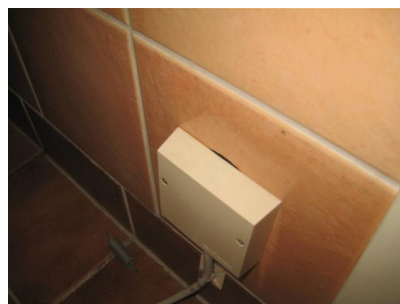
Eldosa är otät i överkant, risk finns för personsador

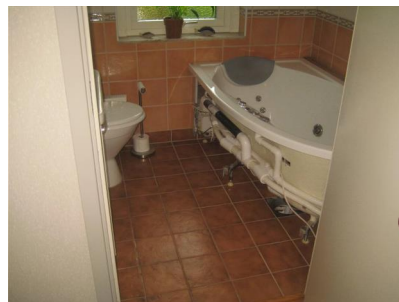
Normala fuktvärden indikerades mot klinker/kakel.

En viss fukt tränger alltid in bakom kakel/klinker via fogarna, detta är helt normalt och innebär inte att tätskiktet/ våtrumsisoleringen under kaklet/klinkern är bristfälligt eller ur funktion.

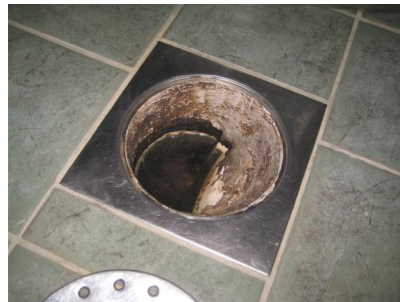
Tätskiktanslutning är inte besiktningsbart i golvbrunn, och det är fullt med massa och tätningsfog.

Vatten kan lättare tränga ner i omkringliggande konstruktioner med fuktrelaterade skador som följd.
