# Besiktningsprotokoll

Anticimex Försäkringsbesiktning i samarbete med Fastighetsbyrån

| Fastighetsadress:<br>Kolmyrvägen 6 & 8 | |

| Besiktningsdatum:<br>2025-09-08 | Protokollnummer:<br>69225163 |

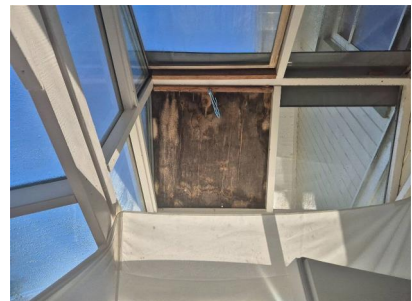
#### Utvändigt / Inglasat Uterum

- Glasruta i taket är skadad.

Kontroll fackman för kontroll och lämpliga åtgärder.

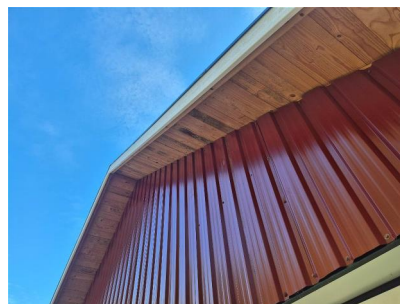
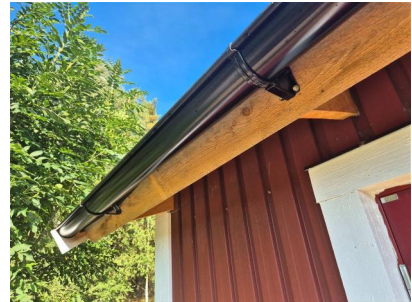
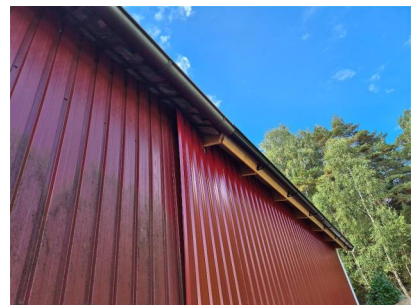
### Utvändigt / Garage In-/ och Utvändigt (Endast bild)

- Brädor vid takfot och takutsprång är obehandlade.
- Plåt mellan garaget och den äldre delen sitter löst.

Fasadbeklädnad och träkonstruktioner där målningsbehov finns riskerar att få fukt- och rötskador på grund av sämre vattenavvisande förmåga. För att öka livslängden på fasadbeklädnaden rekommenderas målning och underhåll.

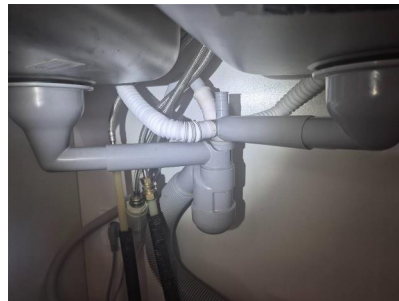
### Entréplan / Kök

- Slangklämma saknas på diskmaskinens avlopp, vilket i sin tur kan leda till läckage och fuktskador.
- Avloppslang från diskmaskinen saknar upphängningsbygel.
- Fuktskydd saknas under kyl och frys.

Utan fuktskydd är det svårt att upptäcka läckage från rörledningar.

Det rekommenderas att slangklämma monteras.

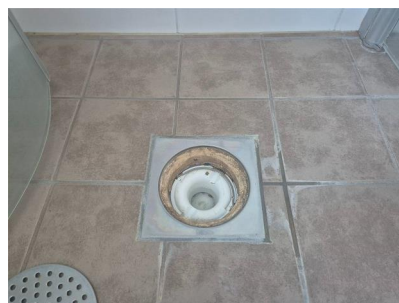
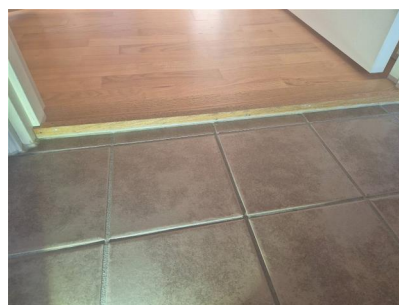
### Entréplan / Dusch/Toalett

- Tätskikt är felmonterat i golvbrunnen, sticker ut under klämringen.
- Uppvik av tätskikt saknas mot tröskel.

När tätskikt är felmonterat i golvbrunnen innebär det risk för fuktskador. Vatten kan tränga ner i omkringliggande konstruktioner med fuktrelaterade skador som följd.

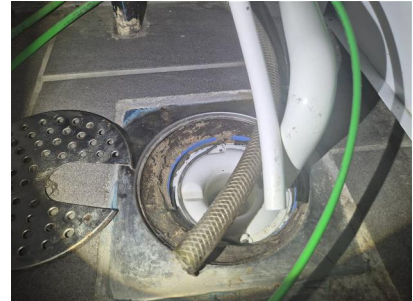
### Entréplan / Tvättstuga

- Tätskikt är felmonterat i golvbrunnen, sticker ut under klämringen.

När tätskikt är felmonterat i golvbrunnen innebär det risk för fuktskador. Vatten kan tränga ner i omkringliggande konstruktioner med fuktrelaterade skador som följd.

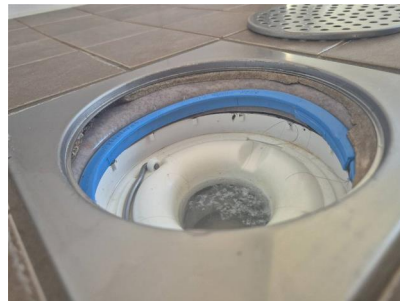
### Övre plan / Badrum/Wc

- Klämringen i duschen är inte nedtryckt till sitt säte.
- Golvlutning är bristfälligt strax utanför badkaret.

Detta medför att vatten kan tränga ner i omkringliggande konstruktioner med fuktskador som följd. Detta kan i sin tur leda till mikrobiella skador (angrepp av mikroorganismer).
