# Besiktningsprotokoll

Anticimex Försäkringsbesiktning i samarbete med Fastighetsbyrån

| Fastighetsadress:<br>Kolmyrvägen 6 | |

| Besiktningsdatum:<br>2025-09-08 | Protokollnummer:<br>69225155 |

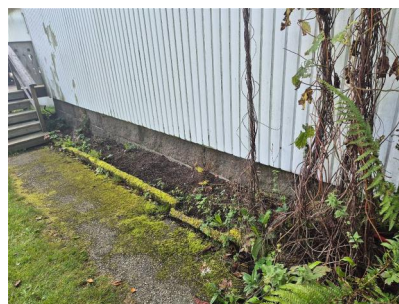
- Torpargrunden har ej besiktigats då lucka till utrymmet saknas och utrymmet troligen inte är krypbart.

Uteluftsventilerade grunder med bjälklag av organiskt material har ofta fuktskador, som kan resultera i mikrobiella skador (angrepp av mikroorganismer) och i värsta fall rötskador. Grunden har inte kunnat besiktigas eftersom det inte finns någon inspektionslucka in till grunden.

Vi rekommenderar en kompletterande besiktning när en inspektionslucka installerats.

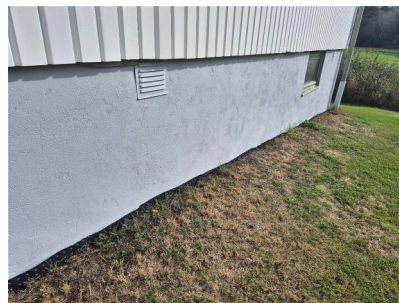
- Utvändigt fuktskydd ligger oskyddat ovan mark och det saknas avslutningslist.

Risk finns att det utvändiga fuktskyddet skadas och funktionen försämras.

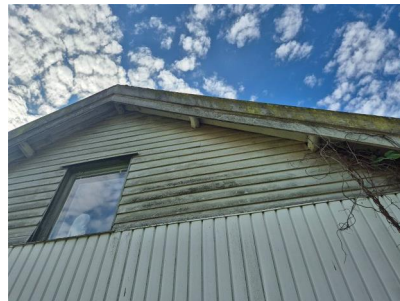
- Träfasaden är i behov av målning/underhåll.

Fasadbeklädnad och träkonstruktioner där målningsbehov finns riskerar att få fukt- och rötskador på grund av sämre vattenavvisande förmåga. För att öka livslängden på fasadbeklädnaden rekommenderas målning och underhåll.

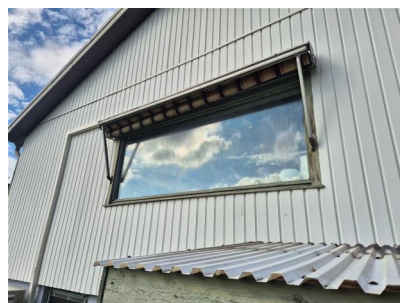
- Isolerglas på gavel är punkterat (missfärgade/imma mellan rutorna).

Isolerglas som är punkterade tyder på att tätningen mellan rutorna är bristfälliga.

Kontakta glasmästare för åtgärdsförslag och bedömning av omfattningen av ett eventuellt fönsterbyte.

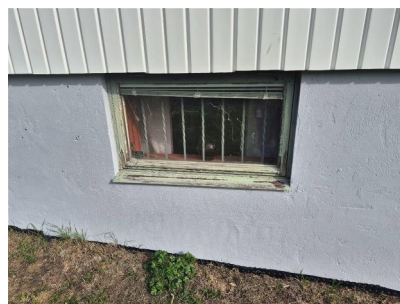
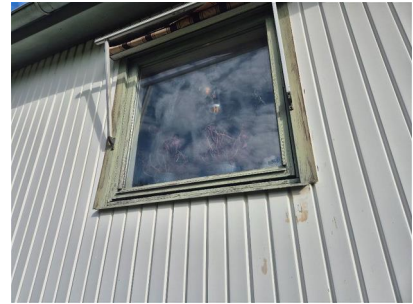
- Fönster är i behov av målning/underhåll.

Fönsterbågar och fönsterkarmar där målningsbehov finns riskerar att få fukt- och rötskador på grund av sämre vattenavvisande förmåga.

För att öka livslängden på fönster rekommenderas målning och underhåll.

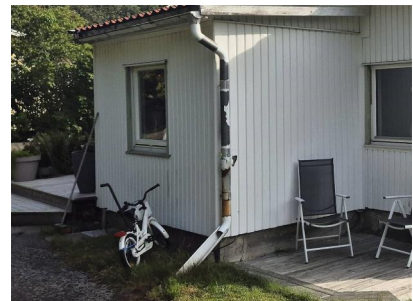
- Stuprör avslutas nära husliv på entréhall.

Stuprör som avslutas intill husliv (ovan mark) kan medföra en ökad fuktbelastning på grundmur/sockel med fuktrelaterade skador som följd.

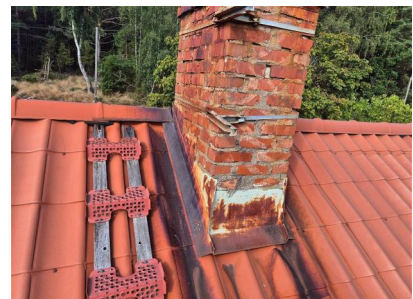
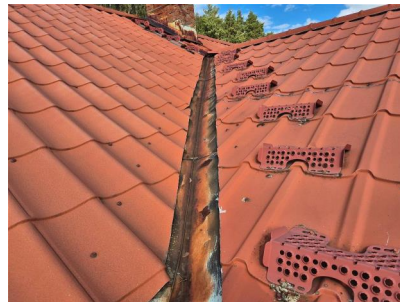
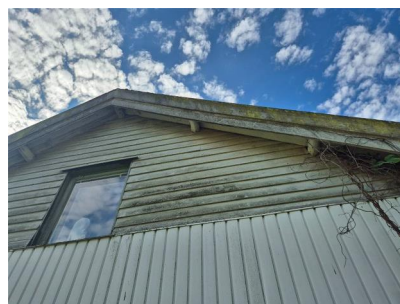
- Äldre plåtdetaljer på yttertaket är inte utbytta i samband med takrenoveringen.
- Vindskivor i trä är i behov av målning och underhåll.

Detta kan leda till fuktskador i bakomliggande konstruktioner.

Kontakta en plåtslagare för kontroll och åtgärd.

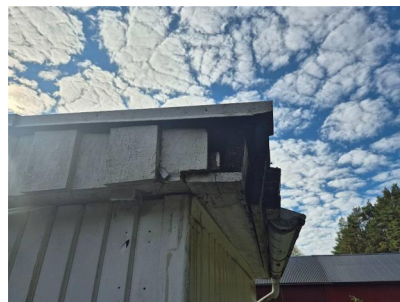
- Otätheter finns vid takfoten och hängrännan når inte hela vägen.

Detta kan leda till fuktskador i bakomliggande konstruktioner.

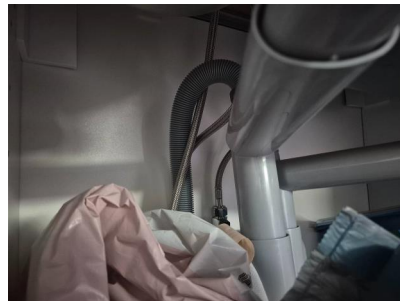
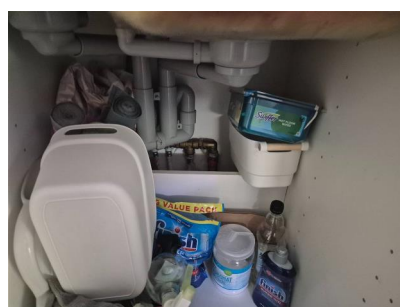
- Fuktskydd saknas i diskbänksskåp och under kyl och frys.
- Upphängningsbygel saknas på avloppslang från diskmaskinen.

Utan fuktskydd är det svårt att upptäcka läckage från rörledningar. Vatten kan då tränga in i omkringliggande konstruktioner och orsaka fuktskador.

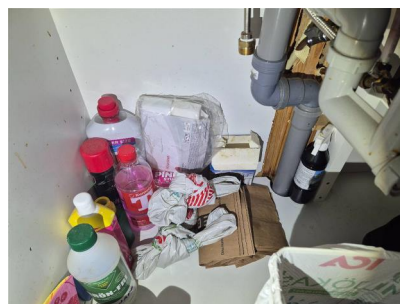
- Fuktskydd saknas i diskbänksskåp och under kyl och frys.

Utan fuktskydd är det svårt att upptäcka läckage från rörledningar. Vatten kan då tränga in i omkringliggande konstruktioner och orsaka fuktskador.

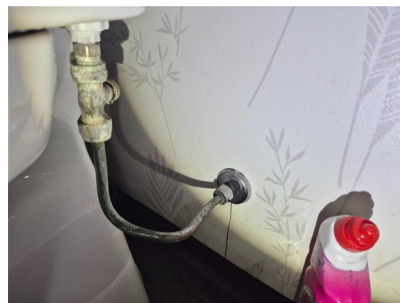
- Golvlutning är bristfälligt strax utanför duschzon.

- Vattenrör till WC-stol är ärgat.

Brister i golvets och/eller tätskiktets lutning medför risk för att vatten tränger in i omkringliggande konstruktioner/utrymmen vilket i sin tur orsakar fuktrelaterade skador. Det medför också ökad risk för att vatten blir stående i golvets lågpunkter, vilket kan orsaka att "unken" lukt uppstår.

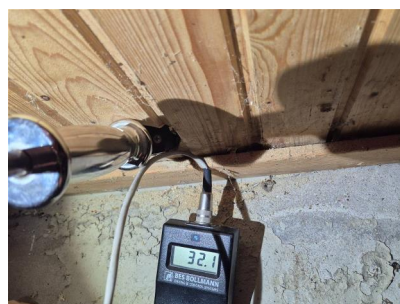
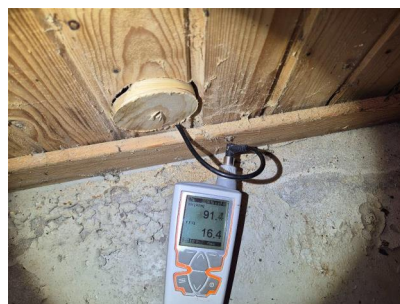
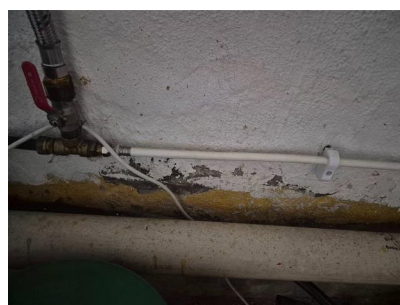
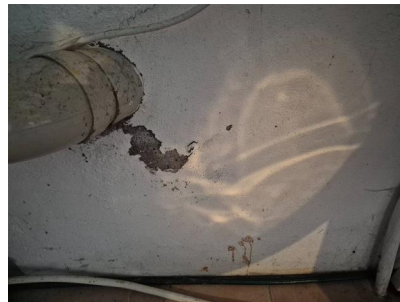
- Vid kontroll av konstruktion uppmättes fuktvärden över kritisk nivå för mikrobiell tillväxt och mikrobiell lukt upplevdes.
- Puts och färgsläpp finns på källarväggar.
- En mikrobiell lukt noterades vid inträdet till källaren.

Källargrundmurar med påreglade isolerade ytterväggar. Denna konstruktion får ofta skador på grund av naturlig fuktvandring.

Kontroll av konstruktion utfördes med provhål i väggar i inrett rum.

Fuktkvoten uppmättes till över 28% och den relativa fuktigheten uppmättes till 91 %.

Risk för mikrobiell tillväxt föreligger om den relativa fuktigheten (RF) i den omgivande luften är över 75 % vilket i furuvirke motsvarar en fuktkvot (FK) på 17 %.

Vi rekommenderar en fördjupad undersökning för att bedöma orsak och omfattning. Det är viktigt att tänka på att denna rekommendation om fördjupad undersökning gäller hela källaren.
