# Besiktningsprotokoll

Anticimex Försäkringsbesiktning i samarbete med Fastighetsbyrån

| Fastighetsadress:<br>Långsjövägen 3 | |

| Besiktningsdatum:<br>2025-09-08 | Protokollnummer:<br>69251460 |

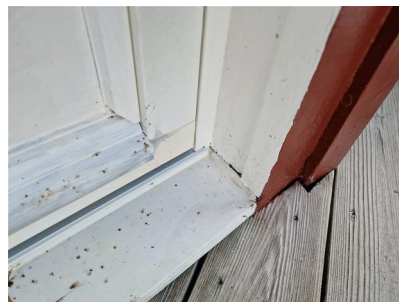
#### Utvändigt / Dörrar

Otät infästning av tröskelbleck.

Otätheter medför en risk att vatten tränger in vilket kan orsaka skador. Denna otäthet kan i ett första läge tätas med utfog.

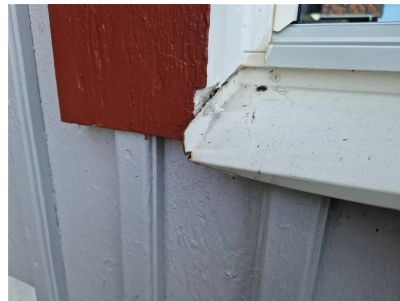
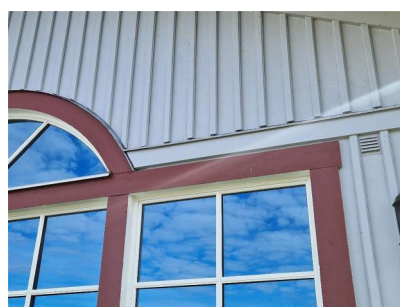
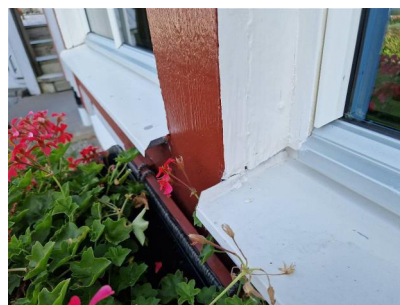
### Utvändigt / Fönster

- Rötskador finns lokalt i foder och salning.
- Otät infästning av underbleck.
- Det finns ett utrymme mellan foder och midjebräda där vatten lätt kan bli ståendes.
- Äldre isolerfönster.

Otättheter medför en ökad risk att vatten tränger in vilket kan orsaka skador. Det rekommenderas att otättheter tätas med utefog.

Risk finns att vatten blir ståendes mellan foder och midjebräda vilket kan orsaka skador.

När isolerfönster blir till åren ökar risken att dessa anlöper och att missfärgningar uppkommer mellan glasen.

Det rekommenderas att rötskadat material byts ut via en snickare.

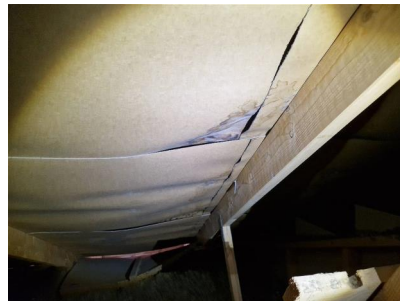
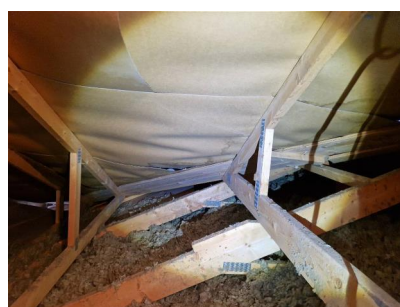
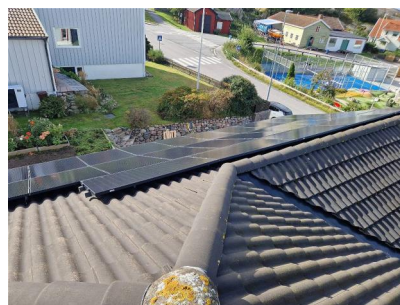
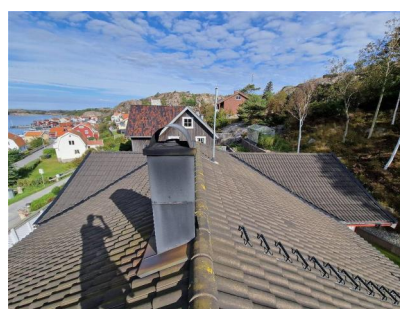
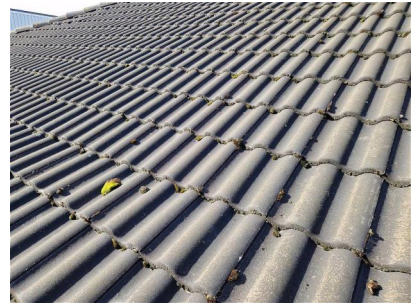
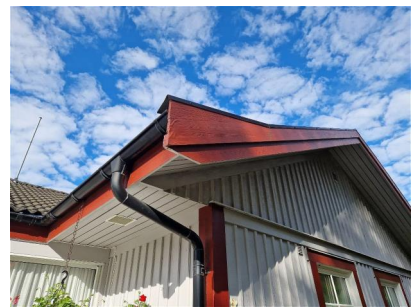
### Utvändigt / Tak och vind

- Underlagstaket består av ytbehandlad kartong. Fuktfläckar finns på underlagstaket vid ett flertal ställen.
- Rötskador finns i vindskiva på baksidan av huset.
- Mossa finns på takpannor.

Med ett underlagstak av ytbehandlad kartong är det extra viktigt att takpannorna är hela. Eftersom underlagstaket inte har en papp kan regn och snö som tränger in genom otätheter leta till fuktskador i underliggande konstruktion. Vid en framtida takomläggning rekommenderas att underlagstaket byts ut till en säkrare lösning.

Byte av rötskadade vindskivor rekommenderas via en snickare.

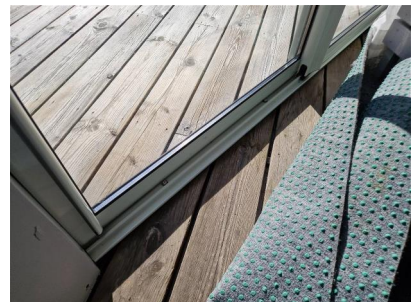
### Utvändigt / Uterum

För upplysning står uterum på samma bjälklag som altanen.

Detta kan medför att vatten tränger in vid skjutpartier. Eventuellt vatten som tränger in bedöms inte orsaka några skador.

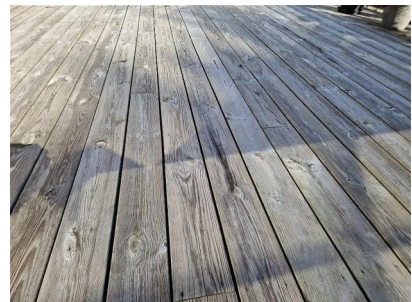
### Utvändigt / Altan

Lokala rötskador finns i trallbrädor.

Byte av skadat material rekommenderas.

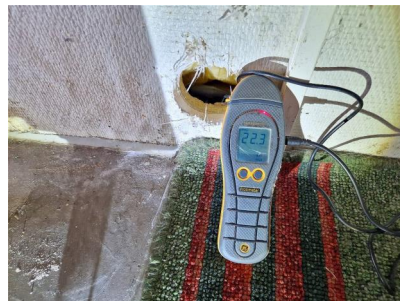
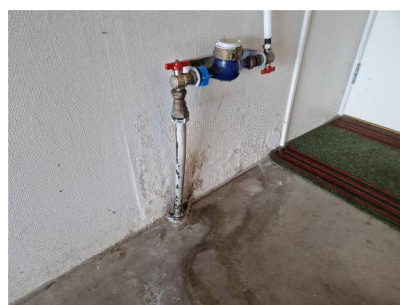
I delar av källaren är den en utreglad väggkonstruktion på insidan av grundmuren. Denna konstruktion har ofta en fuktproblematik på grund av markfukt i ångform eller om utvändigt fuktskydd och dränering inte fungerar tillfredställande.

### Källarplan / Allmänt

Vid kontroll av utreglad väggkonstruktion uppmättes fuktkvoten till 22% i väggregel, risk för mikrobiell tillväxt föreligger om fuktkvoten överstiger 17%. Mikrobiell lukt upplevdes i väggkonstruktionen.

Uppmätta fuktvärden och den mikrobiella lukten indikerar att klimatet är så fuktigt att mikroorganismer utvecklas. En vidare undersökning rekommenderas för orsak, omfattning och lämpliga åtgärder.

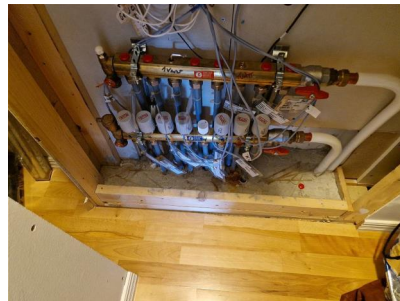
### Entréplan / Förråd

Fördelningscentral för golvvärme saknar tät inklädnad och skvallerrör.

När fuktskydd och skvallerrör saknas kan ett eventuellt läckage vara svårt att upptäcka med risk för fuktskador. Enligt dagens branschregler skall en tät inklädnad och skvallerrör finnas, dessa regler fanns inte när huset byggdes.

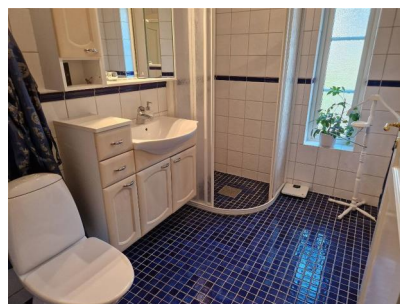
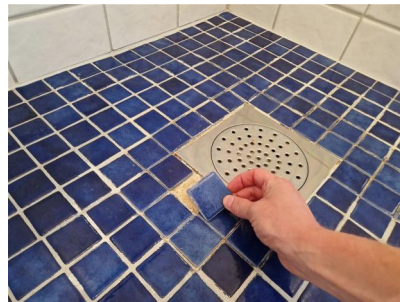
Dusch/wc är i behov av renovering, se vidare i protokollet.

### Entréplan / Dusch/Toalett

- Klinker har släppt från underlaget och golvytan ser ut att ha rest sig.
- Tätskikt sticker ut under klämringen.
- Utrymmet är till åren. Den tekniska livslängden för ett våtutrymme är ca 25år.

Ovannämnda brister tyder en fuktskada. Det rekommenderas att en våtrumsentreprenör kontaktas för omfattningen av en renovering av utrymmet.

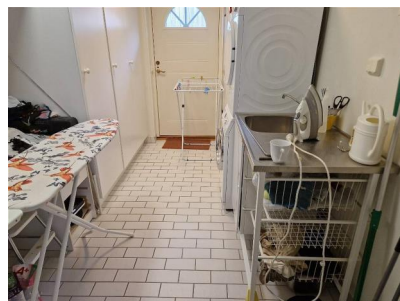
### Entréplan / Tvättstuga

Utrymmet börjar bli till åren.

När ett våtutrymme blir till åren ökar risken för läckage och fuktskador. Den tekniska livslängden för ett våtutrymme är ca 25år.

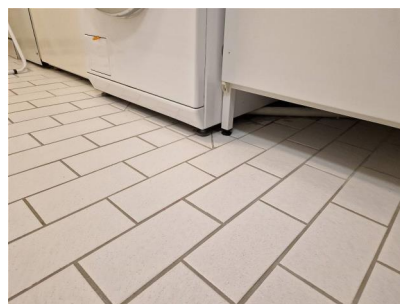
Golvbrunnen och golvytan under tvättmaskin och torktumlare är inte besiktad.
