# Besiktningsprotokoll

Anticimex Försäkringsbesiktning i samarbete med Fastighetsbyrån

| Fastighetsbeteckning:<br>Kastensbol 1:9 | |

| Besiktningsdatum:<br>2025-08-20 | Protokollnummer:<br>69209590 |

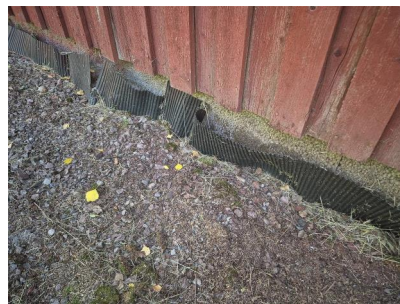
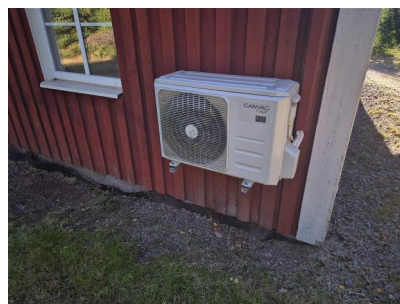
#### Utvändigt / Sockel

Utvändigt fuktskydd ligger oskyddat ovan mark.

- Kondensvatten från luftvärmepumpens utedel leds ej bort från grunden.

Risk finns att det utvändiga fuktskyddet skadas och funktionen försämras.

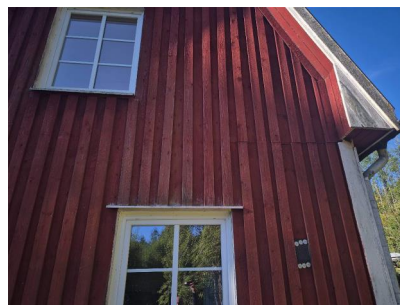
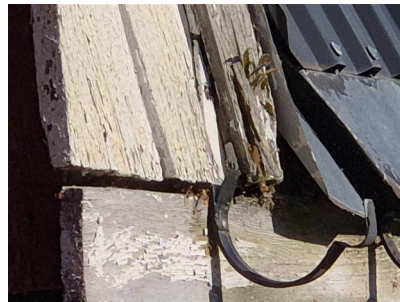
#### Utvändigt / Fasad

Fasadpanelen och vindskivor är i behov av målning/underhåll. Mindre rötskador i vindskivor finns.

Fasadbeklädnad och träkonstruktioner där målningsbehov finns riskerar att få fukt- och rötskador på grund av sämre vattenavvisande förmåga. För att öka livslängden på fasadbeklädnaden rekommenderas målning och underhåll.

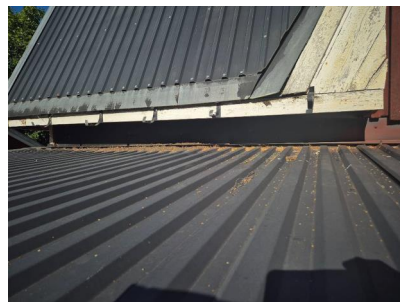
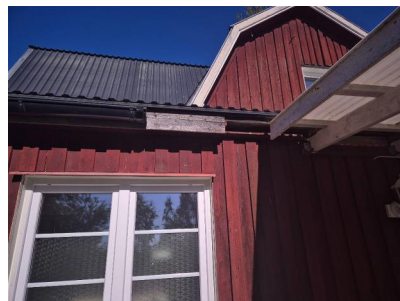
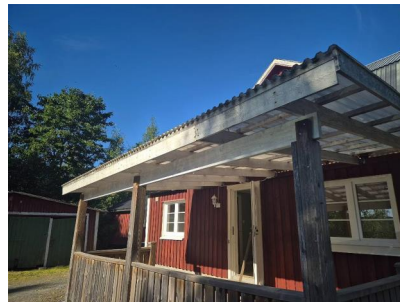
### Utvändigt / Hängrännor / Stuprör

Hängränna och stuprör saknas på husets framsida.

När hängrännor saknas utsätts fasad och grund för ökad fuktbelastning, vilket i sin tur kan leda till fuktskador i bakomliggande konstruktioner.

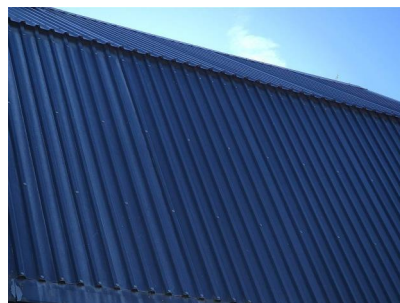
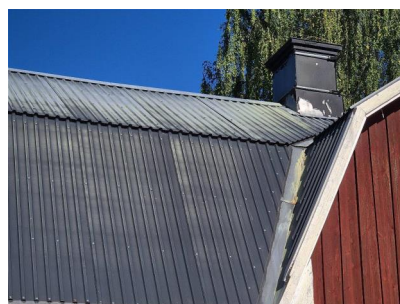
### Utvändigt / Tak

Yttertaket är äldre. Tak är besiktat från steg och mark.

Takpannor, plåtdetaljer och underlagstak har enligt vår bedömning en begränsad livslängd. Eftersom husets taktäckning är äldre har det ett minskat motstånd mot vatteninträngning. Detta i sin tur kan leda till fuktskador på träläkt och vidare ner i underliggande konstruktioner.

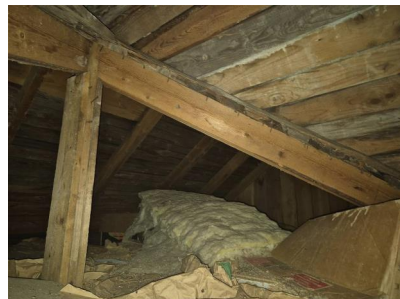
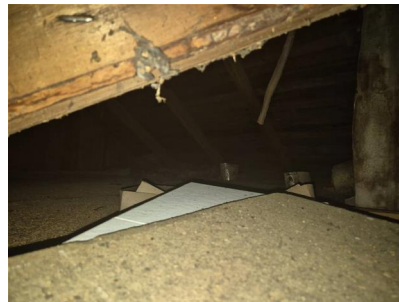
### Utvändigt / Vind

Vindsutrymmet saknar landgångar. Dock noterade jag inga avvikelser av det jag kunde se av vinden från vindsluckan.

Vindsutrymmet kunde inte besiktas eftersom landgångar saknas.

Vi rekommenderar en kompletterande besiktning när landgång monterats.

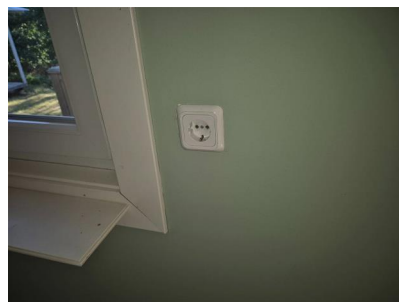
### Entréplan / Entréhall

Funktionskontroll av jordade eluttag.

Vid stickprovskontroll av jordade eluttag noterades felkoppling.

Kontakta en elektriker för kontroll och åtgärd.

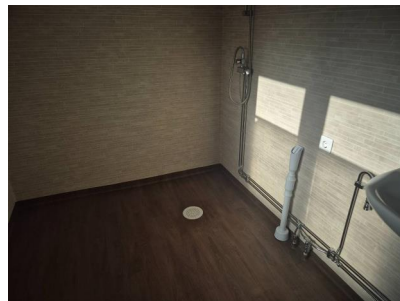
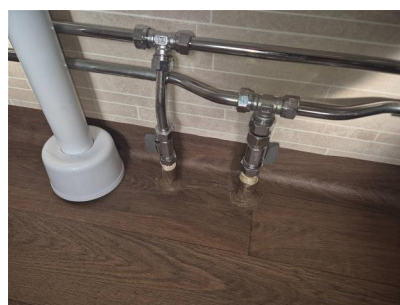
### Entréplan / Dusch/Toalett

Rör genomföring finns i golv.

Rör genomföringar i golvet medför en ökad risk för att vatten tränger ner i omkringliggande konstruktioner och orsakar fuktskador.

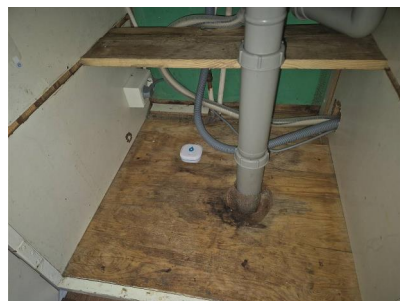
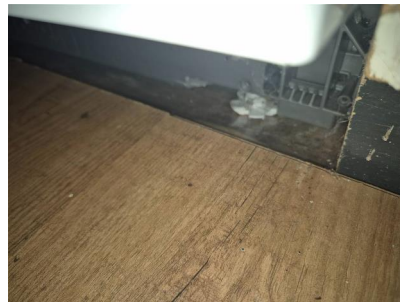
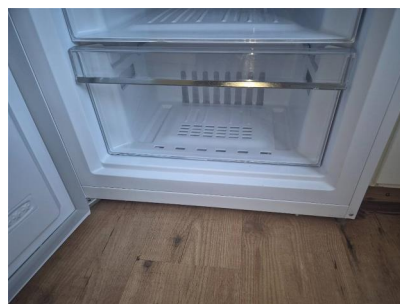
### Entréplan / Kök

Fuktskydd saknas i diskbänksskåp och under vitvaror samt att det är felmonterat under diskmaskin.

Utan fuktskydd är det svårt att upptäcka läckage från rörledningar. Vatten kan då tränga in i omkringliggande konstruktioner och orsaka fuktskador.

För att upptäcka eventuella läckage, installera ett fuktskydd.

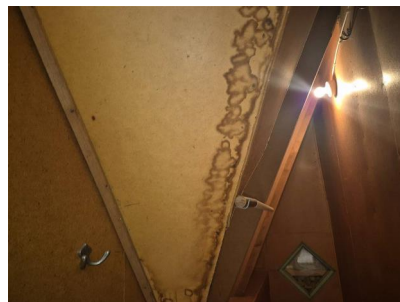
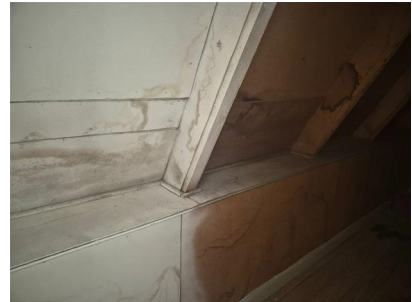
### Övre plan / Sidovindar

Taket har fuktfäckar.

Fuktfäckar kan bero på olika saker, och kan vara ett tecken på en tidigare eller en pågående fuktskada.

Vi rekommenderar en fördjupad undersökning för att bedöma orsak och omfattning.

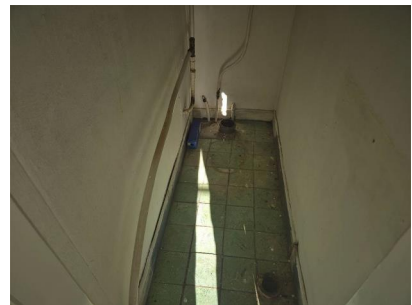
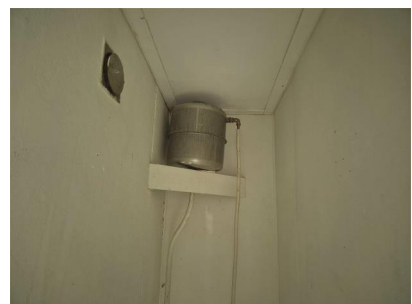
### Övre plan / Toalett

Äldre wc-utrymme som ej används, dock sitter det ett expansionskärl i utrymmet.

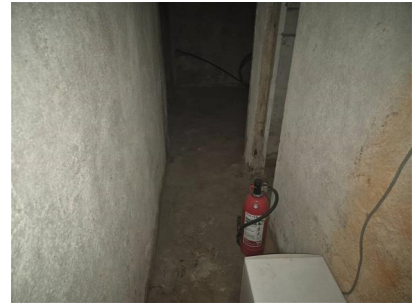
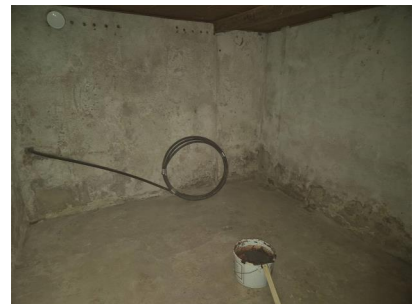
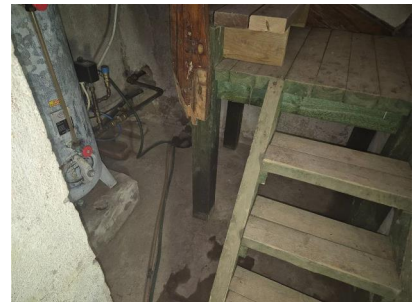
### Källarplan / Allmänt

Betongren källare där man har avlägsnat trädetaljer för att undvika fuktskador.

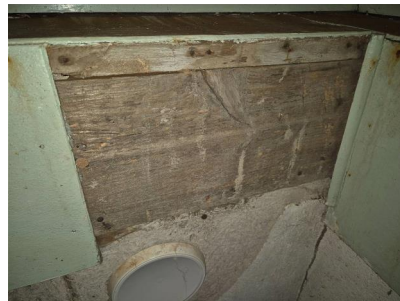
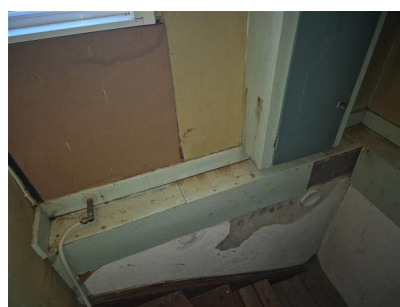
### Källarplan / Trapphus

Rötskador förekommer i träregel som ligger mot betongen.  
Rekommenderar en fördjupad undersökning för att bedöma orsak och omfattning.
