# Besiktningsprotokoll

Anticimex Försäkringsbesiktning i samarbete med Fastighetsbyrån

| Fastighetsadress:<br>Götagatan 25 | |

| Besiktningsdatum:<br>2025-09-08 | Protokollnummer:<br>69225996 |

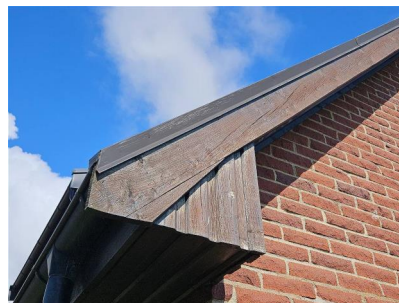
-Vindskivorna är i behov av målning/underhåll.

Träkonstruktioner där målningsbehov finns riskerar att få fukt- och rötskador på grund av sämre vattenavvisande förmåga. För att öka livslängden på fasadbeklädnaden rekommenderas målning och underhåll.

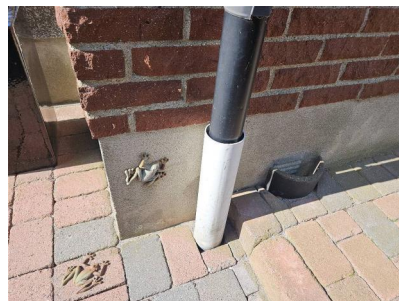
-Det finns inga lövsilar på stuprören.

När det saknas lövsilar kan löv och annat skräp sköljas ner och orsaka stopp i dagvattenledningen. För att hindra stopp i dagvattenledningar rekommenderas montering av lövsilar.

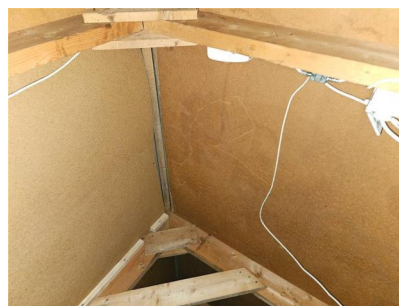
Vid kontroll av vinden uppmättes fuktvärden under kritisk fuktnivå för mikrobiell tillväxt och en normal lukt upplevdes. Det finns risk för mikrobiell tillväxt om den relativa fuktigheten (RF) i den omgivande luften är över 75 %. I furuvirke motsvarar det en fuktkvot (FK) på 17 %.

Fuktkvoten (FK) i takbjälkar uppmättes till 12,5 %.  
Detta värde varierar under året beroende på årstid och utomhusklimat.

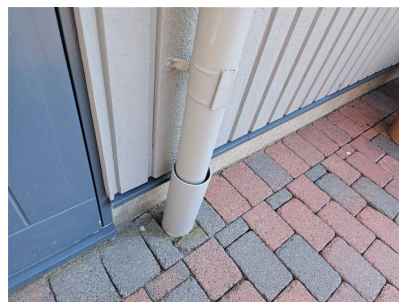
-Det finns inga lövsilar på stuprören.

När det saknas lövsilar kan löv och annat skräp sköljas ner och orsaka stopp i dagvattenledningen. För att hindra stopp i dagvattenledningar rekommenderas montering av lövsilar.

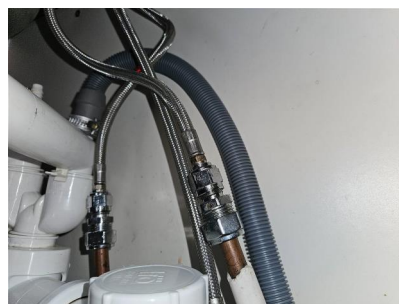
-Upphångningsbygel saknas på avloppslang från diskmaskinen.

När upphångningsbygel saknas ökar risken för brott på slangen med läckage som möjlig följd. För att hindra brott på avloppsslang rekommenderas komplettering av upphångningsbygel.

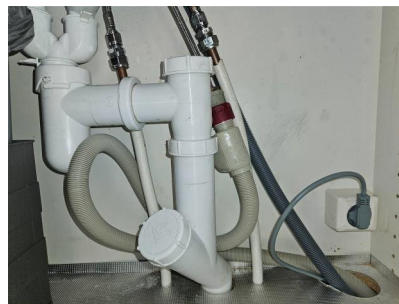
-Vattenrör i vaskskåp är inte fixerade.

När vattenrör inte är fixerade kan kopplingarna lossna pga vibrationer med läckage som följd.

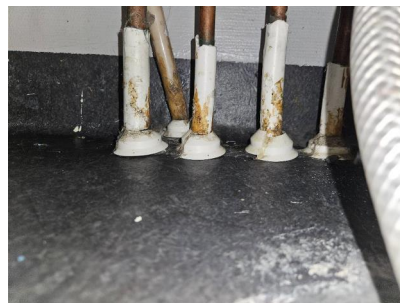
-Rör genomföringar finns i golv.

Rör genomföringar i golvet medför en ökad risk för otätheter där vatten kan tränga ner i omkringliggande konstruktioner och orsaka fuktskador.

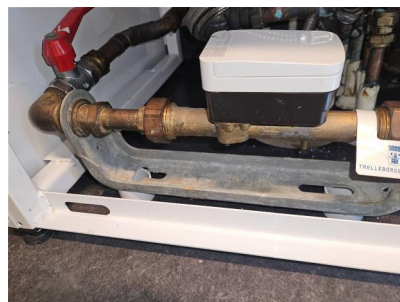
-Vattenrör med vattenmätare och huvudkranar är inte fixerade.

När vattenrör inte är fixerade kan kopplingarna lossna pga vibrationer med läckage som följd.

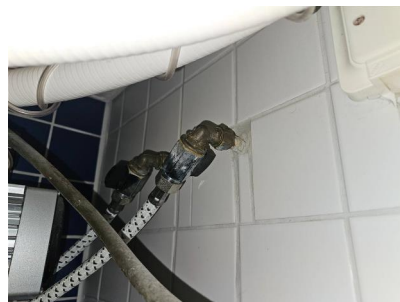
-Rör genomföring finns i vägg bakom badkar.

Rör genomföringar medför en ökad risk för otätheter där vatten kan tränga ner i omkringliggande konstruktioner och orsaka fuktskador. Vid uppbyggnaden av utrymmet var detta tillåtet och utförandet anses därför vara fackmässigt utfört. I dagens branschregler är detta inte längre tillåtet.

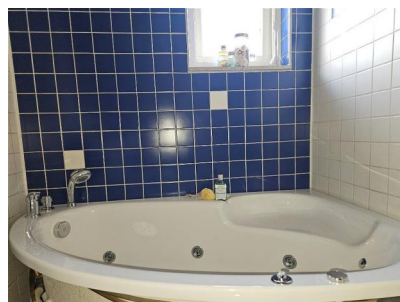
-Fönster är olämpligt placerat över badkar

Fönstrets placering i våtutrymmet utgör en risk för fuktskador i fönster- och väggkonstruktionen.

För att minska risken för fuktskador på fönster och väggkonstruktion rekommenderas att man skyddar fönstret mot vattenbegjutning.

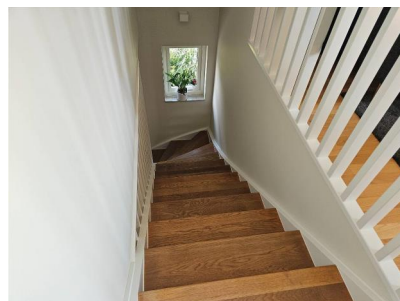
-Trapppräcke saknas.

När trapppräcke saknas ökar risken för fallolyckor.

För att minska risken för fallolyckor rekommenderas att trapppräcke monteras.

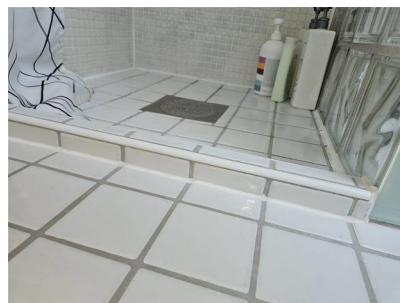
-Golvets lutning mot golvbrunnen är bristfälligt utanför området för dusch och den höga duschkanten förhindrar vatten från övriga badrummet att nå golvbrunnen.

Duschkanten och brister i golvets och/eller tätskiktets lutning medför risk för att vatten tränger in i omkringliggande konstruktioner/utrymmen vilket i sin tur orsakar fuktrelaterade skador. Det medför också ökad risk för att vatten blir stående i golvets lågpunkter, vilket kan orsaka missfärgningar.

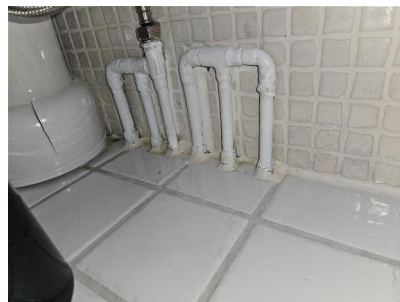
-Rör genomföringar finns i golv.

Rör genomföringar medför en ökad risk för otätheter där vatten kan tränga ner i omkringliggande konstruktioner och orsaka fuktskador. Vid uppbyggnaden av utrymmet var detta tillåtet och utförandet anses därför vara fackmässigt utfört. I dagens branschregler är detta inte längre tillåtet.

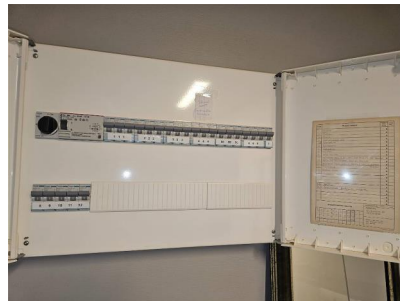
-Gruppförteckning över elcentralen finns.

"Gruppförteckning" är en lista som ska vara placerad vid elcentralen. Den visar vilka säkringar som är anslutna till vilka armaturer, vägguttag och apparater. Den är också till för att underlätta vid felsökning och elarbeten.
