# Besiktningsprotokoll

Anticimex Försäkringsbesiktning i samarbete med Fastighetsbyrån

| Fastighetsadress:<br>Hjalmar Bergmans Väg 11 | |

| Besiktningsdatum:<br>2025-09-08 | Protokollnummer:<br>69239467 |

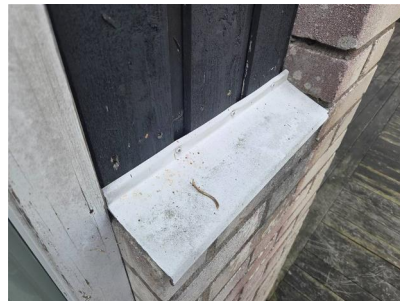
Träfasaden är delvis i behov av målning/underhåll då färgsläpp, torrspäckor och mindre formförändringar noterades. Vattenutkastaren är inte frostsäker. Växter finns mot huslivet åt öster. Plåtbeslaget intill allrummets fönster är otätt och monterat mot träfasaden.

Fasadbeklädnad och träkonstruktioner där målningsbehov finns riskerar att få fukt- och rötskador på grund av sämre vattenavvisande förmåga. Bristerna kan leda till fuktrelaterade skador i bakomliggande konstruktioner.

Rost och färgsläpp finns från midjeplåtar. Enstaka spräckor noterades i stenfasaden.

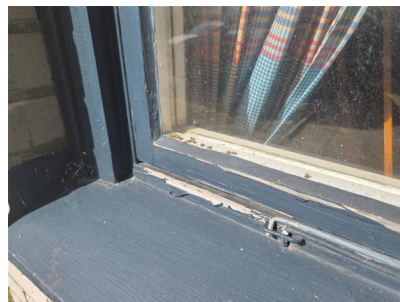
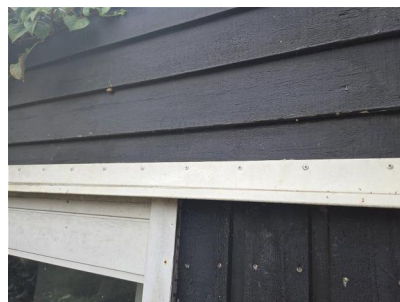
Fönster och dörrar är i behov av målning/underhåll då färgsläpp noterades. Överblecket till allrummets fönsterparti är monterat utanpå träfasaden. Underbleck till övre planets fönster åt öster har en bristfällig lutning.

Fönsterbågar och fönsterkarmar där målningsbehov finns riskerar att få fukt- och rötskador på grund av sämre vattenavvisande förmåga. Bristerna kan leda till fuktrelaterade skador i bakomliggande konstruktioner.

Färgsläpp noterades från plåtdetaljer.

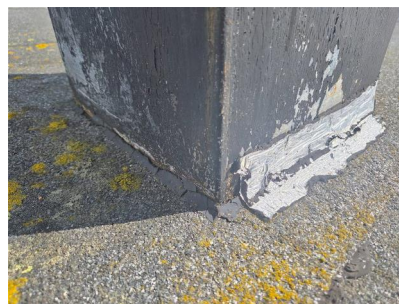
Takpappen bedöms vara äldre.  
Sprickor finns i fogmassan intill plåthuvar och en lagning noterades.

Tätskiktet på ett platt/låglutande tak har enligt vår bedömning en begränsad livslängd. Eftersom takpappen är äldre har det ett minskat motstånd mot vattengenomträngning. Detta i sin tur kan leda till att takkonstruktionen drabbas av fuktskador.

Rost och färgsläpp finns från plåtdetaljer.

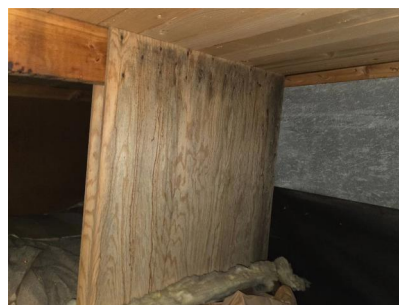
Mikrobiell påväxt noterades på takstolarnas plywoodskivor.  
Vindsluckan är inte lufttät.  
Missfärgningar finns på insidan av gavelns yttervägg åt nordost.  
Vid fuktindikering mot missfärgningarna och den mikrobiella påväxten noterades inga förhöjda fuktindiaktioner.

Missfärgningar kan bero på olika saker, och kan vara ett tecken på ett tidigare eller pågående läckage.  
För att kontrollera orsaken till och omfattningen av den mikrobiella påväxt samt missfärgningarna rekommenderas att en fördjupad undersökning utförs under årets kalla månader.

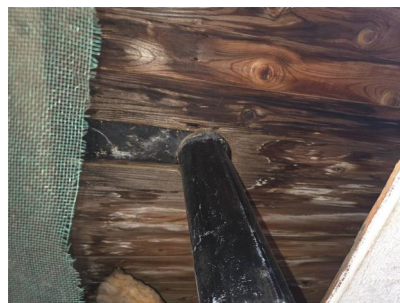
Missfärgningar finns på underlagstaket intill stupröret och mindre rötskador noterades.

Vid fuktindikering mot missfärgningarna noterades inga förhöjda fuktindikationer.

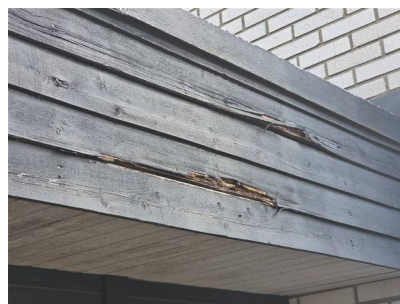
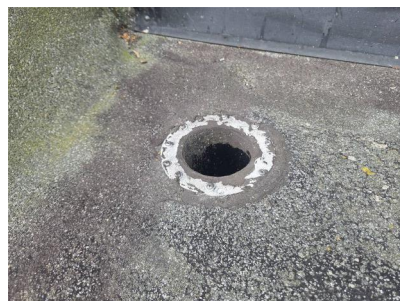
Garageporten samt taksargen är i behov av målning och underhåll då färgsläpp, torrsprickor samt rötskador noterades.

Stupröret släpper vatten intill bostadens sockel.

Yttertaket bedöms vara äldre.

Skrubar har skruvats genom tätningen till takbrunnen.

Träkonstruktioner där målning och underhållsbehov finns riskerar att få mer omfattande fukt- och rötskador på grund av sämre vattenavvisande förmåga. Bristerna kan leda till fuktrelaterade skador i bakomliggande konstruktioner.

Rost och färgsläpp finns från plåtdetaljer.

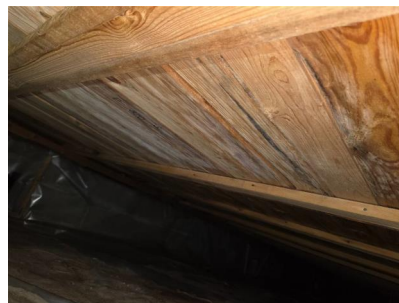
Krypgrunden nås via en lucka i trappförrådets golv. En svag mikrobiell lukt upplevs i utrymmet. På marken av sand har en plastfolie placerats, som även är uppvikt på grundmuren av betonghålstén. Mikrobiell påväxt finns lokalt på blindbotten av obehandlade brädor. Fuktkvoten mättes i blindbotten till mellan 17-18 %.

Det finns risk för mikrobiell tillväxt om den relativa fuktigheten (RF) i luften är över 75 %, vilket i gran- och furuvirke motsvarar en fuktkvot (FK) på ca 17 %.

Den upptäckta mikrobiella påväxten på bjälklagets undersida indikerar att grunden delar av året är så fuktig att mikroorganismer utvecklas. För att undvika detta så måste grundens klimat bli torrare. Se även bifogat faktablad "Uteluftsventilerade krypgrunder".

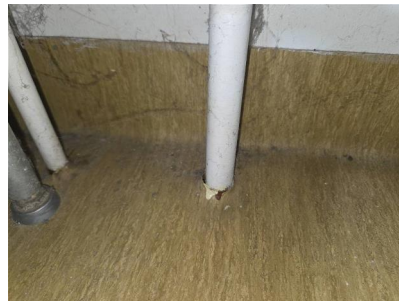
Ytskiktet är äldre.  
Otäta rörgenomföringar finns i golvet.  
Det finns inget uppvik av tätskiktet mot dörrtröskeln.

Bristerna medför att vatten kan tränga in i omkringliggande konstruktioner med fuktrelaterade skador som möjlig följd.

Vid fuktindikering som utfördes i utrymmet noterades inga förhöjda fuktindikationer.

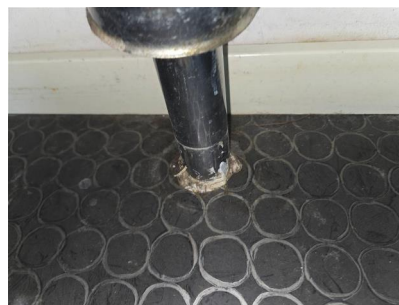
Ytskiktet är äldre.  
Handfatets anslutningsstos är placerad under golvnivån.

Vid fuktindikering som utfördes i utrymmet noterades inga förhöjda fuktindikationer.

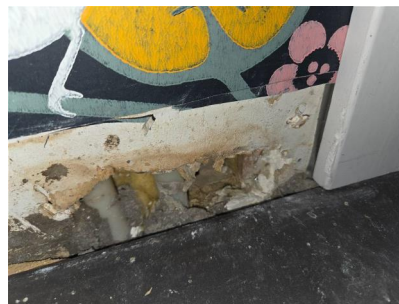
Ett mindre borrhål togs upp i parkettgolvet. konstruktionen består till synes sett underifrån utav:

Betongplatta, fuktspärr, ca 2 cm cellplast följt utav golvets ytskikt.

Ett provhål togs upp i nederkant av ytterväggen åt nordost.

Syllen av tryckimpregnerat virke är placerad ca 5 cm under invändig golvnivå. Det går därför inte att avgöra om den är placerad på en fuktspärr mot betongplattan.

Fuktkvoten mättes i syllen till 13 %.

Ingen avvikande lukt upplevs från provhålet.

Det finns risk för mikrobiell tillväxt om den relativa fuktigheten (RF) i luften är över 75 %, vilket i gran- och furuvirke motsvarar en fuktkvot (FK) på ca 17 %.

Vid byggandet av befintlig golvkonstruktion förekommer ofta syllkonstruktioner både i ytterväggar och i mellanväggar som utförts med ett felaktigt fuktskydd och som även ibland är rötskyddsimpregnerade. På grund av naturlig fuktpåverkan från mark kan golvkonstruktionen drabbas av fuktkorrelaterade skador och även avge obehaglig lukt. Detta i sin tur kan leda till mikrobiella skador som kan resultera i att mikrobiell/kemisk lukt sprids till boendemiljön

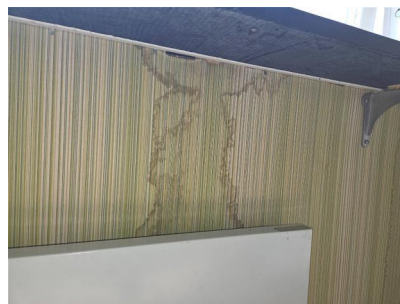
Missfärgningarna på väggen i sovrum 3 beror på att fönstren varit öppna när det regnar.

Missfärgningar finns på ytterväggen under fönstren.  
Vid fuktindikering mot missfärgningarna noterades inga förhöjda fuktindikationer.

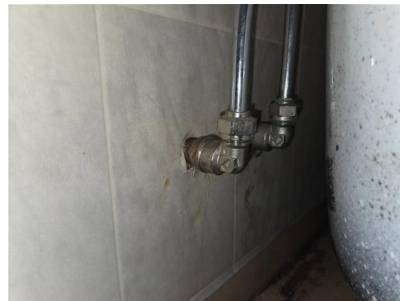
Ytskiktet är äldre.  
Otäta rörgenomföringar finns i golvet och väggar.  
Golvfallet är lokalt bristfälligt utfört.  
En spricka finns i bidén.

Vid fuktindikering som utfördes i utrymmet noterades inga förhöjda fuktindikationer.

Renovering av utrymmet rekommenderas. Kontakta en behörig våtrumsentreprenör för en renovering. I samband med renoveringen bör omkringliggande konstruktioner kontrolleras för att upptäcka eventuella följdskador.
