**Fastighetsuppgifter**

Anneslätt 1:22

Anneslätt Ellebo 1

| Uppdragsnummer | P4842 |

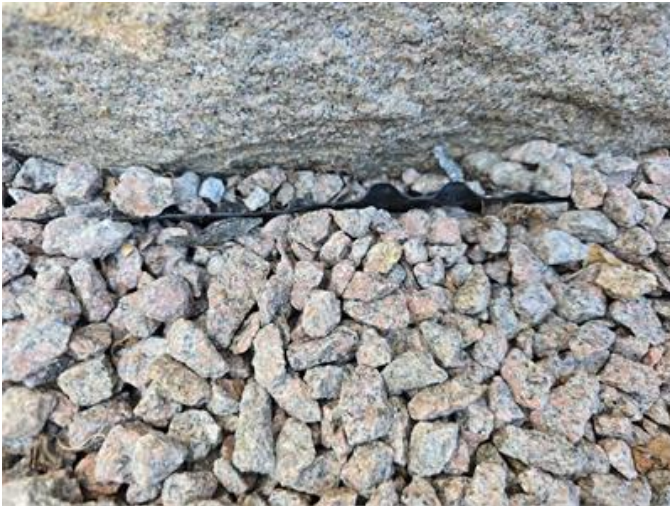
| Besiktningsresultat | | | | | |
|---|---|---|---|---|---|
| Sockel | | X | | | Fuktskydd saknar kantlist, avsteg från monteringsanvisning.<br>Sprickor förekommer i sockel, kan innebära risk för fuktinträngning samt frostsprängning. |

Sockel: Fuktskydd utan list.

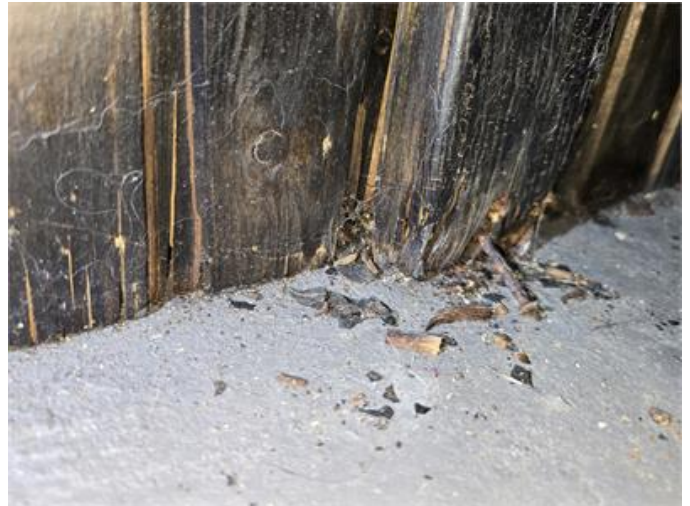
| Besiktningsresultat | | | | | |
|---|---|---|---|---|---|
| Bastu | | X | | | Bastupanel ligger an betonggolv och är lokalt påverkad av fukt i ändträ. |

Bastu: Rötskadade träkonstruktioner i bastu.

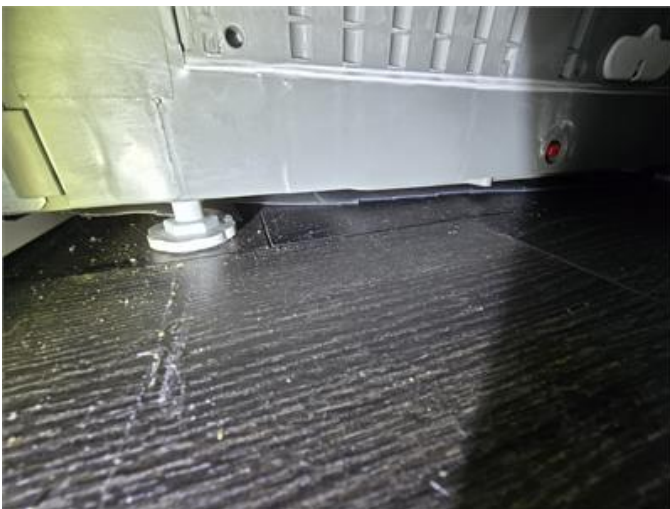
| Besiktningsresultat | | | | | |
|---|---|---|---|---|---|
| Kök | | X | | | Fuktskydd ej anpassat samt otätt i diskbänksskåp. Fuktskydd under diskmaskin är avskuret och avslutas innan sockel. |

Kök: Fuktskydd under diskmaskin avskuret.

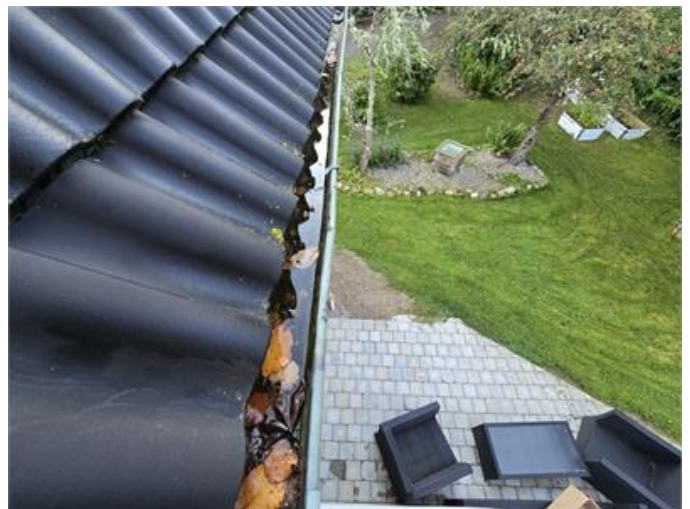
| Besiktningsresultat | | | | | |
|---|---|---|---|---|---|
| Stuprör&rännor | | X | | | Vatten stående i ränna mot söder och norr, justeringsbehov.<br>Lövens finns ej, risk för stopp i markledning. Mot sydväst leds ej dagvatten bort. |

Stuprör/rännor: Stående vatten, justeringsbehov.

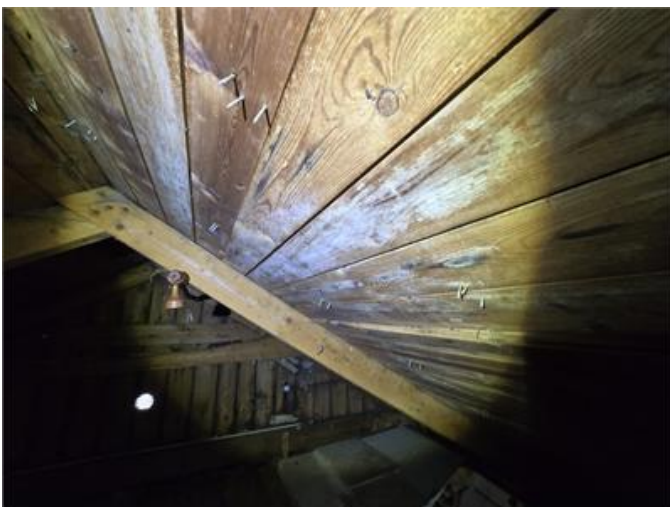
| Besiktningsresultat | | | | | |
|---|---|---|---|---|---|
| Nockvind | | X | | | Mikrobiell påväxt noteras på underlagstak samt svag mikrobiell lukt upplevdes.<br>Fuktspärr finns ej under isolering. Isolerat med både sågspån/mineralull.<br>Se kommentar/riskanalys. |
| | | X | | | Missfärgningar/fuktfläckar noteras på underlagstak, torra vid besiktning.<br>Äldre rötskador lokalt i underlagstak, sannolikt sen innan takbyte. |

Den mikrobiella påväxten på underlagstaket indikerar att vinden periodvis tillförs eller har tillförts fukt inifrån bostaden, som den kallare delen av året riskerar att kondensera mot underlagstaket (sk konvektionsskada). För att komma tillrätta med detta måste fuktillförseln inifrån bostaden minskas. Detta kan göras genom att ventilationen i bostaden förbättras samt att eventuella otätheter i vindsbjälklaget (tak/väggvinklar, geomföringar, vindslucka mm.) tätas. Missfärgningar på underlagstaket kan med fördel bevakas över tid, t.ex. markera dess utbredning med penna och dateras.

Nockvind: Mikrobiell påväxt/missfärgningar på underlagstak.

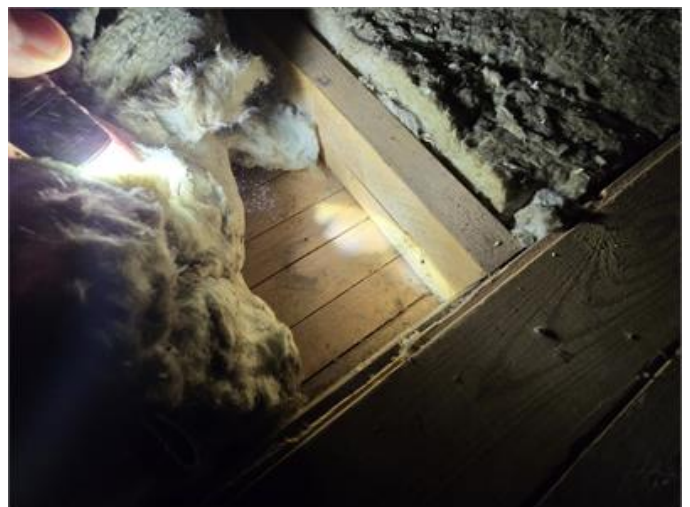
Nockvind: Fuktspärr finns ej under isolering.

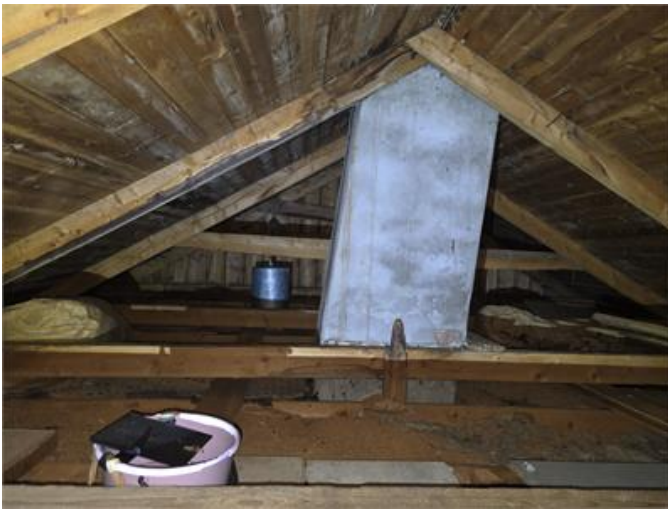
Nockvind: Översiktsbild.

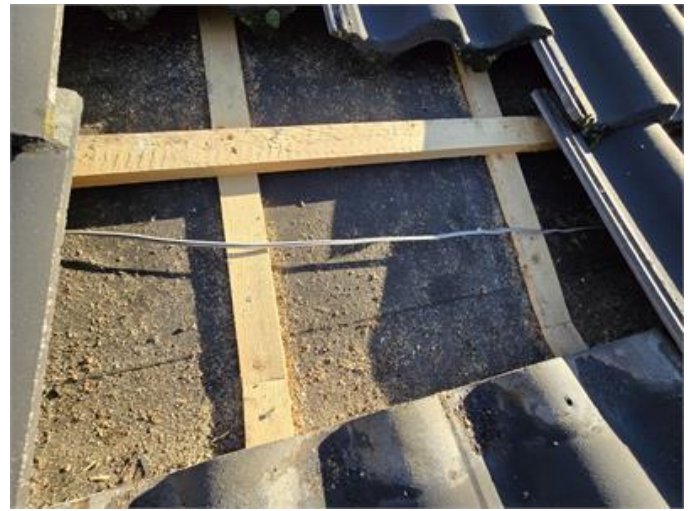
| Besiktningsresultat | | | | | |
|---|---|---|---|---|---|
| Tak | | X | | | Taket svackar mot öst.<br>Takbeklädnad ej anpassad för taklutning vid utstick vid balkong (uppmättes till 10-11grader).<br>Ströläkten är av tunnare dimension (12mm), nuvarande standard 25mm.<br>Fogsläpp samt mossor på murstock.<br>Se kommentar/riskanalys. |

Tak: Stickprovskontroll under pannor, tunna ströläkt.

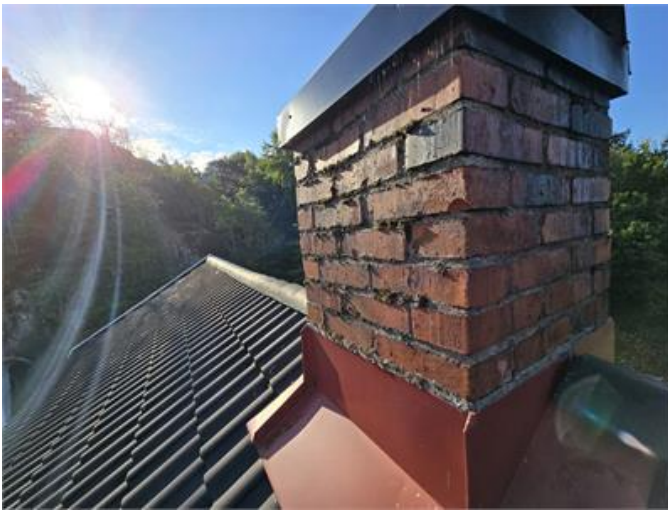
Mossa binder fukt, fuktuppsug i skorstenen kan orsaka frostsprängning av murstocken samt fuktrelaterade skador i anliggande underlagstak. Om skorstenen inte längre används kontinuerligt rekommenderas att helt plåta in skorstenen.

Tak: Mossa samt fogsläpp på murstock.

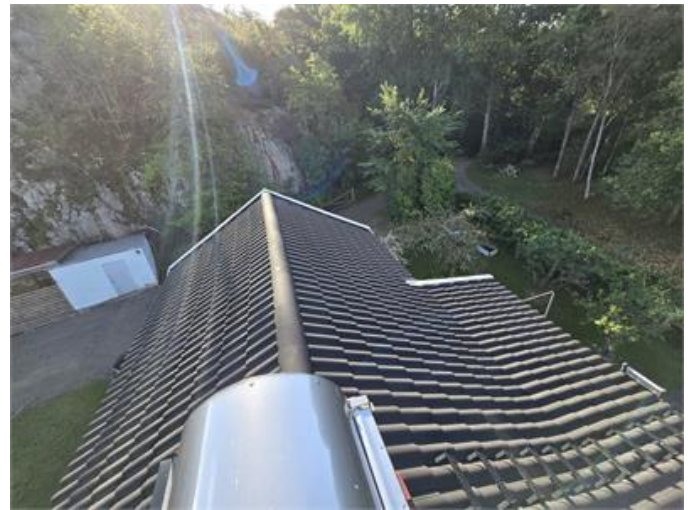
Tak: Översiktsbild.

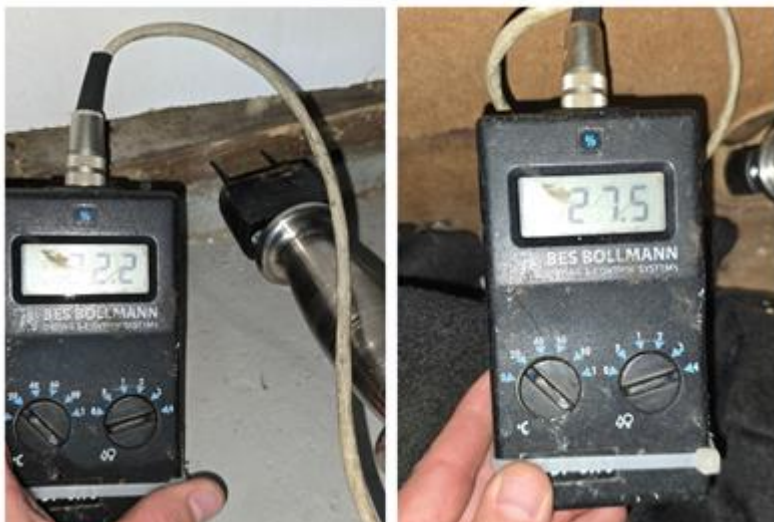
Kontroll av konstruktionen gjordes via stickprovsmässig håltagning i garderob i Allrum. Avvikande mikrobiell lukt upplevdes i konstruktionen och fuktvärden över gränsvärdet för mikrobiell tillväxt uppmättes.

Fuktkvoten uppmättes till 22-28%

Risk för mikrobiell tillväxt föreligger vid en fuktkvot på 17%.
