# Besiktningsprotokoll

Anticimex Försäkringsbesiktning i samarbete med Fastighetsbyrån

| Fastighetsbeteckning:<br>Jälluntofta-Getterhult 1:15 | |

| Besiktningsdatum:<br>2025-09-05 | Protokollnummer:<br>69245199 |

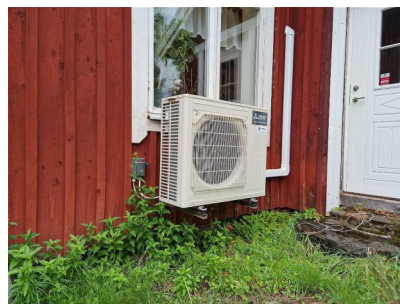
Kondensvatten från luftvärmepumpens utedel leds inte bort från husgrunden.

Detta medför ökad risk för att vatten tränger in i anslutande konstruktioner, vilket i sin tur kan leda till fuktrelaterade skador. Observera att besiktning av byggnadens värmesystem eller värmepumpen inte har ingått i uppdraget.

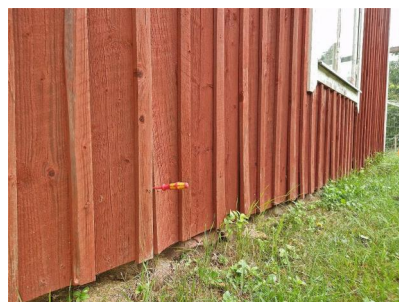
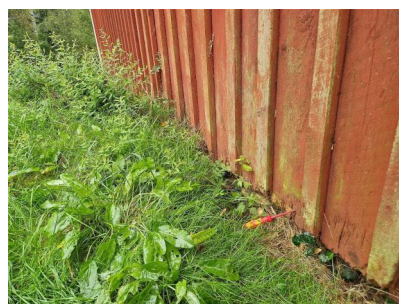
Fasadpanelen är i behov av målning/underhåll och enstaka panelbrädor har mindre rötskador.

Sprickor och otätheter förekommer lokalt i fasadbeklädnaden som bitvis är i kontakt med marken.

Fasadbeklädnad och träkonstruktioner där målningsbehov finns riskerar att få fukt- och rötskador på grund av sämre vattenavvisande förmåga. För att öka livslängden på fasadbeklädnaden rekommenderas målning och underhåll. I samband med ommålning rekommenderas att de rötskadade panelbrädorna byts ut.

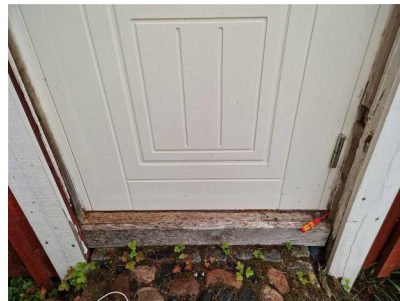
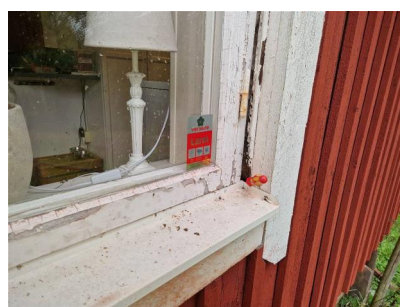
- Det förekommer fönster-/tröskelbleck som är otäta vid infästningar. Otätheter och glipor noterades mellan fönsterkarm och fönsterfoder till flertalet fönster.
- Överbleck saknas på samtliga fönster och dörrar.
- Gaveluppvik saknas på flertalet fönsterbleck.
- Tröskelbleck saknas under ytterdörrarna.
- Smygbrädor saknas mellan dörrfoder och ytterdörren till groventrén.
- Fönsterfoder saknas till enstaka fönster.

Bristerna medför en ökad risk för att vatten kan tränga in och orsaka fuktrelaterade skador i omkringliggande konstruktioner som möjlig följd.

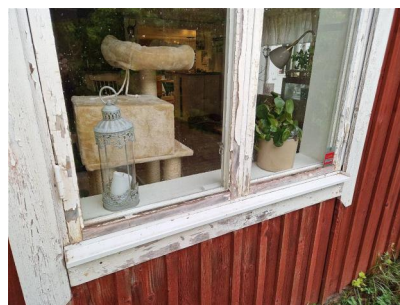
- Torrspäckor, färg-/kittsläpp och mindre rötskador förekommer på flertalet fönster.

Fönsterbågar och fönsterkarmar där målningsbehov finns riskerar att få fukt- och rötskador på grund av sämre vattenavvisande förmåga.

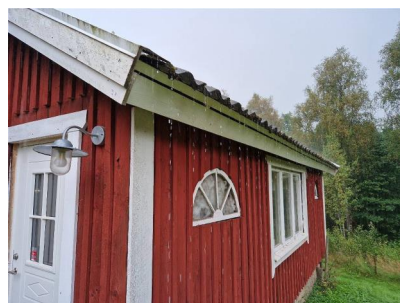
- Hängrännor och stuprör finns bitvis inte till takavvattningen.

När hängrännor saknas utsätts fasad och grund för ökad fuktbelastning, vilket i sin tur kan leda till fuktskador i bakomliggande konstruktioner.

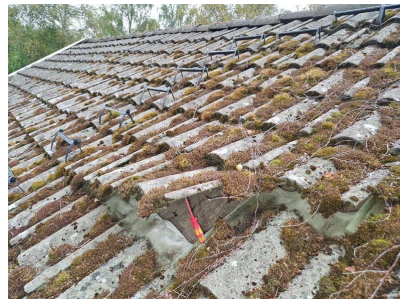
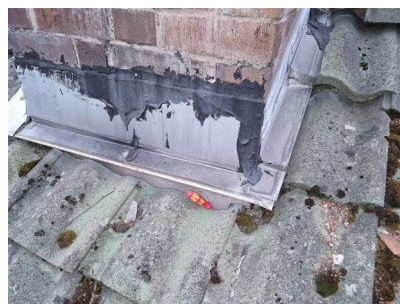
- Yttertaket är äldre och är i behov av renovering.  
Rikligt med mosspåväxt noterades på yttertaket.  
Otätheter och glipor förekommer mellan skorstenens plåtbeslag och takpannorna.  
Flertalet takpannor ligger inte i sitt rätta läge.  
Nocktätning saknas mellan den översta pannraden ochnockpannorna.

Taket är äldre och har passerat tiden för sin tekniska livslängd.

Renovering av yttertaket rekommenderas. Kontakta en takentreprenör för en renovering. I samband med renoveringen bör omkringliggande konstruktioner kontrolleras för att upptäcka eventuella följdskador.

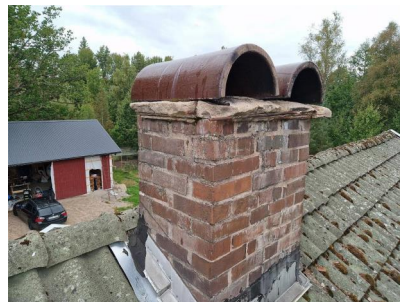
- Frostsprängningar, sprickor och fogsläpp förekommer på skorstenen.

Vi rekommenderar att du kontaktar en fackman för kontroll och åtgärd.

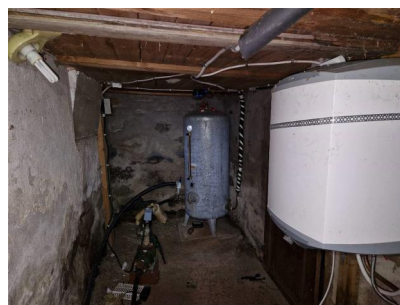
I delar av källaren finns det ett jordstampt golv som bitvis är fuktigt/blött.

Fuktgenomslag förekommer lokalt på betonggolvet.

En mikrobiell lukt upplevdes i utrymmet.

Befintligt golvbjälklag och träkonstruktioner riskerar på grund av naturlig fuktpåverkan att drabbas av fuktrelaterade skador med mikrobiell påväxt och rötskador som möjlig följd.

Vid stickprovsvis fuktkvotsmätning i undersidan av golvbjälklaget uppmättes fuktkvoten till >28 %.

Det finns risk för mikrobiell tillväxt om den relativa fuktigheten (RF) i luften är över 75 %, vilket i gran- och furuvirke motsvarar en fuktkvot (FK) på ca 17 %. Vid en långvarig fuktkvot på >28% finns risk för rötskador.

Vi rekommenderar en fördjupad undersökning för att bedöma orsak och omfattning av den mikrobiella lukten som upplevdes samt fuktgenomslaget och de förhöjda fuktvärden som noterades.

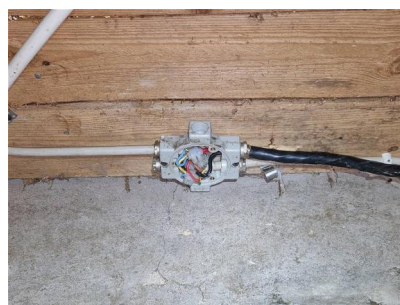
Doslock saknas till en kopplingsdosa i pumprummet.

Montera doslock.

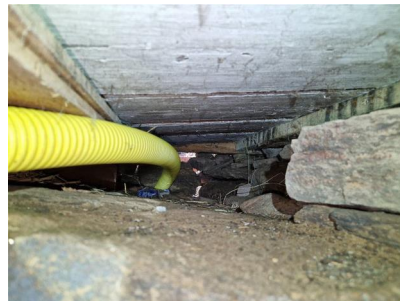
Torpargrunden har ej kunnat besiktigats i sin helhet på grund för låg höjd och att lucka till utrymmet saknas. Organiskt material i form av byggspill och halm förekommer lokalt på marken.

Grunden har endast inspekterats via öppna hål i grunden från källaren. En mikrobiell lukt upplevdes från utrymmet. Marken består av jord och stenar. Blindbotten består obehandlade brädor. Vid stickprovsvis fuktkvotsmätning i undersidan av golvbjälklaget uppmättes fuktkvoten till 24-27 %.

Uteluftsventilerade torpargrunder med bjälklag av organiskt material har ofta fuktskador, som kan resultera i mikrobiella skador (angrepp av mikroorganismer) och i värsta fall rötskador.

Det rekommenderas att hela grunden görs tillgänglig och att en fördjupad undersökning utförs av grunden för att kontrollera orsak till och omfattning av de fukterelaterade skador/brister som noterats.

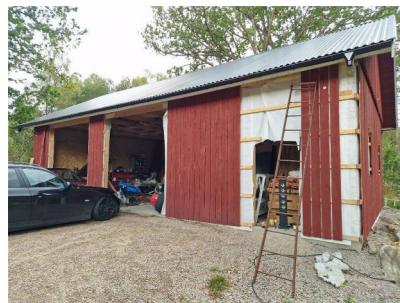
Vid besiktningstillfället var garagebyggnaden i uppbyggnadsfas och var ej färdigställt.

Vi rekommenderar en kompletterande besiktning när garaget har färdigställts.

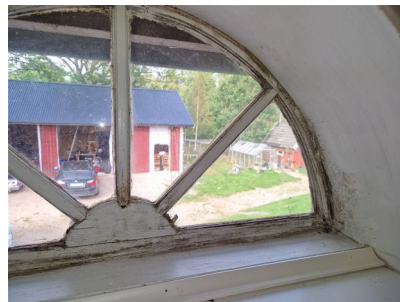
Tilluftsventiler saknas i sov- och vistelserum. Spår av kondens och mikrobiell påväxt förekommer lokalt invändigt på enstaka fönster.

Eftersom friskluftsventiler inte finns, försämras möjligheten för ventilationssystemet att fungera.

Vi rekommenderar att du kontakter en ventilationsentreprenör för undersöka och säkerställa ventilationssystemets funktion.

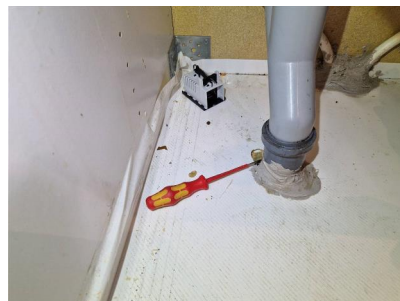
Otättheter förekommer i fuktskyddet i diskbänksskåpet.  
Fuktskydd saknas under kyl/frys.

Med otättheter i fuktskyddet är det svårt att upptäcka läckage. Vatten kan  
då tränga in i omkringliggande konstruktioner och orsaka fuktskador som  
möjlig följd.

Vid fuktindikering mot golvytan framför diskbänksskåpet samt vitvaror  
kunde inga förhöjda fuktindikationer påvisas.

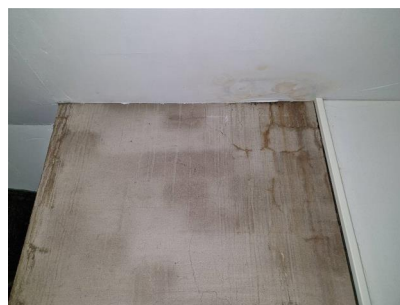
Missfärgningar och rinnmärken noterades lokalt på murstocken och på innertaket intill murstocken.

Vid fuktindikering mot missfärgningarna noterades inga förhöjda fuktindikationer.

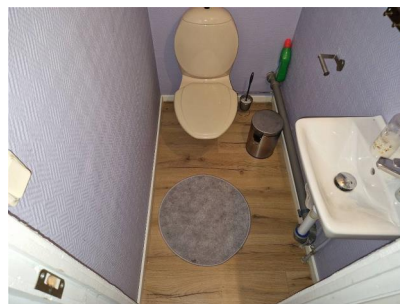
Golvet i utrymmet är inte fuktsäktrat mot väggar och tröskel.

Avsaknaden tätskikt på golvet ökar risken att vatten tränger in i angränsande konstruktioner och rum vilket i sin tur kan leda till fuktrelaterade skador.

Vid fuktindikering i utrymmet noterades inga förhöjda fuktindikationer.
