# Besiktningsprotokoll

Anticimex Försäkringsbesiktning i samarbete med Fastighetsbyrån

| Fastighetsbeteckning:<br>Rommenäs 1:79 Östervall Skog | |

| Besiktningsdatum:<br>2025-09-09 | Protokollnummer:<br>69239218 |

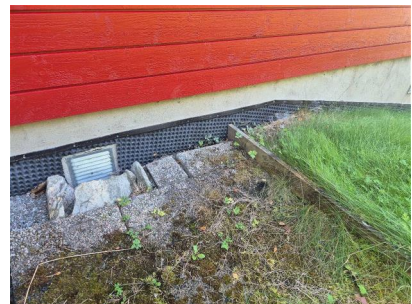
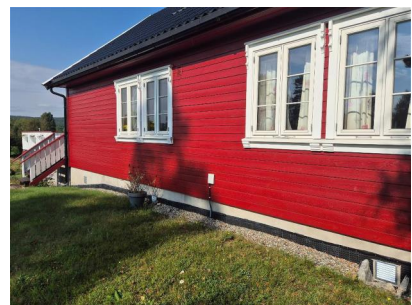
Utvändigt fuktskydd ligger oskyddat ovan mark.

Risk finns att det utvändiga fuktskyddet skadas och funktionen försämras.

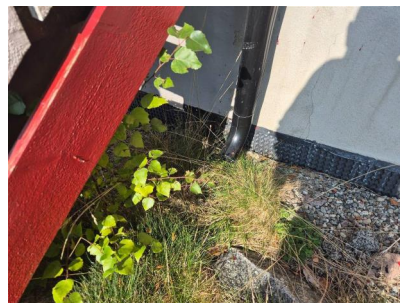
Stuprör är inte anslutet till markledning.

Stuprör som inte är anslutet till markledning kan medföra en ökad fuktbelastning på grundmur/sockel som i sin tur kan leda till fuktrelaterade skador.

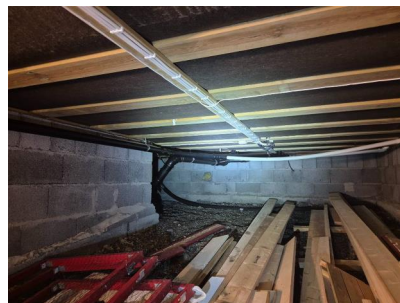
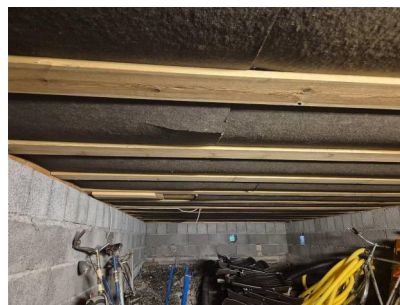
Grusbädd på marken, utrymmet används huvudsakligen som förvaring med ett litet isolerat förråd stående på stenar.

Grundmur av lecablock.

Mellan grundmur och bjälklag finns papp.

Bjälklag består av: träskyddsbehandlade blindbottenbrädor-asfaboardskivor-mineralullsisolering-golvreglar.

Fuktkvoter uppmättes till mellan 16-17% (vilket ligger i höjd med gränsvärde). Risk för mikrobiell tillväxt sker vid en relativ fuktighet vid 75% vilket motsvarar 17% fuktkvot i furuvirke.

Ingen antydan till mikrobiell påväxt på bjälklagets undersida.

Utrymmets konstruktion och beskaffenhet kan liknas vid en krypgrund.

Krypgrund är en riskkonstruktion.

Uteluftsventilerade krypgrunder med bjälklag av organiskt material har ofta fuktskador på grund av naturlig fuktpåverkan. Detta kan resultera i mikrobiella skador (angrepp av mikroorganismer) och, i värsta fall, rötskador. Mikrobiell lukt kan då spridas till boendemiljön.

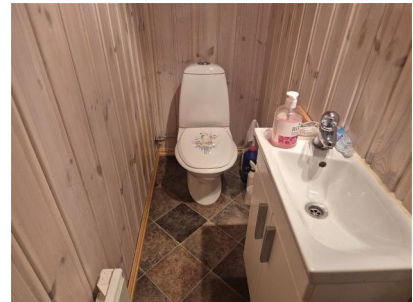
Fuktkänslig golvbeklädnad i utrymmet.

Fuktindikering i utrymmet gav inga förhöjda fuktindikationer.

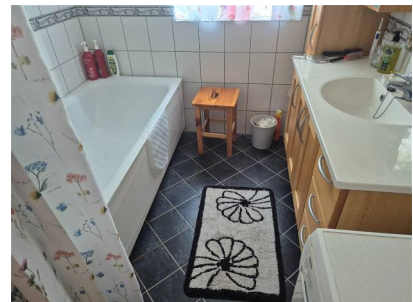
Normala fuktvärden indikerades mot klinker/kakel.

En viss fukt tränger alltid in bakom kakel/klinker via fogarna, detta är helt normalt och innebär inte att tätskiktet/ våtrumsisoleringen under kaklet/klinkern är bristfälligt eller ur funktion.

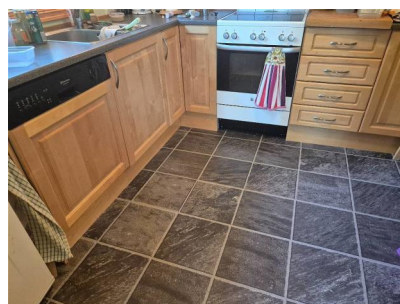
Droppskydd finns ej under diskmaskinen, under kyl/frys eller i diskbänksskåp och avloppsslangen till diskmaskinen är ej förankrad med upphängningsbygel. Spisen saknar tippskydd.

Sammantaget finns en ökad risk för fuktskador vid läckage.

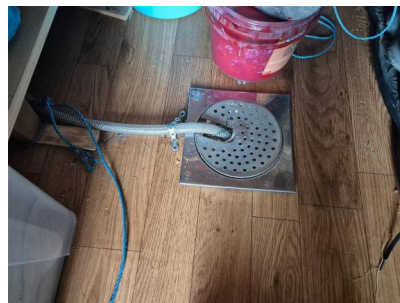
Krans med grovsil till golvbrunnen ligger ej i nivå med golvet (golvbrunnen, klämring och tätskikt är korrekt monterat)
