# Besiktningsprotokoll

Anticimex Försäkringsbesiktning i samarbete med Fastighetsbyrån

| Fastighetsadress:<br>Solhöjdsgatan 8 | |

| Besiktningsdatum:<br>2025-09-08 | Protokollnummer:<br>69246287 |

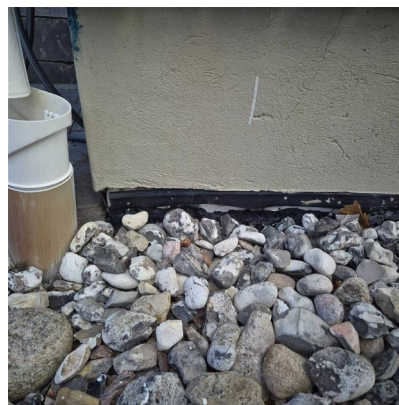
Utvändigt fuktskydd glipar lokalt mot avslutningslist samt att enstaka rabatter finns ut med grunden.

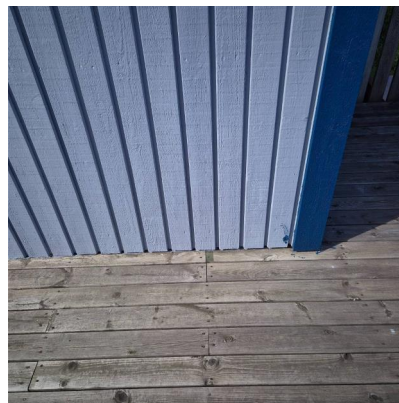
Fasadpanelen, dörrar och fönster är i begynnande behov av målning/underhåll. Avståndet mellan altan och fönsterbleck är litet/saknas vilket försvårar framtida underhåll.

Träkonstruktioner där målningsbehov finns riskerar att få fukt- och rötskador på grund av sämre vattenavvisande förmåga. För att öka livslängden på fasadbeklädnaden rekommenderas målning och underhåll.

Fönsterbleck saknar uppvik på överbleck samt att underbleckens uppvik bör regelbundet ses över samt fogas om otätheter uppstår. Eftersom fönsterblecken är otäta finns risk att vatten rinner in i väggen vilket i sin tur kan leda till fuktskador i väggkonstruktionen.

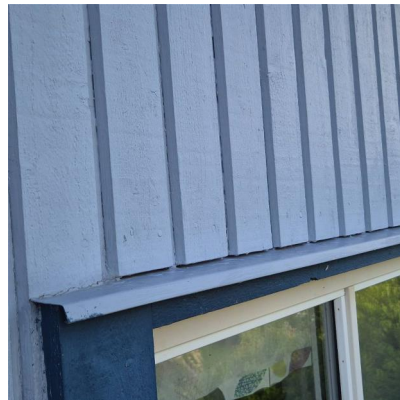
Isolerglas är äldre.

Befintliga fönster är äldre vilket betyder att tätningen mellan fönsterrutorna kan vara sämre. Detta kan leda till att missfärgning/imma kan uppstå mellan glasrutorna.

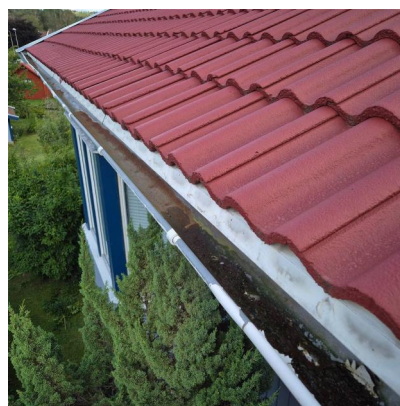
Hängrännor är rostiga. Underhåll rekommenderas. Lokalt noteras lågpunkter på hängrännan.

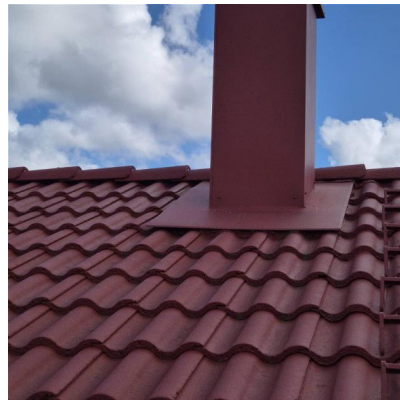
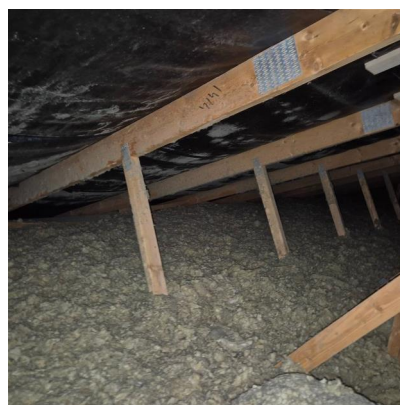
Yttertaket är äldre.

Takpannor, plåtdetaljer och genomföringar har enligt vår bedömning en begränsad livslängd. Eftersom husets taktäckning är äldre har det ett minskat motstånd mot vatteninträngning. Betongpannor har ytskiktsförbättrats 2020 vilket gör pannan mer fukttålig.

Takpannor med underlagstak av underlagsduk.

Med denna konstruktion är det extra viktigt att takpannorna är hela. Eftersom underlagstaket inte har en papp kan regn och snö som tränger in genom otätheter leda till fuktskador i underliggande konstruktion.

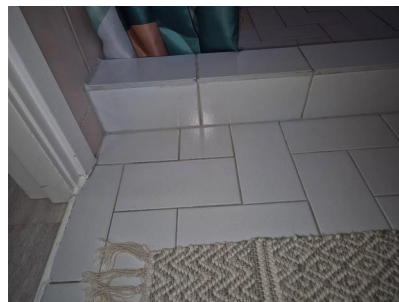
Utrymmet är äldre och har passerat tiden för sin tekniska livslängd. Vidare noteras att tröskel finns mellan duschplats och övrig golvyta vilket gör det omöjligt att vatten kan rinna till golvbrunnen vid läckage från t.ex toalettstol. Dörrtröskel är även låg. Sprickor notades i vägg ovan fönster.

Renovering av utrymmet rekommenderas. Kontakta en behörig våtrumsentreprenör för en renovering. I samband med renoveringen bör omkringliggande konstruktioner kontrolleras för att upptäcka eventuella följdskador.

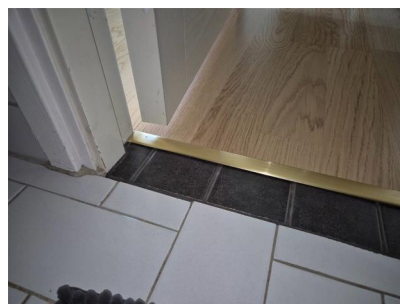
Tröskel med tätskiktssuppvik saknas.

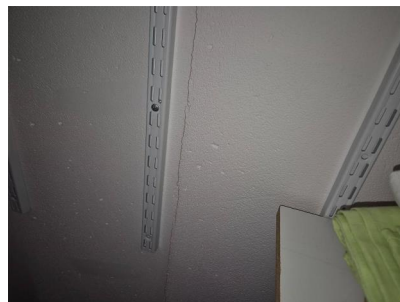
Mindre sprickor finns utrymmet. Liknande sprickor förekommer även i övriga suterrängplanet. Dessa ses som estetiska.

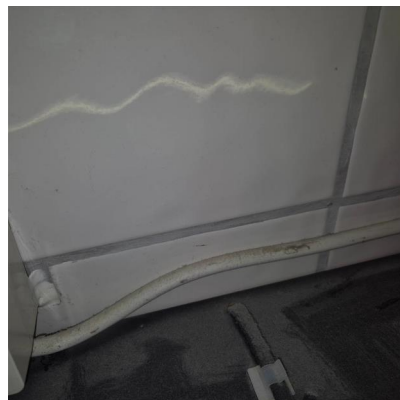
Kablar till uttag är ej klamrade.

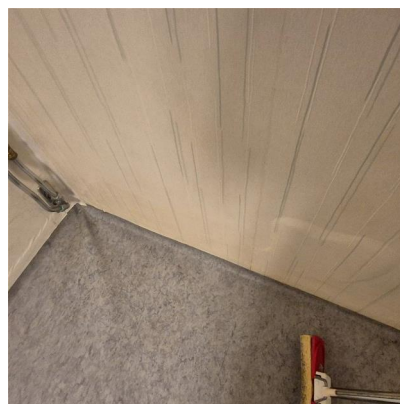
Utrymmet är äldre och har passerat tiden för sin tekniska livslängd. Vidare noteras att mattan släppt kring golvbrunn och vid hörn mot badrum. Mindre formförändring finns på ytterväggen.

Renovering av utrymmet rekommenderas. Kontakta en behörig våtrumsentreprenör för en renovering. I samband med renoveringen bör omkringliggande konstruktioner kontrolleras för att upptäcka eventuella följdskador.
