# Besiktningsprotokoll

Anticimex Försäkringsbesiktning i samarbete med Fastighetsbyrån

| Fastighetsadress:<br>Samtegsvägen 6 | |

| Besiktningsdatum:<br>2025-09-09 | Protokollnummer:<br>69251317 |

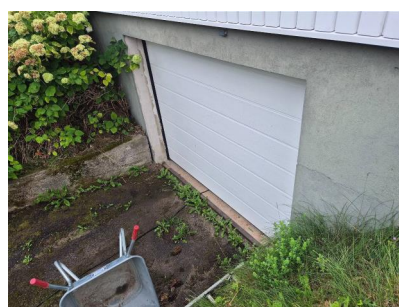
Marken lutar mot husets garageport/infart

Detta innebär en ökad fuktbelastning mot grunden vilket i sin tur kan orsaka fuktskador i huset.

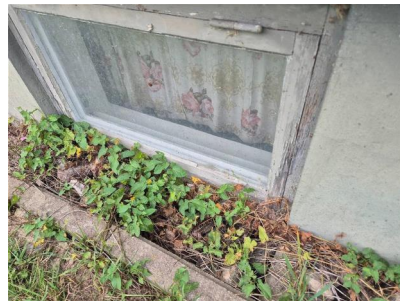
Kitt/-färgsläpp finns från källarfönster.

Detta medför ökad risk för fuktskador.

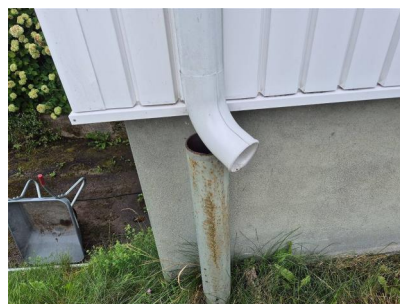
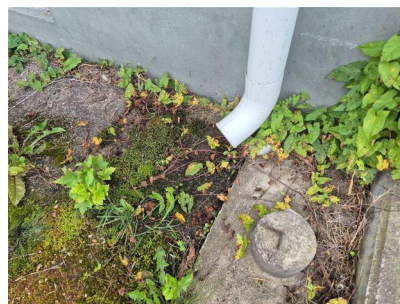
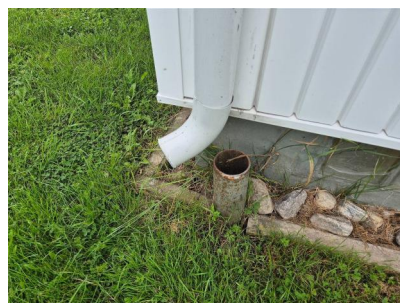
Stuprör är inte anslutna till markledning.

Stuprör som inte är anslutet till markledning kan medföra en ökad fuktbelastning på grundmur/sockel som i sin tur kan leda till fuktrelaterade skador.

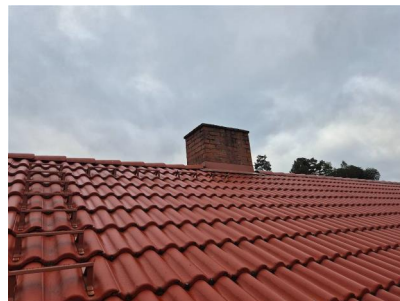
Skorstenen saknar väderskydd.

Väderskydd kan monteras för att skydda mot nederbörd som annars kan orsaka fuktskador och frostsprängning i skorstenen/ murstocken.

Vi rekommenderar att du kontaktar en fackman för att ta reda på hur och om ett väderskydd ska monteras.

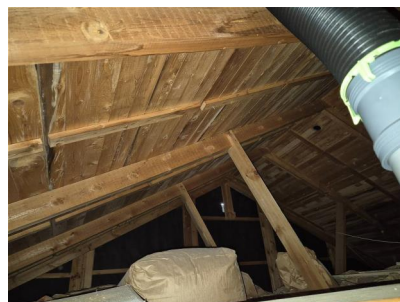
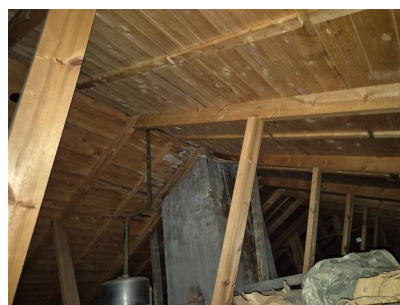
Fuktkvoter uppmättes i takstolar och underlagstak till mellan 8-10% Risk för mikrobiell tillväxt inträffar vid 75% relativ luftfuktighet vilket motsvarar 17% fuktkvot i furuvirke. Observera att fuktigheten på vinden ändras över säsongen, fuktigast är det vindtertid.

Underlagstaket har äldre fuktfläckar.

Noterade fuktfläckar uppstod innan takomläggningen.

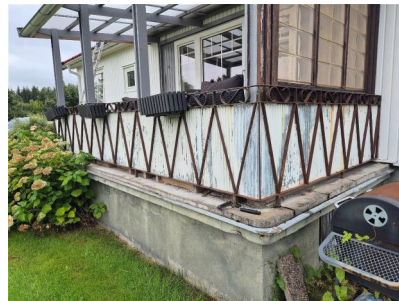
Veranda med plasttak uppförd på gjuten konstruktion ovan rum i källaren.

"Plattan" har frostsprängningsskador som man bör reparera för att undvika inträngande fukt i underliggande konstruktioner.

Räcke har underhållsbehov.

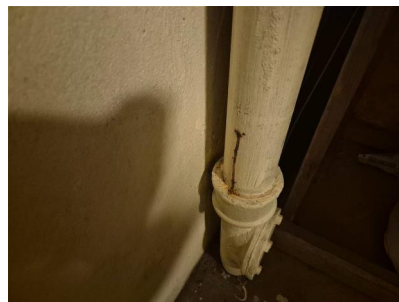
Vissa avloppsstammar är äldre av gjutjärn med viss por-bildning. Detta bör hållas under uppsikt.

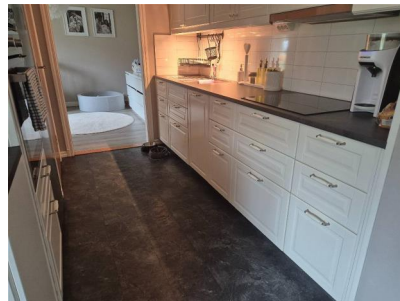
Droppskydd finns ej under kyl/frys eller i diskbänksskåp och avloppsslangen till diskmaskinen är ej förankrad med upphängningsbygel. Kranen svänger förbi diskho.

Sammantaget finns en ökad risk för fuktskador vid läckage.

Installera droppskydd, alternativt läckagelarm och förankra avloppsslangen.

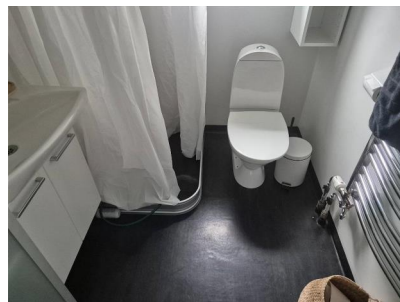
Rör genomföringar finns i golv (värmerör samt vattenledningar)

Rör genomföringar i golv medför en ökad risk för att vatten tränger ner i omkringliggande konstruktioner och orsakar fuktskador. Vid uppbyggnaden av utrymmet var detta tillåtet och utförandet anses därför vara fackmässigt utfört. I dagens branschregler är detta inte längre tillåtet och bör byggas bort i samband med framtida renovering.

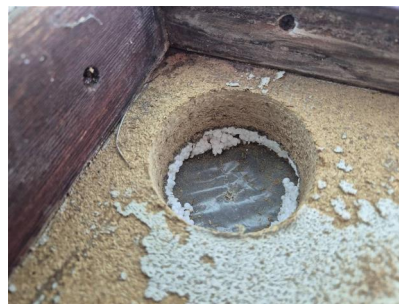
Vid kontroll av flytande golvkonstruktion som utfördes genom håltagning i golv i ytterväggshörn i sovrums 1 uppmättes fuktvärden över kritisk nivå för mikrobiell tillväxt och mikrobiell lukt upplevdes.

Grundläggningen består av en betongplatta på mark utan underliggande isolering och med en flytande golvspånskiva på en cellplastisolering med plastfolie mot betongen. Denna konstruktion får ofta skador på grund av naturlig fuktvandring (se även notering angående stuprör samt källarens utvändiga fuktskydd och dränering) Fuktkvoten uppmättes till över 25 % i underkant golvspånskiva

Vi rekommenderar en fördjupad undersökning för att bedöma orsak och omfattning. Det är viktigt att tänka på att denna rekommendation om fördjupad undersökning gäller samtliga utrymmen med denna golvkonstruktion.

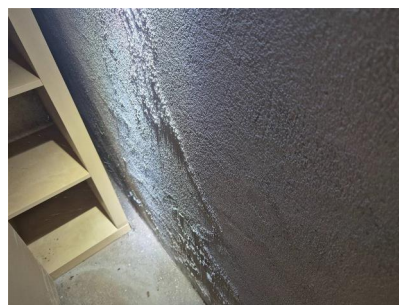
Utvändigt fuktskydd är äldre.

Eftersom källarens utvändiga fuktskydd (dagvattenssystem, dräneringssystem samt källarytterväggarnas utvändiga fuktskydd) är äldre, så kan systemet ha nedsatt funktion. Detta ökar risken för invändiga fuktskador i källaren.

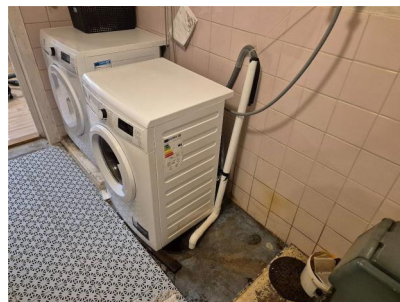
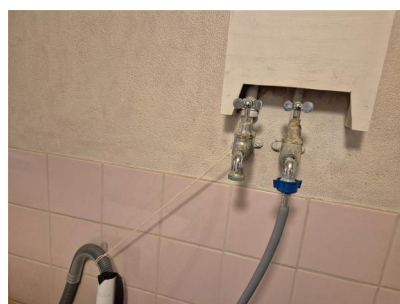
Äldre, rostangripen gjutjärnsbrunn.  
Kranen på vägg invid tvättmaskin har dropläckage.

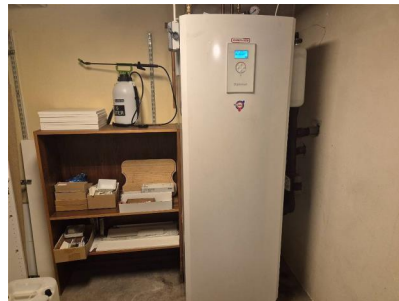
Golvbrunn finns inte i utrymmet.

I denna typ av utrymme bör en golvbrunn finnas. Avsaknaden utgör en ökad risk för fuktskador i omkringliggande konstruktioner.

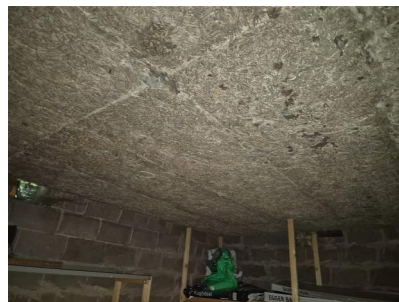
Innertak klätt med träullit.

Denna produkt kan avge obehaglig lukt om den fuktutsätts.
