# Besiktningsprotokoll

Anticimex Försäkringsbesiktning i samarbete med Fastighetsbyrån

| Fastighetsadress:<br>Roma Larsarve 182 | |

| Besiktningsdatum:<br>2025-09-03 | Protokollnummer:<br>69220159 |

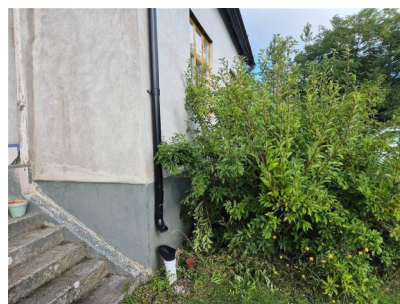
Växter finns i anslutning till byggnaden.

När det finns rabatter och växter nära byggnaden finns risk att fukt stannar kvar i väggarna. Detta kan i sin tur orsaka invändiga fuktskador. Växternas rötter kan också skada grundmuren och sätta eventuell dräneringsledning ur funktion.

Området närmast huset rekommenderas att vara fritt från växtlighet.

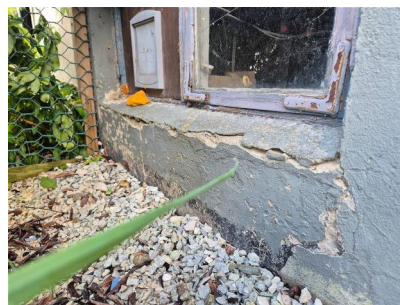
Sprickor finns i sockel.

Detta kan leda till fukt- och frysskador i konstruktionen.

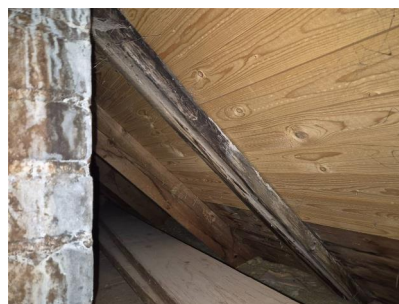
Mikrobiell påväxt/missfärgningar finns på underlagstaket.

Vid kontroll av vinden uppmättes fuktvärden under kritisk fuktnivå för mikrobiell tillväxt och en normal lukt upplevdes. Fuktkvoten i underlagstak/takbjälkar uppmättes under gränsvärde för mikrobiell påväxt till 7%.

Vi rekommenderar en fördjupad undersökning för att bedöma orsak och omfattning.

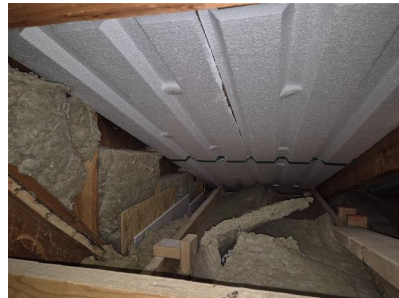
Vinden är tilläggsisolerad.

Eftersom vindsbjälklaget tilläggsisolerats så kommer klimatet på vindsutrymmet att ändras, främst vintertid. Detta i sin tur kan leda till uppfuktning av underlagstakets insida vilket kan resultera i mikrobiella skador (angrepp av mikroorganismer).

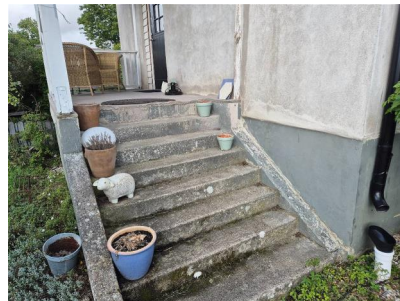
Trappan är motgjuten mot huset.

Eftersom trappan är motgjuten mot huset finns risk att vatten tränger in i anslutande konstruktioner vilket i sin tur kan leda till fuktrelaterade skador.

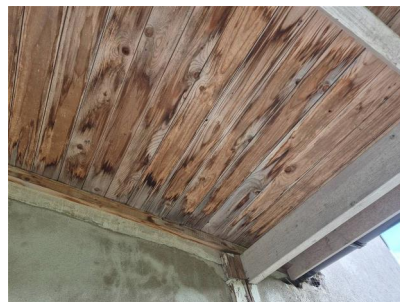
Fuktfläckar finns på underlagstak. Ovan noterades noterades underlagspappen vara äldre/spröd med sprickbildning och otät mot fasad.

Rekommenderar att kontrollera orsak och omfattning till fuktfläckarna i underliggande konstruktioner.

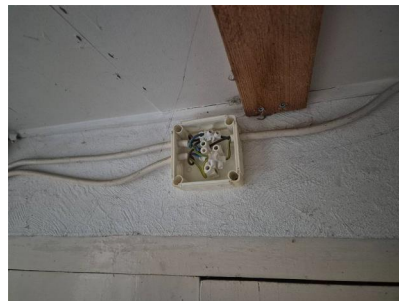
Skyddslock saknas på kopplingsdosa.

Montera skyddslock.

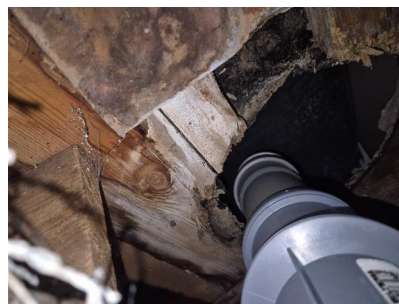
Mikrobiell påväxt finns på bjälklag.

Mindre droppläckage noterades från avloppsledning.

Vi rekommenderar en fördjupad undersökning för att bedöma orsak och omfattning.

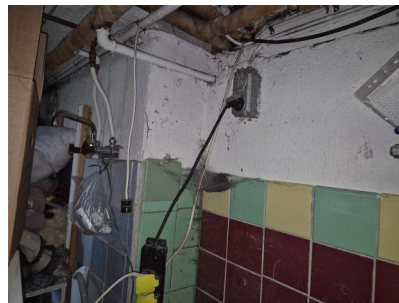
Eluttag i metall finns.

Denna typ av uttag tillverkas inte längre då de anses medföra en stor risk för personskada.

Kontakta en elektriker för kontroll och åtgärd.

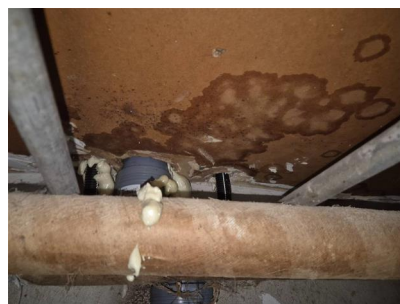
Taket har fuktfläckar.

Fuktfläckar kan bero på olika saker, och kan vara ett tecken på en tidigare eller en pågående fuktskada.

Vi rekommenderar en fördjupad undersökning för att bedöma orsak och omfattning.

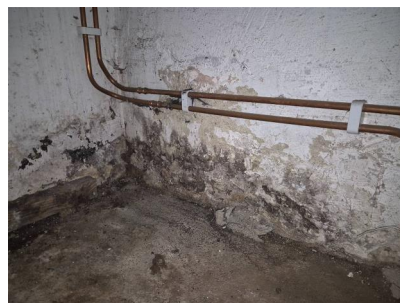
Puts- och färgsläpp finns på källarväggar.

Puts- och färg som släppt från underlaget invändigt på källarytterväggarna kan vara ett tecken på att källarens utvändiga fuktskydd kanske inte längre fungerar tillfredsställande.

I trädetaljer i anslutning till grundläggning erhöles fuktkvot över gränsvärde för mikrobiell påväxt till 20%. Gränsvärde för mikrobiell påväxt är satt till ca 17%. En förhöjd fuktkvot ökar risken för att mikrobiell/avvikande lukt ska uppstå.

Läs Anticimex faktablad om källare för tips och råd.

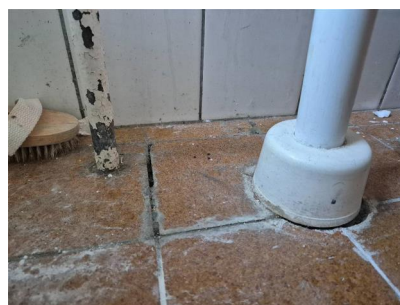
Utrymmet är i behov av renovering.

- Utrymmet är äldre och har passerat tiden för sin tekniska livslängd.
- Fönster är olämpligt placerat nära bad/dusch.
- Golvbrunn finns inte i utrymmet.
- Rör genomföring finns i golv.
- Om tätskikt finns under kakel/klinker är oklart.
- Otätheter i klinkerfogar finns samt missfärgningar.

Renovering av utrymmet rekommenderas. Kontakta en behörig våtrumsentreprenör för en renovering. I samband med renoveringen bör omkringliggande konstruktioner kontrolleras för att upptäcka eventuella följdskador.
