**Fastighetsuppgifter**

Bärnstenen 11

Virvelgatan 38

| Uppdragsnummer | S16759 |

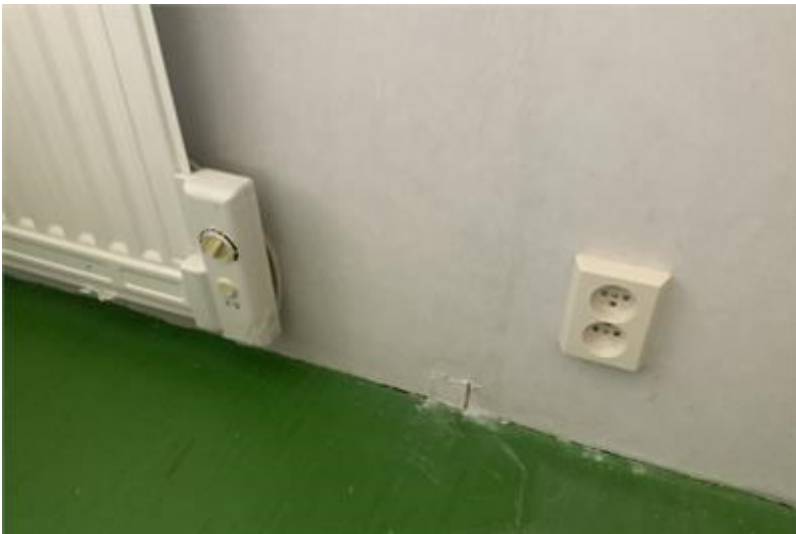
| Byggnadsdel | Yttervägg i sovrum 3 |

| Konstruktionsdel | Träsyll |
| Konstruktionsuppbyggnad | Betong - Träsyll |

Fuktkvoten i trästol uppmättes till 13% FK. Det kritiska gränsvärdet för mikrobiell tillväxt brukar anges till ca 17% fuktkvot (FK). Syll av tryckimpregnerat virke förekommer i golvbjälklaget, tryckimpregnering kan i vissa fall medföra kraftiga egenemissioner och vara svårsanerat.

Fuktkvoten är under gränsvärdet för mikrobiell påväxt. Notera att stickprovsmässig undersökning är utförd samt att mätvärden normalt sett kan variera över årstiderna. För att säkert fastställa konstruktionens kondition och fuktstatus måste en mer omfattande undersökning utföras.
