## Utlåtande över ÖVERLÅTELSEBESIKTNING

Kristinehamn Äpplet 8  
Högalidsgatan 5, 68150 Kristinehamn

Namn: Ann-Louise Svedensjö Jatko  
Uppdragsnummer 22014483-2025-099

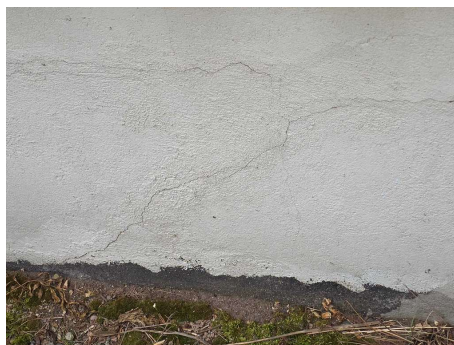
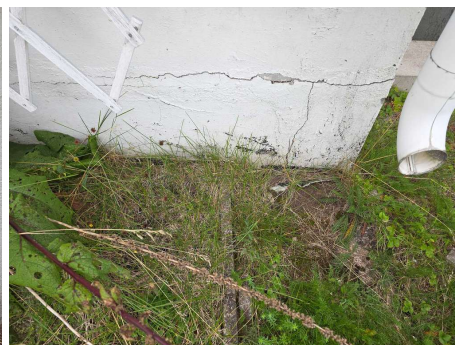
Sockel

Sprickor i puts

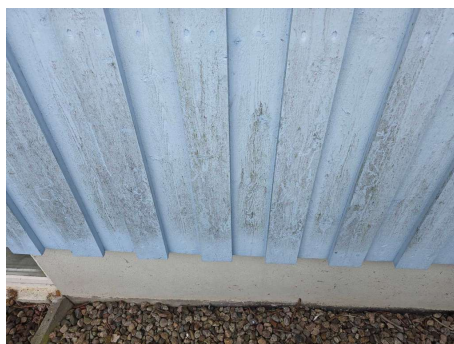
Fasadpanel

Missfärgad panel, eftersatt underhåll.

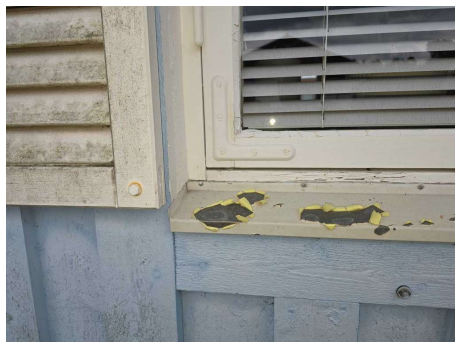
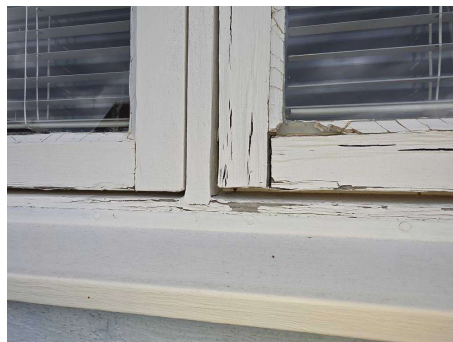
Fönsterbågar/ foder

Krackelerat kitt och färgsläpp, eftersatt underhåll.  
Murken del av fönsterbåge.

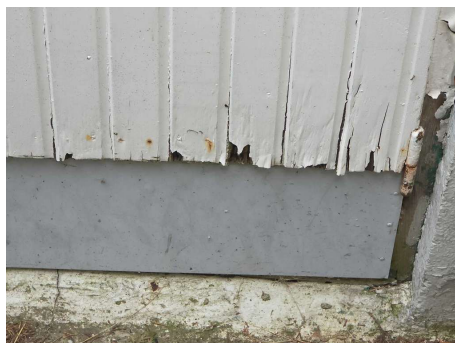
Dörr

Murket trä på delar av dörr.

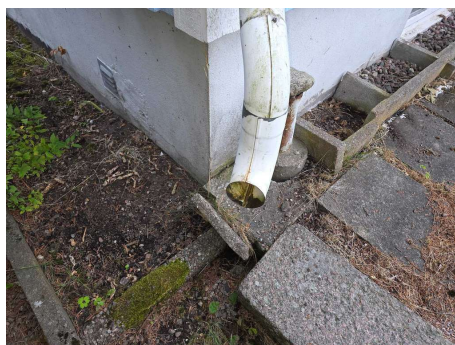
Stuprör mynnar ut vid sockel och är inte kopplat till dagvatten-ledning, läs vidare under punkt 3. riskanalys.

Stuprör är inte anslutet till dagvatten-ledning vilket medför en ökad fukt-belastning på marken, vilket kan underminera sediment i marken med sättning som följd.

Regn/tö-vatten från taket avger stora mängder vatten som mynnar ut från stuprör som avslutas intill huset (ovan mark), medför en ökad fukt-belastning i mark och runt grundmur/sockel som i sin tur kan leda till fuktrelaterade skador i husets grund och källarväggar.

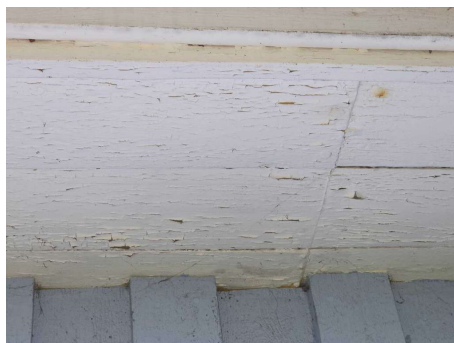
Hängrännor/  
takfotsbräda

Färgsläpp, eftersatt underhåll.

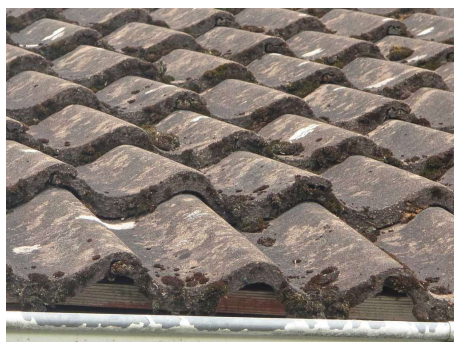
Pannor

Mossa på takpannor, läs vidare under punkt 3. riskanalys.

Moss-påväxt förekommer på takpannor, innebär en ökad risk för fukt-påverkan på underliggande konstruktioner och förkortad livslängd på takpannorna. Mossa kan hindra regn/smältvatten från att fritt rinna nedför pannor och vid häftig nederbörd kan vatten tränga uppåt mellan pannor.

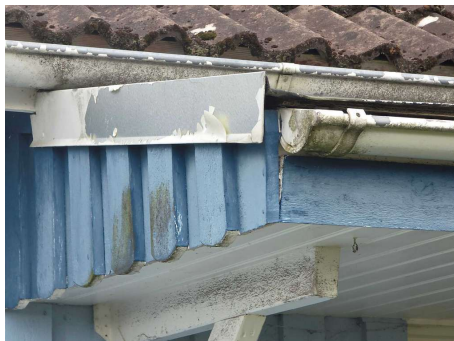
Tak

Låglutande tak, läs vidare under punkt 3. riskanalys.

Låglutande takkonstruktioner löper större risk för fuktskador. Snö och is förväntas ligga längre kvar på tätskiktet. Skräp och mossor kan hålla fukten kvar, t ex vid skarvar. Anslutningar och genomföringar är känsliga punkter och bör kontrolleras noggrant och regelbundet.

Risk för fuktrelaterade skador finns i låglutande konstruktioner.

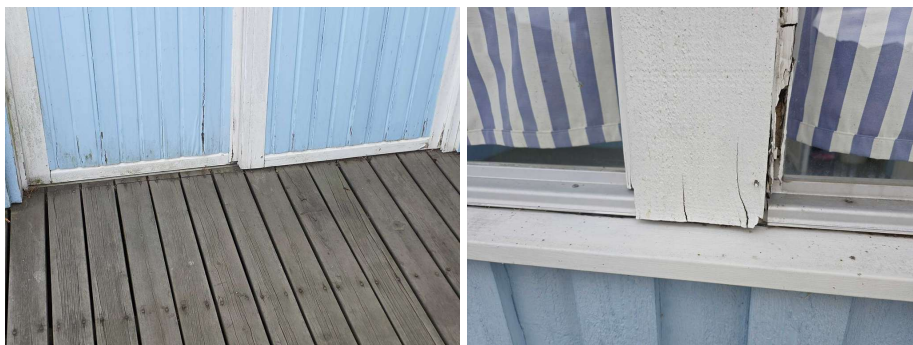
Räcke och stolpar

Missfärgat panel.  
Dörrar har murket virke.  
Fönster-bågar och foder har murket virke.

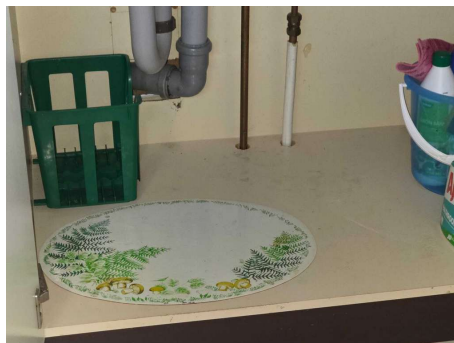
## Kök

Det saknas fuktskydd tråg i botten av diskbänks-skåp och under kyl/ frys, läs vidare under punkt 3. riskanalys

Det finns flera trycksatta kopplingar(fogar) och rör för vatten och avlopp i ett diskbänks-skåp.

Kylskåp och frys avger kondensvatten. Risk finns att vatten på grund av smyg-läckage från rörledningar ej upptäcks och tränger in i bakomvarande/underliggande konstruktioner med fuktrelaterade skador som möjlig följd. Tryck-slag från rör/ slangar som inte är fast förankrade kan leda till läckage.

Fuktskydd/ tråg ska finnas under kyl/ frys/ diskmaskin och i diskbänks-skåp.

Fuktskydd tråg ska synligt/ mynna ut framför kyl/ frys och diskmaskin för att tidigt upptäcka ev. läckage. Fuktskydd/ tråg i diskbänks-skåp ska vara heltäckande och tätat runt rör-genomföringar.

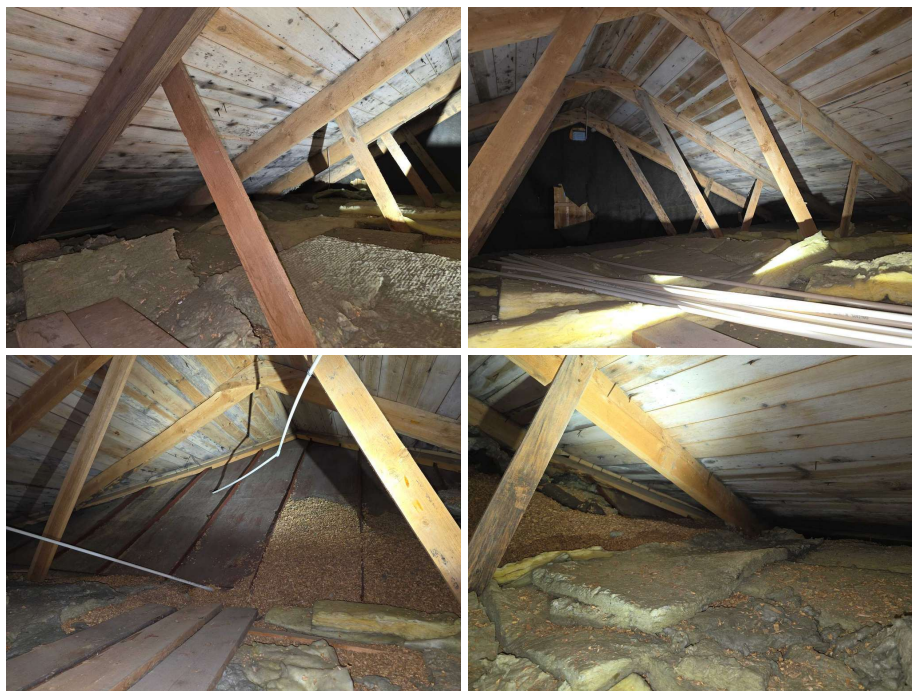
Nockvind

Missfärgningar, läs vidare under punkt 3. riskanalys.

Missfärgningar på underlagstak i vinden kan tyda på mikrobiell aktivitet. Förhållandet innebär att materialet kan ha varit utsatt för höga fukthalter.

Vindsbjälklaget i äldre hus är sällan lufttätt och konstruktionen kan läcka luft mot övriga konstruktionsdelar, bland annat vinden. Risk för kondensbildning finns, mest vintertid, när bygganden värms upp och vinden blir kallare.

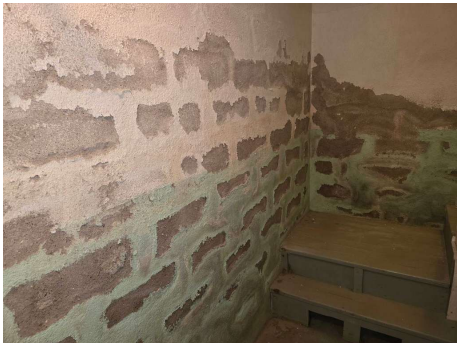
| Passage | <p>Färgsläpp och putssläpp.<br/>Läs under allmänt för källarplan!</p> |

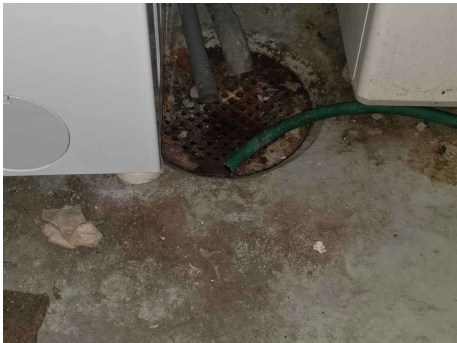
| Tvättstuga | <p>Färgsläpp på golv.<br/>Gjutjärnsbrunn</p> <p>Läs under allmänt för källarplan!</p> |
