# Besiktningsprotokoll

Anticimex Försäkringsbesiktning i samarbete med Fastighetsbyrån

| Fastighetsadress:<br>Lillekärr Södra 14 | |

| Besiktningsdatum:<br>2025-09-08 | Protokollnummer:<br>69238586 |

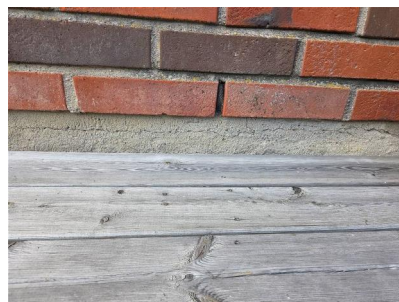
Enstaka sprickor finns i sockel.

Detta kan leda till fukt- och frysskador i konstruktionen.

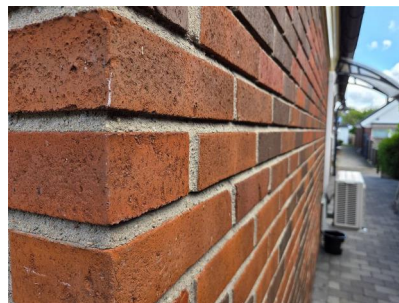
Enstaka mindre spricka samt lokalt slitna fogar noteras.

Tegel är ett starkt och tåligt fasadmateriell som kräver lite underhåll. Ofta förekommer det tunna sprickor vilket vanligen bara är av kosmetisk betydelse. Med tiden behöver dock fogar kompletteras samt att fasadens kramling (förankring i stommen) kan rosta sönder/lossna vilket innebär att fasaden kan bukta/svikta. Vanligt förekommande är även att armeringen över fönster/dörrar rostar (utvidgas) varvid den kraften kan orsaka fogsläpp och sprickbildning i tegelfasader.

Ovanstående kan i sin tur leda till fuktskador i bakomliggande konstruktioner. Stora avvikelser förekommer dock beroende på hur utsatt fasaden är.

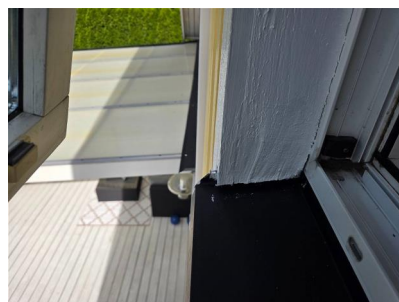
Mindre rötskador finns i fönstrets salning på övre plan mot baksida.

Dessa bedöms dock inte ha lett till bakomliggande skador.

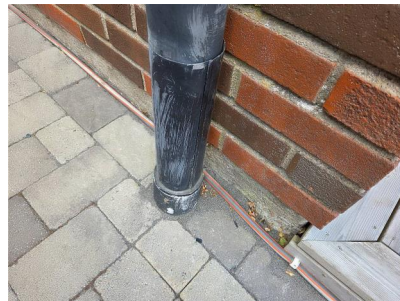
Lövsilar finns inte lokalt på stuprör där fals är vänd in mot fasad.

När det saknas lövsilar så finns det risk att det blir stopp i dagvattenledningen. För att hindra stopp i dagvattenledningar rekommenderas komplettering av lövsilar.

Falsen på stuprören kan med fördel vändas ut från fasaden för att lättare se om röret blivit skadat efter vinterns påfrestningar samt för att undvika skador på fasad vid ett eventuellt läckage.

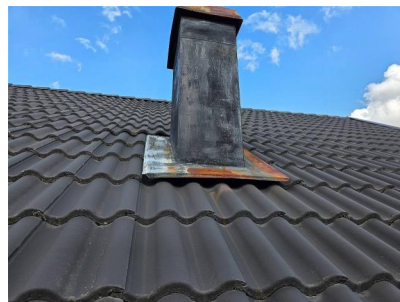
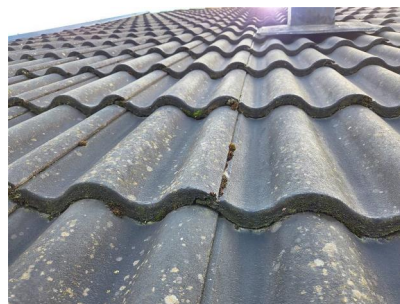
Äldre plåtdetaljer på yttertaket är inte utbytta i samband med takreningen och påvisar rostangrepp, vidare noteras att nocktätning inte finns samt en begynnande mosspåväxt.

Detta kan leda till fuktskador i bakomliggande konstruktioner.

Då nocktätning saknas, kan det vid extrema väderlekar tränga in vatten under nockpannor med fuktrelaterade skador på underliggande konstruktion som möjlig följd.

För att öka livslängden på taket rekommenderas att mossan tas bort från takpannorna.

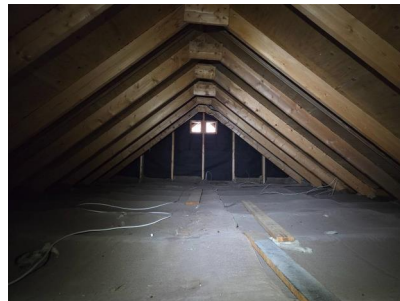
Vindsutrymmet kunde inte besiktas i sin helhet eftersom landgångar saknas.

Vi rekommenderar en kompletterande besiktning när landgång monterats.

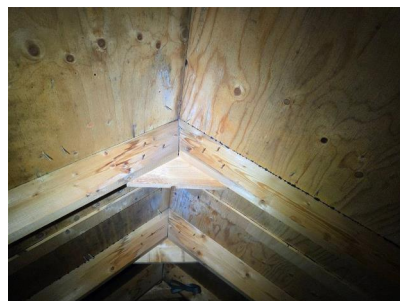
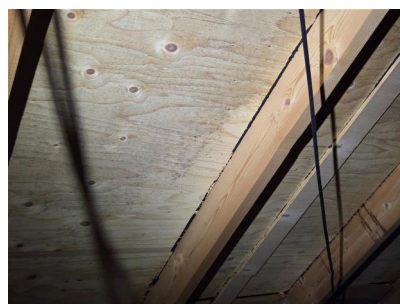
Mikrobiell påväxt finns på underlagstaket samt lokala fuktfläckar (främst kringnock).

Den upptäckta mikrobiella påväxten kan vara ett tecken på att vinden tillförs fukt inifrån bostaden. Observera att besiktning av bostadens ventilationssystem inte har ingått i uppdraget.

Noterade fuktfläckar kan bero på olika saker (tex avsaknad av nocktätning), och kan vara ett tecken på en tidigare eller ett pågående läckage.

För att komma tillrätta med detta kan fukttillförseln inifrån bostaden behöva minskas. Det kan göras genom att ventilationen i bostaden förbättras samt att eventuella otätheter i vindsbjälklaget (tak-/väggvinklar, taklucka med mera) tätas. Läs Anticimex faktablad om oppvärmade vindsutrymmen för tips och råd.

Vi rekommenderar en kontakt med byggherren för att bedöma orsak och omfattning samt eventuell åtgärd.

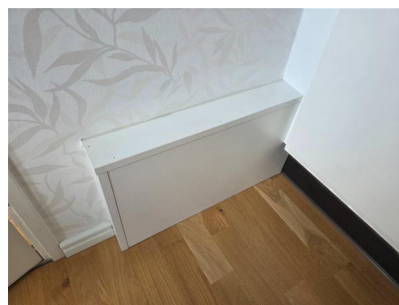
Installationsskåp med eventuella rörkopplingar gick ej att kontrollera vid besiktningstillfället.

Det rekommenderas att skåp öppnas upp och om rörkopplingar finns bör vattenlarm eller likvärdig lösning installeras för att underlätta upptäckten av eventuella framtida läckage.

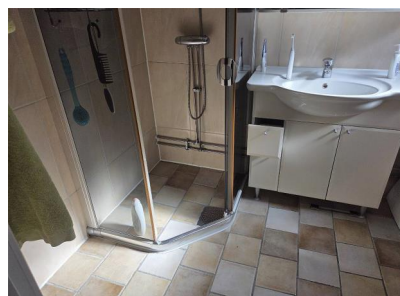
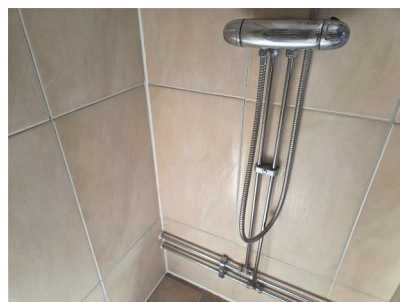
Utrymmet är äldre och har passerat sin tekniska livslängd. Brister finns bland annat gällande gjutjärnsbrunn, rörgenomföring i vägg i plats för dusch, tätskikt är felmonterat (sticker fram under klämring), tät sarg mellan golvbrunn och övriga utrymmet. Vidare noteras att klinker lokalt släppt från underlaget "bom" samt mindre skador i enstaka klinker.

Kontakt med en behörig våtrumsentreprenör för renovering av utrymmet till dagens standard rekommenderas. I samband med renoveringen bör omkringliggande konstruktioner kontrolleras för att upptäcka eventuella följdskador.

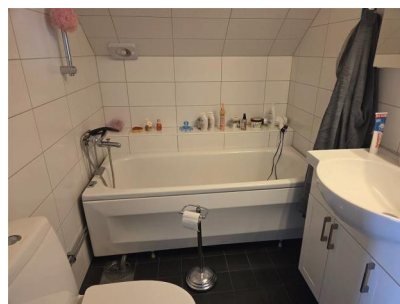
Inget att notera.

Normala fuktvärden indikerades mot klinker/kakel.
