**Fastighetsuppgifter**

Järshagen 2:7

Skymningsvägen 4

## Bilder och beskrivningar

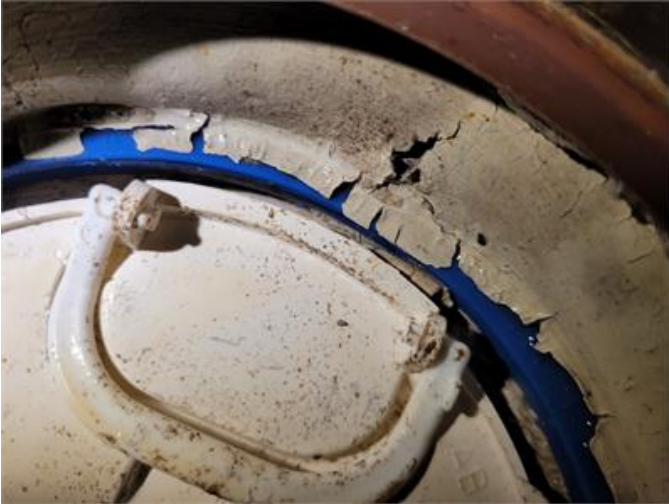
| Besiktningsresultat | | | | | |
|---|---|---|---|---|---|
| Dusch/wc | | | X | | <ul style="list-style-type: none"><li>- Manschett i golvbrunn är trasig, kontakt med fackman rekommenderas.</li><li>- Påväxt på fogar noterades, kan sannolikt härledas till en svag luftväxling.</li><li>- Hela golvet lutar ej mot golvbrunn.</li><li>- Tätskikt saknas under komod.</li><li>- Utrymmet har äldre standard och den tekniska livslängden är passerad.</li></ul> |

Trasig manschett i golvbrunn.

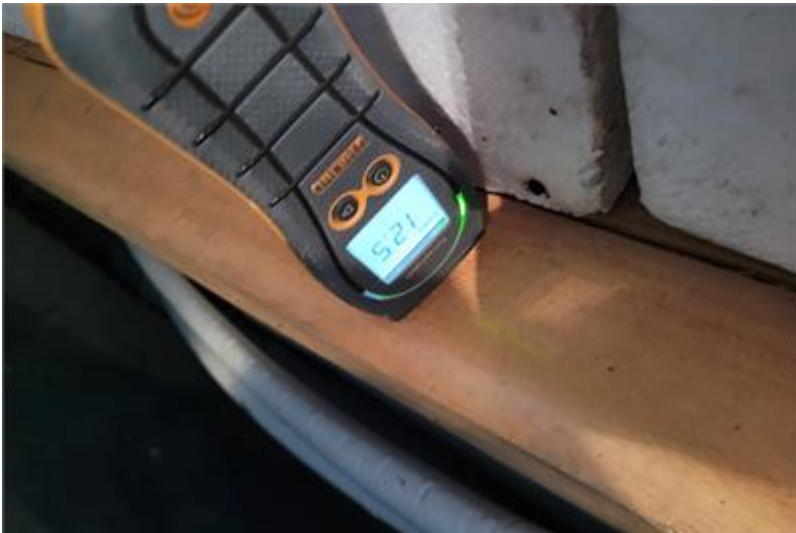
Vid fuktkvotskontroll blev värdet ca 13 % fk. Det kritiska gränsvärdet för mikrobiell tillväxt brukar anges till ca 15-17% fuktkvot (FK).

Inget åtgärdsbehov anses föreligga.
