# Besiktningsprotokoll

Försäkringsbesiktning Fastighetsbyrån Bostadsrätt

| Fastighetsadress:<br>Sättraängsvägen 15C | |

| Besiktningsdatum:<br>2025-09-10 | Protokollnummer:<br>69254053 |

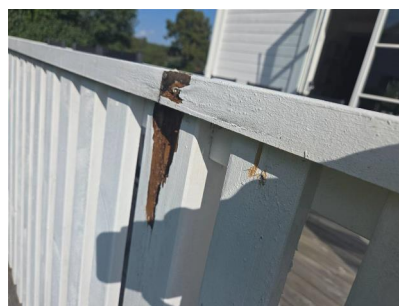
#### Altan / Allmänt

Altan har rötskador i räcke och stolpe.

Rekommenderas att kontakta en snickare för kontroll och åtgärdsförslag

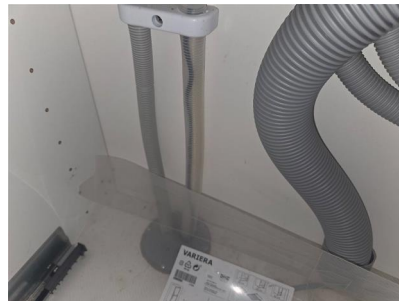
### Entréplan / Kök/vardagsrummet

Fuktskydd finns i diskbänksskåp men är inte helt tätt. Fuktskydd saknas under frysen.

Utan fuktskydd är det svårt att upptäcka läckage från rörledningar. Vatten kan då tränga in i omkringliggande konstruktioner och orsaka fuktskador.

För att upptäcka eventuella läckage, installera ett fuktskydd.

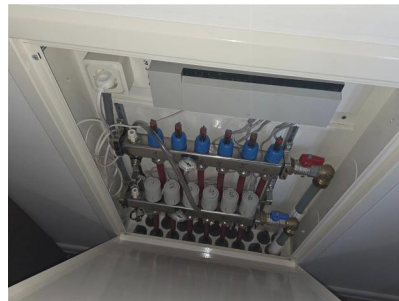
### Övre plan / Allrum

Golvvärmefördelare saknar vattenlarm  
Rekommenderas att installera ett vattenlarm för att upptäcka eventuella smyggläckage

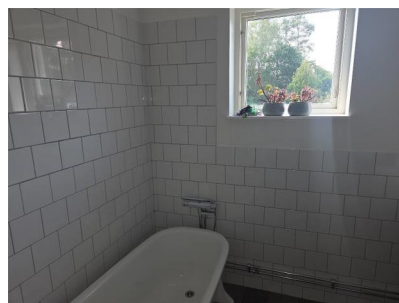
### Övre plan / Badrum/Wc

Följande noteras i utrymmet

- bristfälligt golvfall noteras ( se även lämnade upplysningar)
- tätskikt ej uppvikt vid tröskel
- trasigt tätskikt i golvbrunn som ej används
- fönster är olämpligt placerat ovanför badkar
- golvbrunnsmanchetten felmonterad (sticker ut under klämringen)

Anmärkningarna utgör en ökad risk för fuktskador i omkringliggande konstruktioner

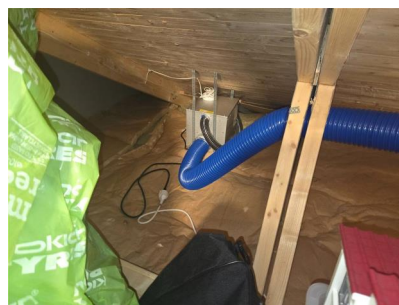
### Vind / Allmänt

På vinden noteras att det finns en mekanisk frånluft installerad för att minska risken för fuktskador på underlagstaket  
Viktigt att regelbundet kontrollera att fläkten är igång och eventuellt byta filter med jämna mellanrum
