# Besiktningsprotokoll

Anticimex Försäkringsbesiktning i samarbete med Fastighetsbyrån

| Fastighetsbeteckning:<br>Kil 1:13 | |

| Besiktningsdatum:<br>2025-09-08 | Protokollnummer:<br>69239957 |

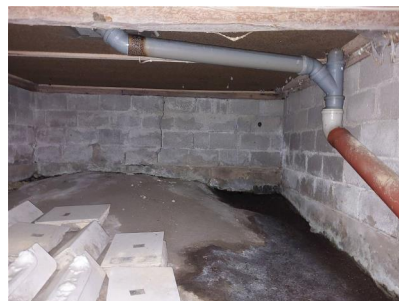
- Sprickor förekommer i sockeln, vilket lokalt även kan ses från grundkonstruktionens insida. Det noterades också golvlutning generellt inne i huset.

Att bedöma åtgärdsbehovets omfattning gällande sprickor i en grundmur/sockel är inte möjligt vid ett enstaka besiktningstillfälle. En sådan bedömning måste utföras av fackman inom området, ofta över längre tid.

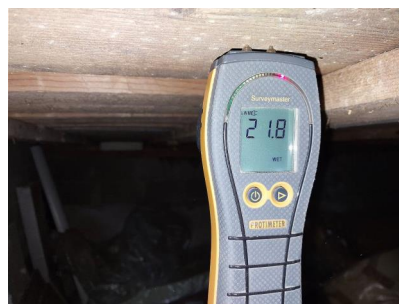
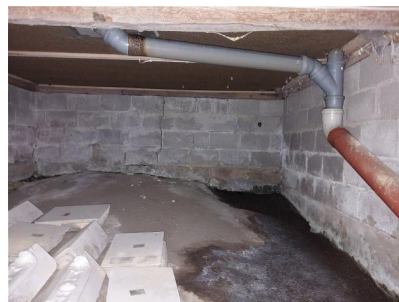
- Förhöjda fuktvärden uppmättes. Lokalt är markytan fuktig.  
- Trösklar och dörrkarmar i kontakt med betongen har rötskador.  
- Angrepp av träskadeinsekter förekommer.

Tillväxt av mikroorganismer kan ske vid en relativ luftfuktighet (RF) om 75 % vilket motsvarar fuktkvoten (FK) 17 % i trämaterial. FK uppmättes till 21-22 %.

Observera att del av grundkonstruktionen inte har gått att besiktiga då inspektionslucka dit inte påträffades vid besiktningstillfället. En fördjupad undersökning förutsätter att man kommer åt även den delen, antingen om befintlig lucka finns under lösöret eller genom håltagning i bjälklaget.

Vi rekommenderar att en fördjupad undersökning utförs för att avgöra orsak till och omfattning av grundens brister.

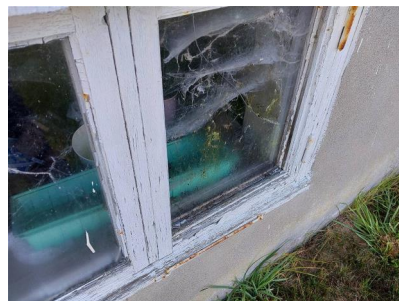
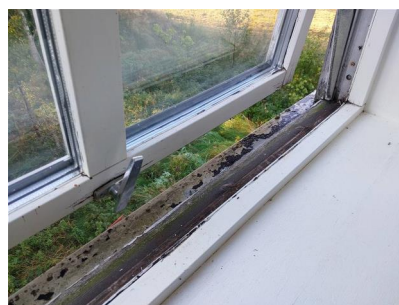
- Fönster och dörrar har mycket färgsläpp.
- Källardörren samt isolerglasfönstret i övre plan är i sämre skick.
- Trasiga samt avsaknade glasrutor noterades.

Vi rekommenderar att snickare anlitas för kontroll av orsak till och omfattning av bristerna och eventuella följdskador.

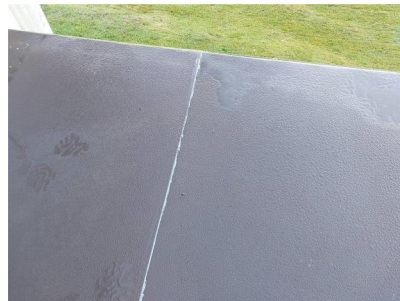
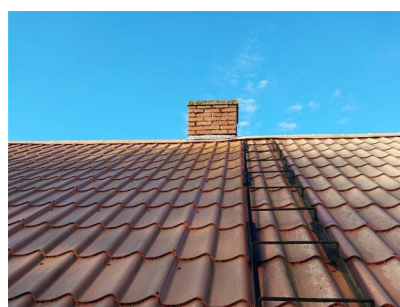
- Takplåten börjar sannolikt bli ålderstigen. Rostangrepp förekommer vid avtäckningsplåtar vid genomföringar.
- Bandplåten utanför balkongdörren är inte falsad utan har enbart fogats i skarvarna.
- Skorstenen har fogsläpp.

Brister i taktäckningen innebär risk för läckagerelaterade skador i underliggande konstruktioner.

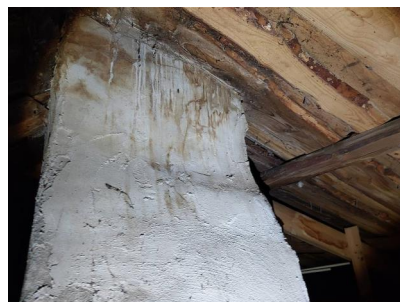
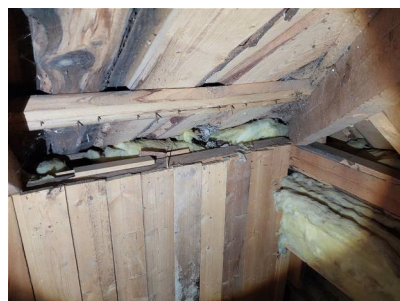
- Fuktanvisningar finns vid murstocken. Även i det ena sovrummet på övre plan förekommer sådana på innertaket.
- Isolering som ligger dikt an mot underlagstaket ute vid takfoten noterades.

Fuktkvoten i underlagstaket uppmättes till 12-14 % vilket är normalt för årstiden och under gränsvärde (17 %) för tillväxt av mikroorganismer.

Orsak till noterade fuktanvisningar och eventuella följdskador kontrolleras lämpligen av entreprenör.

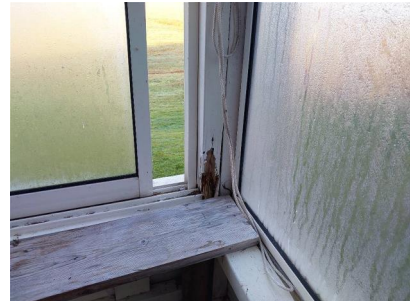
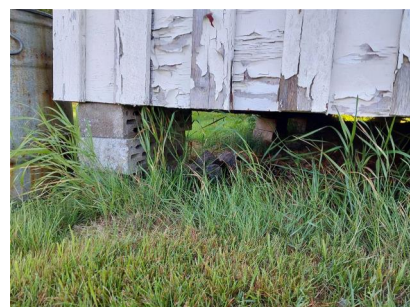
- Rötskador förekommer.
- Plintarna/murblocken som bär verandan skevar.

Anlita entreprenör för bedömning av åtgärdsbehovets omfattning.

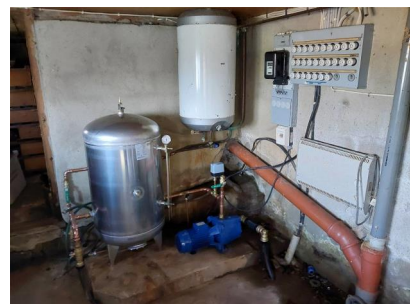
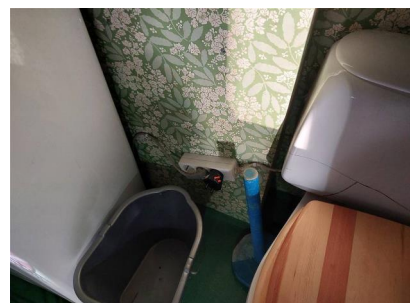
- El- och VVS-system är delvis ålderstigna.
- Mekanisk frånluftventilation och tilluftsventiler finns ej.
- Löst eluttag noterades i kökets ljusramp.
- Förlängningssladd till tvättmaskinen är indraget i entréplanets WC-utrymme. Jordfunktion saknas i dessa eluttag.

Vi rekommenderar att VVS-entreprenör och behörig elektriker anlitas för kontroll av åtgärdsbehovets omfattning gällande dessa system.

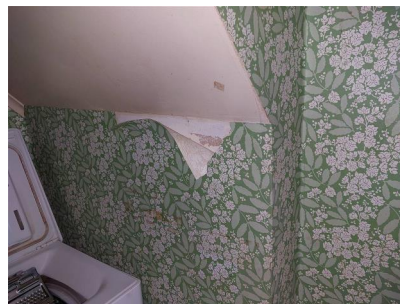
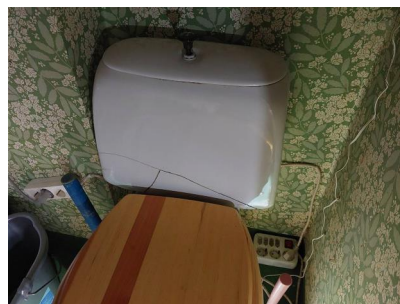
- Äldre WC-utrymme.
- Väggytskiktet har släppt.
- WC-stolen är sprucken.

Risk för fuktnrelaterade skador.

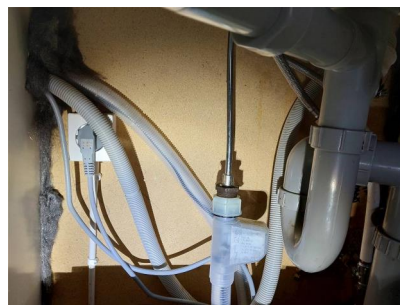
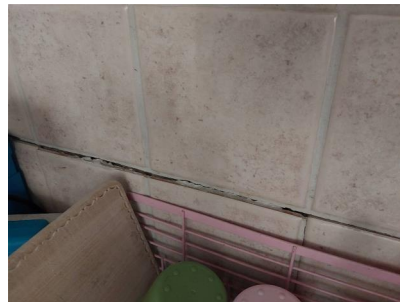
- Kök av äldre karaktär.
- Diskmaskinens avloppsslang är inte avlastningsförankrad och riskerar därav att släppa från sitt fäste.
- Kakelplattor har släppt från väggen i anslutning till diskbänken.

Risk för fuktskador i kök och angränsande konstruktioner.

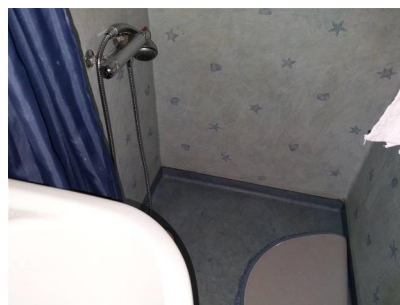
- Ålderstiget våtrum.
- Golvbrunnens klämring är lös.
- Golvfallet är bristfälligt.
- Golvmattan är inte uppdragen vid handfatsavloppet.

När våtrum är utförda enligt äldre standard och dessutom försämras med tiden föreligger risk för fuktrelaterade skador.

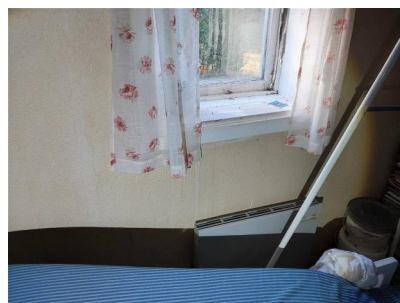
- Fuktanvisning finns på väggen under fönstret.

Anlita snickare för kontroll av orsak och omfattning.
