# Besiktningsprotokoll

Anticimex Försäkringsbesiktning i samarbete med Fastighetsbyrån

| Fastighetsadress:<br>Föreningsvägen 15 | |

| Besiktningsdatum:<br>2025-09-09 | Protokollnummer:<br>69247671 |

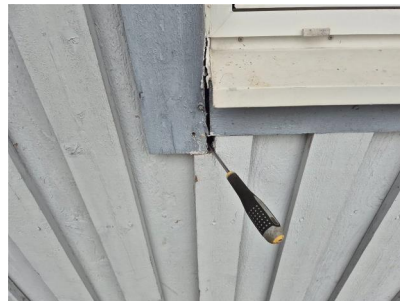
### Utvändigt / Fasad

Rötskador samt otätheter noteras i träpanelen.  
Träpanelen är i behov av målning/underhåll.  
Träpanelen har ingen luftspalt.

Bristerna medför ökad risk att vatten kan tränga ner i bakomliggande konstruktion med fuktrelaterade skador som möjlig följd.

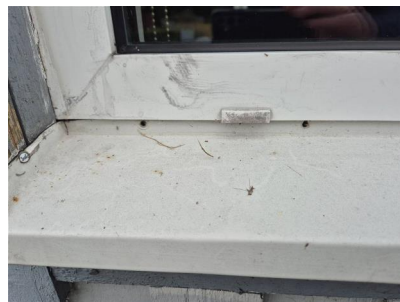
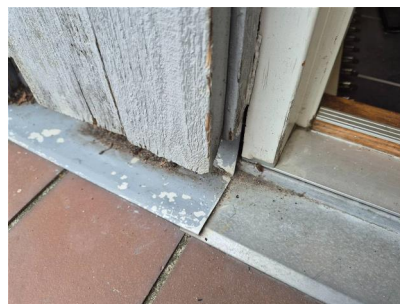
### Utvändigt / Fönster och dörrar

Otätheter förekommer vid dörr/fönsteranslutningar.  
Groventrédörren har inget tröskelbleck.  
Fönsterbleck sitter inte i ett spår utan är monterade på fönsterkarmen.

Bristerna medför ökad risk att vatten kan tränga ner i bakomliggande konstruktion med fuktrelaterade skador som möjlig följd.

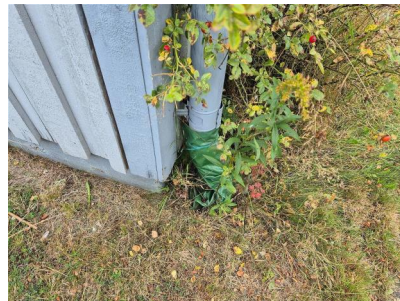
### Utvändigt / Hängrännor / Stuprör

Stupröret mot söder avslutas nära husliv.

Stuprör som avslutas intill husliv (ovan mark) kan medföra en ökad fuktbelastning på grundmur/sockel med fuktrelaterade skador som följd.

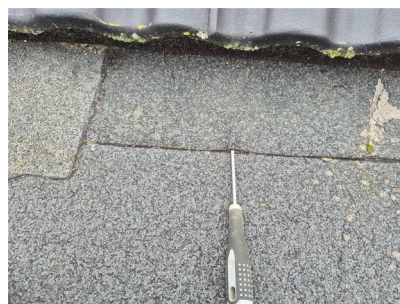
### Utvändigt / Tak

Enstaka otätheter noteras i takpappen på det låglutande taket.

Otätheterna medför ökad risk att vatten kan tränga ner i bakomliggande konstruktion med fuktrelaterade skador som möjlig följd.

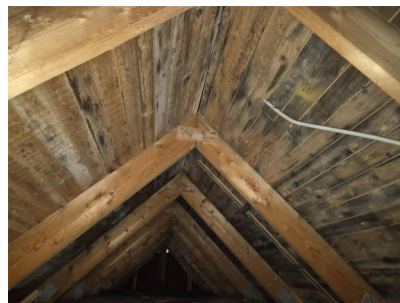
### Utvändigt / Nockvind

Vindsutrymmet kunde inte besiktas eftersom landgångar saknas.

Vindsluckan är inte lufttät.

Mikrobiell påväxt noteras på underlagstaket.

Vi rekommenderar en kompletterande besiktning när landgång monterats.

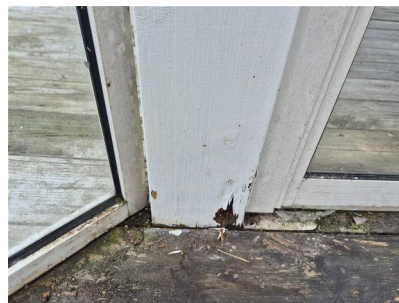
### Utvändigt / Uterum

Rötskador noteras i trädetaljer.

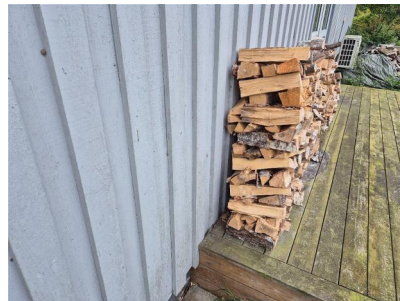
### Utvändigt / Altan

Fallskydd finns inte till altanen.  
Altandäcket avslutas mot träpanelen.  
Vid besiktningstillfället fanns staplad ved mot träpanelen.

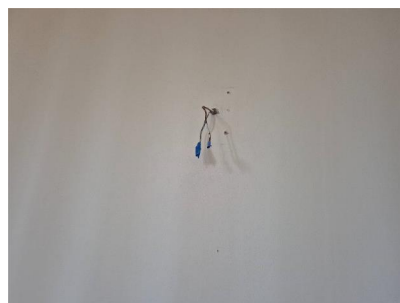
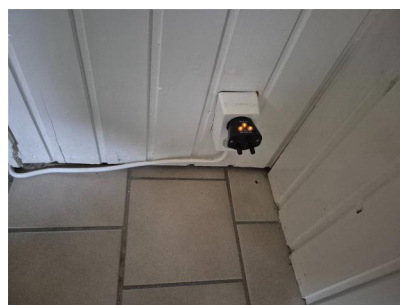
### Hela huset / Allmänt

Vid kontroll av skyddsjordade eluttag i kök och våtutrymmen noterades en felkoppling i badrummet. Eluttaget saknar skyddsjord.

Blandade jordade och ojordade eluttag finns i köket.  
Lösa (tejpade) elkablar på väggen i trappan.  
Ett ojordat eluttag finns vid entréhallens klinkergolv.

Kontakta en elektriker för kontroll och åtgärd.

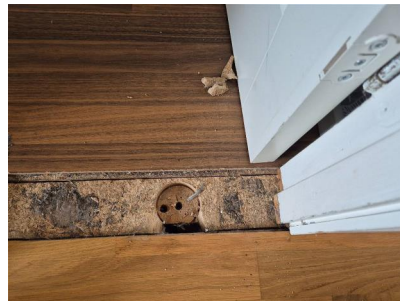
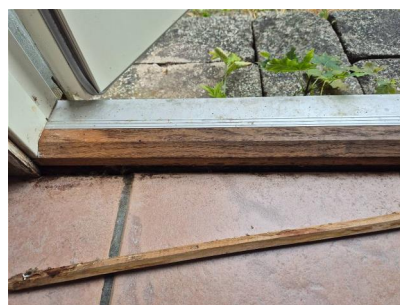
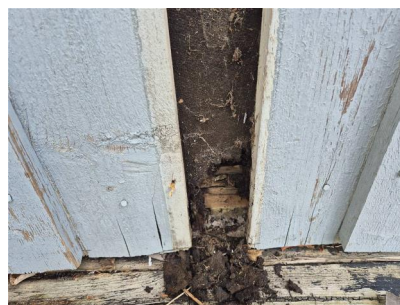
### Entréplan / Grundläggning

Huset är grundlagt med en betongplatta på mark. I det ursprungliga huset finns en uppreglad golvkonstruktion på betongplattan.

Ett befintligt provhål finns under tröskeln mellan trapphallen och sovrum 2. Golvet består nerifrån sett av betongplatta, plastfolie, ca 6 cm kloss, ca 7 cm träregel med intilliggande cellplast samt golvspånskiva. Fuktkvoten i klossen uppmättes till mellan 17-18 %. En svag avvikande lukt upplevdes från provhålet.

Under tröskeln till groventrédörren ser man en del av ytterväggssyllen. Denna ligger försänkt under golvnivå. Fuktkvoten i syllen uppmättes till över 28 %.

För att kontrollera ytterväggssyllen i den ursprungliga byggnaden demonterades en lockbräda under ett fönster mot väster. Här finns dubbla syllar som ligger på lecablocken med en mellanliggande mineralullsremsa. Den övre syllen är rötskadad.

Risk för mikrobiell tillväxt föreligger om den relativa fuktigheten i den omgivande luften är över 75% vilket i gran- och furuvirke motsvarar en fuktkvot på ca 17%. Vid en långvarig fuktkvot på >28% finns risk för rötskador.

För att utreda orsaken till och omfattningen av ovanstående skador rekommenderas att en fördjupad undersökning utförs.

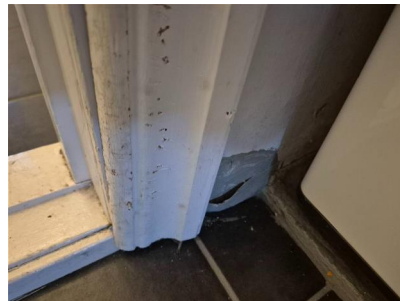
### Entréplan / Tvättstuga

Brunnsmanschetten sticker fram under klämringen.  
Rörgenomföringar finns i golvet samt för nära vägg.  
Tätskiktet är otätt monterat mot väggen vid dörren mot entréhallen.

Bristerna medför ökad risk att vatten kan tränga ner i bakomliggande konstruktion med fuktrelaterade skador som möjlig följd.

Vid fuktindikering i utrymmet kunde inga förhöjda indikationer påvisas.

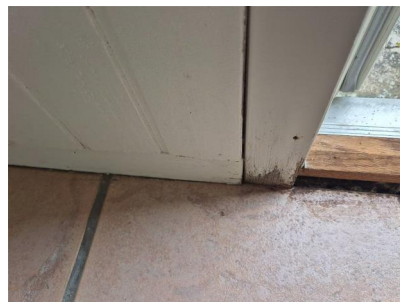
### Entréplan / Groventré

Missfärgningar noteras på fodret. Fuktkvoten i fodret uppmättes till mellan 20-21%.

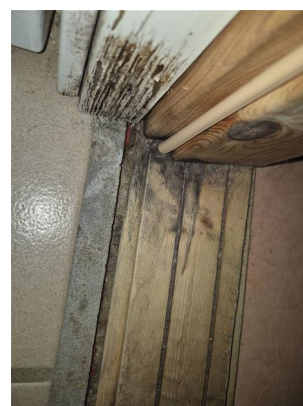
### Entréplan / Badrum

Golvbrunnen och utrymmet under badkaret är obesiktigt eftersom det täcks av badkaret.

Något synligt tätskikt finns inte mot bastudelen eller vid tröskeln mot groventrén. Missfärgningar noteras på foderbrädor där förhöjda fuktvärden kunde uppmätas.

Vid fuktindikering i utrymmet påvisades förhöjda fuktindikationer på golvet intill badkaret.

Kontakta en behörig våtrumsentreprenör för en renovering. I samband med renoveringen bör omkringliggande konstruktioner kontrolleras för att upptäcka eventuella följdskador.

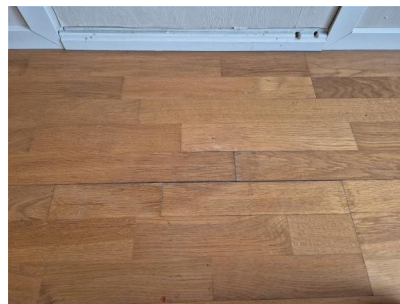
### Övre plan / Allrum

Missfärgningar noteras på golvet mot vindsluckan.

Vid fuktindikering mot missfärgningarna kunde inga förhöjda indikationer påvisas.
