**Fastighetsuppgifter**

Näsfjällsåsen 1:51

Toltavägen 8

## Bilder och beskrivningar

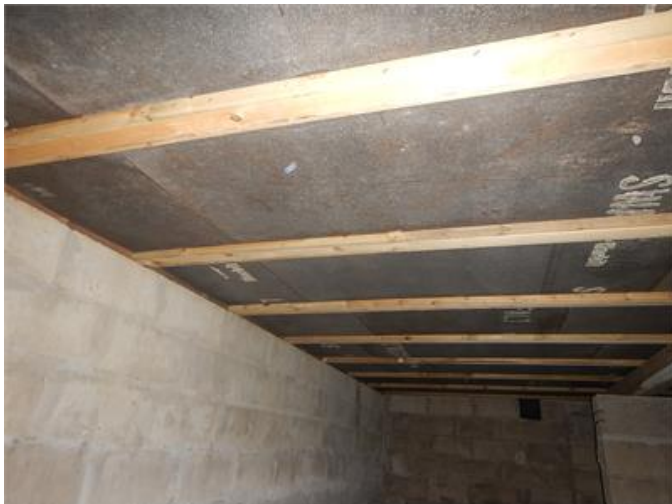
- En krypgrund är en riskkonstruktion med avseende på fukt- och mikrobiella skador. I grunden noteras bla. Följande:
    - Mikrobiell påväxt på blindbotten.
    - Tecken på läckage noteras under duschdel.
    - Organiskt material på markytan.
    - Delar av bjälklaget består av rötskyddsbehandlat virke.
    - Virke till inbyggnad ligger i direkt kontakt med markytan.
    - Markytan saknar täckning med åldersbeständig plastfolie.
- Åtgärder bör därför utföras i utrymmet.
- För att säkert fastställa grundens funktion och golvbjälklagets kondition krävs alltid en fortsatt teknisk undersökning. Se även protokollets näst sista sida Pos. 10.
- Konstruktionskontroll är utförd, se bilaga.

Mikrobiell påväxt på blindbotten.

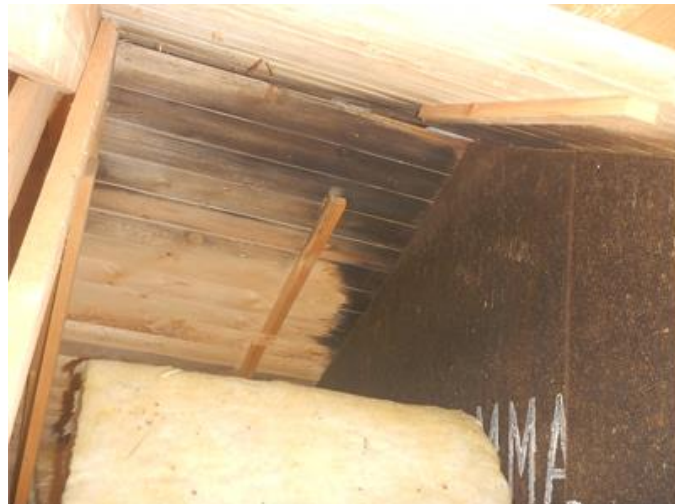
| Besiktningsresultat | | | | | |
|---|---|---|---|---|---|
| <b>Vind</b> | | X | | | Mikrobiell påväxt förekommer på underlagstak, se kommentar/riskanalys. |

Mikrobiell påväxt på underlagstak vind.

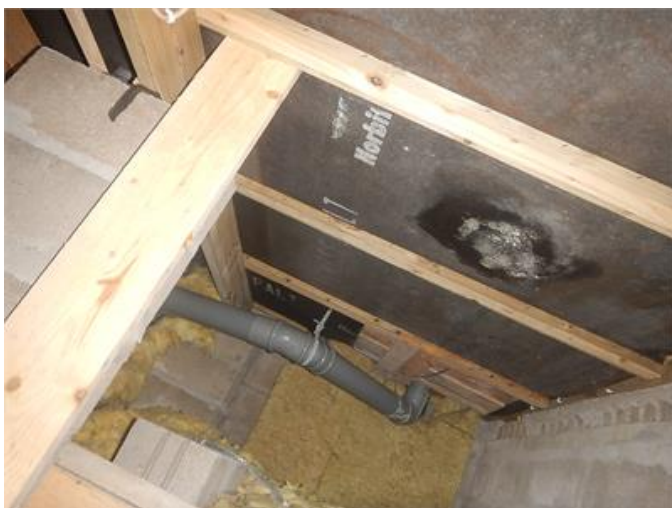
Fuktfläck under dusch/wc.

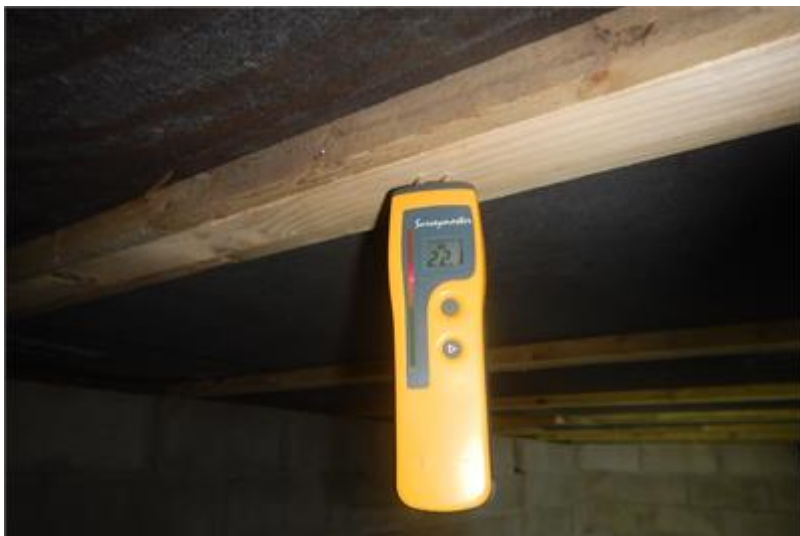
Vid konstruktionskontroll som utfördes via grunden uppmättes fuktvärden över kritisk gräns och mikrobiell påväxt noterades på blindbotten.

Fuktkvoten uppmättes till mellan 22-28% (fk) i blindbottenbärare.

Det kritiska gränsvärdet för mikrobiell tillväxt brukar anges till ca 15-17% fuktkvot (FK).

Åtgärder bör därför utföras i utrymmet.
