# Besiktningsprotokoll

Anticimex Försäkringsbesiktning i samarbete med Fastighetsbyrån

| Fastighetsadress:<br>Centrumvägen 4D | |

| Besiktningsdatum:<br>2025-01-16 | Protokollnummer:<br>68787270 |

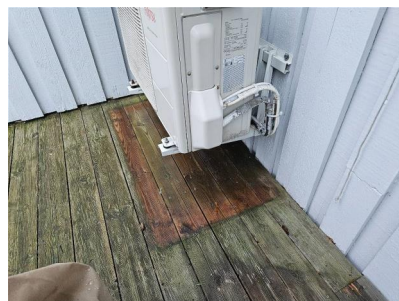
Kondensvatten från luftvärmepumpens utedel leds inte bort från husgrunden.

Detta medför ökad risk för att vatten tränger in i anslutande konstruktioner, vilket i sin tur kan leda till fuktrelaterade skador. Observera att besiktning av byggnadens värmesystem eller värmepumpen inte har ingått i uppdraget.

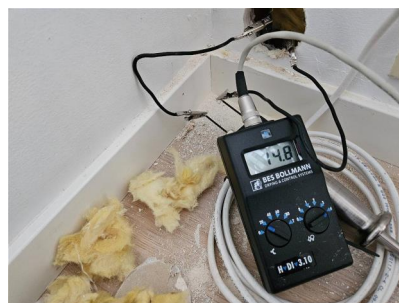
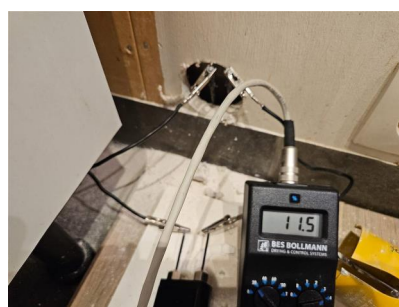
Vid kontroll av konstruktion uppmättes fuktvärden under kritisk nivå för mikrobiell tillväxt och normal lukt upplevdes.

Provhål togs i golv/väggvinkel mot yttervägg i vardagsrum samt i vägg mot granne bakom spisen.

Fuktkvoten uppmättes till 14,9 % FK i vardagsrum samt 11,5 % FK i kök.

Flytande golvkonstruktion och eventuella väggsyllar riskerar att drabbas av fuktskador på grund av naturlig fuktpåverkan om fuktskyddet är bristfälligt utfört alternativt saknas. Fuktvandring kan ske från marken genom betongen till organiskt material genom så kallad kapillärsugning och diffusion, vilket kan leda till skador med lukt av mikrobiell karaktär. Om väggsyllarna är tryckimpregnerade kan även en kemisk lukt förekomma.
