# Besiktningsprotokoll

Anticimex Försäkringsbesiktning i samarbete med Fastighetsbyrån

| Fastighetsadress:<br>Prästvägen 16 | |

| Besiktningsdatum:<br>2025-09-08 | Protokollnummer:<br>69229117 |

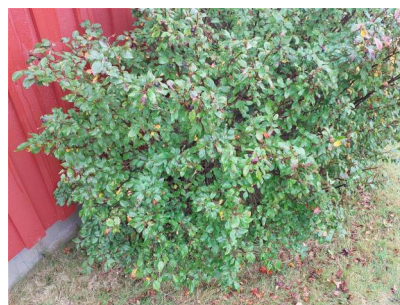
Växter finns i anslutning till byggnaden.

När det finns rabatter och växter nära byggnaden finns risk att fukt stannar kvar i väggarna. Detta kan i sin tur orsaka invändiga fuktskador. Växternas rötter kan också skada grundmuren och sätta dräneringsledningen ur funktion.

Området närmast huset rekommenderas att vara fritt från växtlighet.

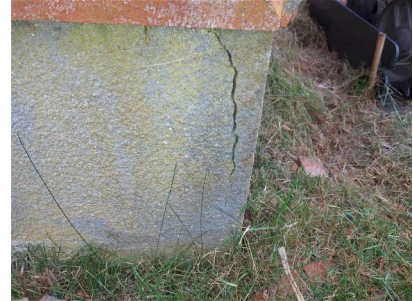
Sprickor finns i sockel.

Detta kan leda till fukt- och frysskador i konstruktionen.

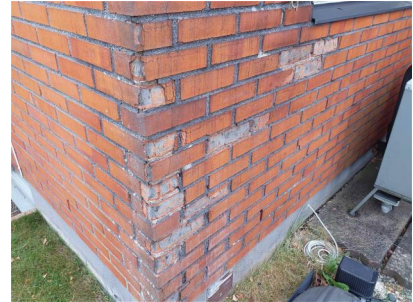
Frostsprängning finns i tegelfasaden.

Frostsprängda fasader kan orsaka fuktskador i bakomliggande konstruktioner.

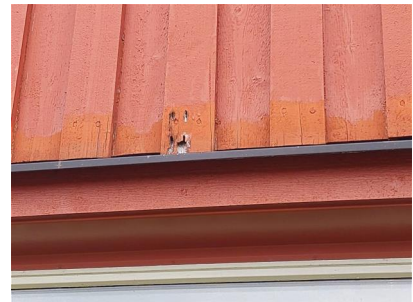
Mindre rötskador finns i fasadpanelen.

Dessa bedöms inte ha lett till bakomliggande skador.

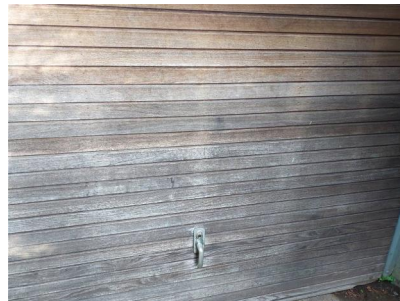
Dörr är i behov av målning/underhåll.

Dörrar där målningsbehov finns riskerar att få fukt- och rötskador på grund av sämre vattenavvisande förmåga.

För att öka livslängden på dörr rekommenderas målning och underhåll.

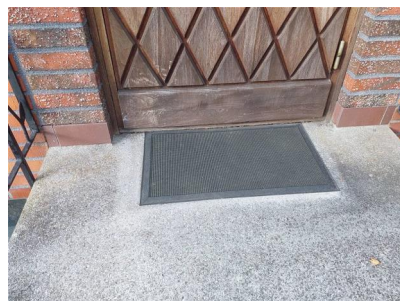
Tröskelbleck saknas under dörr.

Avsaknad av tröskelbleck medför att det finns risk för att vatten kan rinna in och orsaka fuktskador på tröskel och/eller i kringliggande vägg och bjälklag.

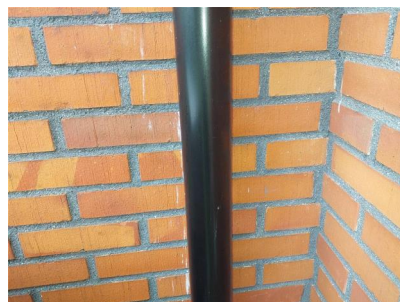
Fals på stuprör vänd mot fasad.

Falsen på stuprören kan med fördel vändas ut från fasaden för att lättare se om röret blivit skadat efter vinterns påfrestningar samt för att undvika skador på fasad vid ett eventuellt läckage.

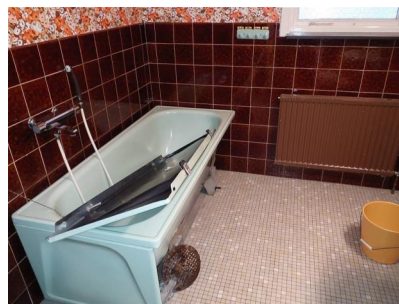
Våtutrymmet har äldre yt-/tätskikt.

Utrymmet är äldre och har passerat tiden för sin tekniska livslängd.

Renovering av utrymmet rekommenderas. Kontakta en behörig våtrumsentreprenör för en renovering. I samband med renoveringen bör omkringliggande konstruktioner kontrolleras för att upptäcka eventuella följdskador.

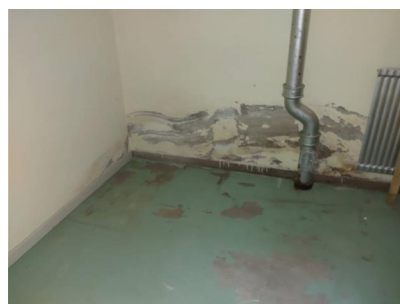
Puts- och färgsläpp finns på källarväggar.

Puts- och färg som släppt från underlaget invändigt på källarytterväggarna är ett tecken på att källarens utvändiga fuktskydd inte längre fungerar tillfredsställande.

För att åtgärda detta måste källarens utvändiga fuktskydd förbättras. Läs Anticimex faktablad om källare för tips och råd.

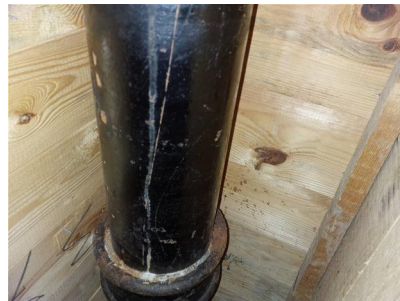
Husets rör- /avlopp- /värmeledningssystem är äldre.

Detta behöver inte betyda att systemen har några allvarliga brister, men äldre rör- /avlopp- /värmeledningssystem kan ha nedsatt funktion/brister på grund av sin ålder, vilket i värsta fall kan leda till läckage. Vi rekommenderar att en fackman kontaktas för att kontrollera husets rör- /avlopp- /värmeledningssystem samt för att hjälpa er med eventuella åtgärder. Observera att ingen besiktning av dessa system har ingått i uppdraget.
