# Besiktningssprotokoll

Anticimex Försäkringsbesiktning i samarbete med Fastighetsbyrån

Fastighetsbeteckning: Frostfjärilen 82	
Fastighetsadress: Frostmätarevägen 136	
Postnummer: 46164	Ort: Trollhättan

Besiktningdatum: 2025-09-05	Protokollnummer: 69238924
Temperatur: 16 °C	Väderlek: Halvklart
Tekniker: John Nicklasson	
E-post: John.Nicklasson@anticimex.se	
Kontor: Uddevalla	
Närvarande: Båda säljarna samt Anticimex besiktningstekniker John Nicklasson utförare av ÖB

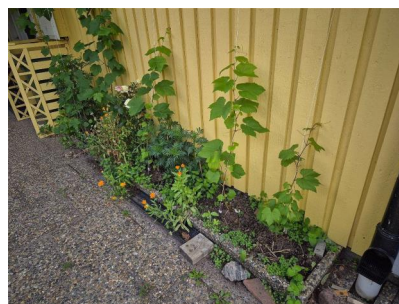
Växter finns i anslutning till grundmur.

När det finns rabatter och växter nära grundmuren finns risk att fukt stannar kvar i väggarna. Detta kan i sin tur orsaka invändiga fuktskador. Växternas rötter kan också skada grundmuren och sätta dräneringsledningen ur funktion.

Området närmast huset rekommenderas att vara fritt från växtlighet.

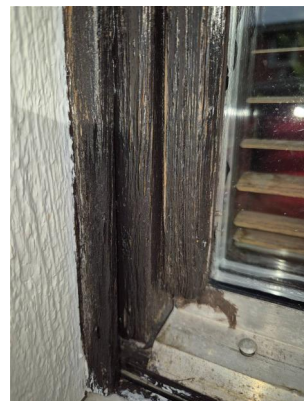
Torrspäckor finns på fönster.

Dessa bedöms inte ha lett till bakomliggande skador.

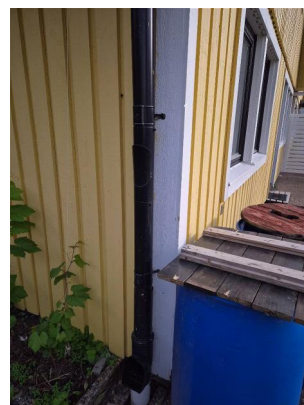
Fals på stuprör vänd mot fasad.

Falsen på stuprören kan med fördel vändas ut från fasaden för att lättare se om röret blivit skadat efter vinterns påfrestningar samt för att undvika skador på fasad vid ett eventuellt läckage.

På baksida hus finns även en lövsil av skopmodell.

Denna typ av lövsil täppnar lätt vid eventuella skyfall och byte till självrensande modell rekommenderas.

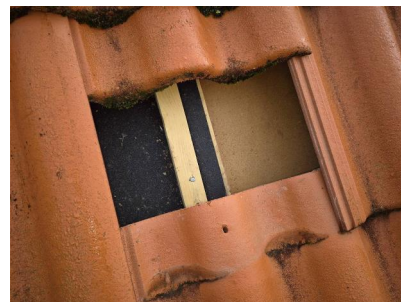
Takpannor med underlagstak av träfiberskivor

Med denna konstruktion är det extra viktigt att takpannorna är hela. Eftersom underlagstaket inte har en papp kan regn och snö som tränger in genom otätheter leda till fuktskador i underliggande konstruktion.

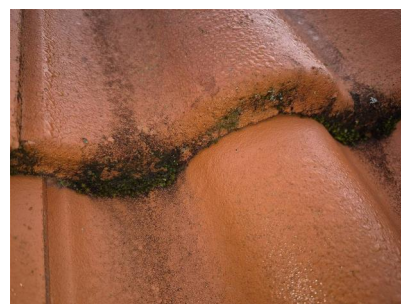
Begynnande mosspåväxt noteras på takpannor.

Mosspåväxt bör behandlas kemiskt återkommande.

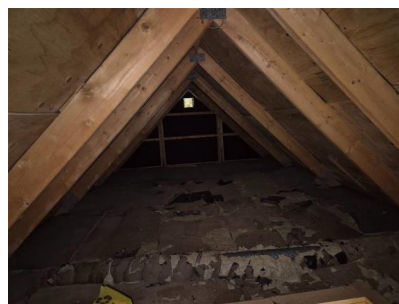
Vid kontroll av vinden uppmättes fuktvärden under kritisk fuktnivå för mikrobiell tillväxt och en normal lukt upplevdes. Fuktkvoten i underlagstak/takbjälkar uppmättes vid besiktningstillfället till <8 %. Risk för mikrobiell påväxt börjar vid 17%. Detta värde varierar dock under året beroende på årstid och utomhusklimat.

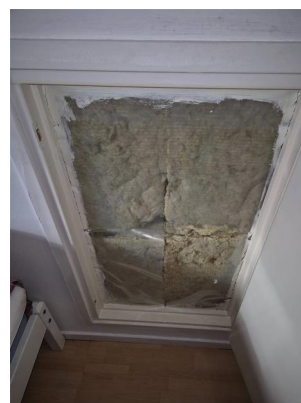
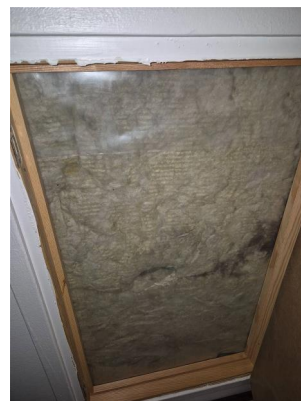
Två av tre sidovindar är ej åtkomliga p.g.a. täckande plastfolie, isolering samt bakomvarande skiva.

En sidovind är åtkomlig med lös mineralullskiva.

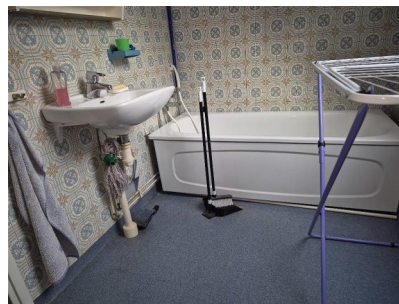
Våtutrymmet har äldre yt-/tätskikt.

Äldre golvbrunn som ska bytas vid nästkommande renovering.

Rör genomföringar förekommer genom golvet, både i duschzon och utanför duschzon.

Ovanstående noteringar innebär ökad risk för fuktskador.

Jag rekommenderar nästkommande ägare att planera för kommande och åldersrelaterad renovering framöver.

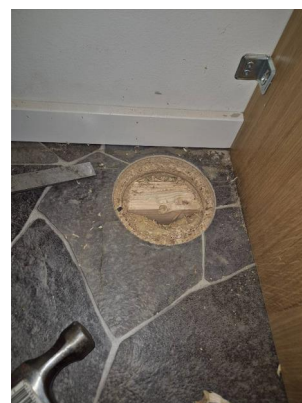
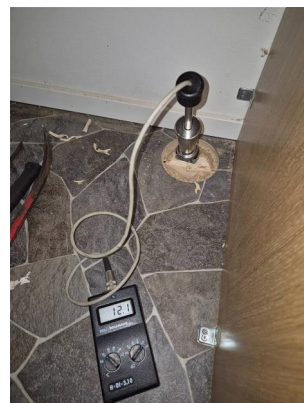
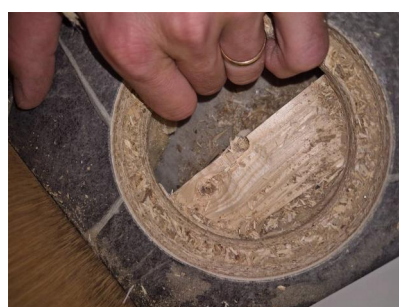
Vid kontroll av konstruktion uppmättes fuktvärden under kritisk nivå för mikrobiell tillväxt och normal lukt upplevdes.

Grundläggningen består av en betongplatta på mark utan underliggande isolering och med ett uppreglat isolerat golv dikt an betongen.

Fuktkvoten uppmättes till 12%. Risk för mikrobiell påväxt börjar vid 17%.

Befintlig golvkonstruktion och eventuella väggsyllar riskerar att drabbas av fuktskador på grund av naturlig fuktpåverkan. Detta i sin tur kan leda till mikrobiella skador (angrepp av mikroorganismer) som kan resultera i att mikrobiell lukt sprids till boendemiljön. Om väggsyllarna är tryckimpregnerade kan även en kemisk lukt förekomma.

Golvkonstruktionen består av betongplatta på mark utan underliggande isolering, plastfolie, isolerat träregelverk samt golvspånskiva med limmad plastmatta.

Kontroll av konstruktionen gjordes via ett provhål under kyl/frys mot innervägg. Fuktpåverkan är oftast som störst i mitten av ett hus med denna typ av grundkonstruktion.

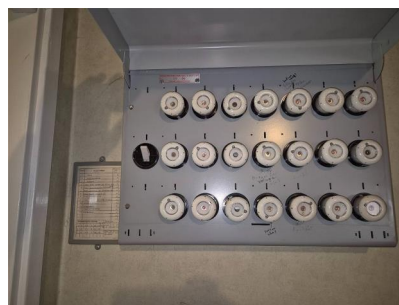
Jordfelsbrytare finns ej.

Det finns inget krav att hus byggda före år 2000 ska ha jordfelsbrytare. Jordfelsbrytaren minskar dock risken för personskador och brand orsakade av elanläggningen.

Kontakta en elektriker för kontroll och åtgärd.

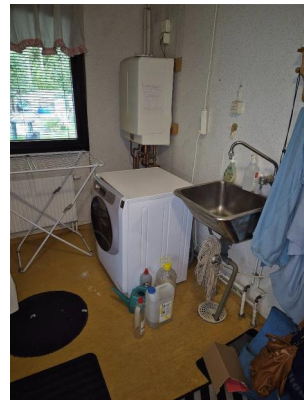
Våtutrymmet har äldre yt-/tätskikt.

Äldre typ av golvbrunn som ska bytas vid nästkommande renovering.

Mattsläpp noteras närmast golvbrunnen.

Rörgenomföringar förekommer genom golvet.

Eftersom funktionen, som innebär att ytskiktet/tätskiktet ska vara vattentätt, kan vara nedsatt finns en ökad risk att vatten tränger igenom ytskiktet/tätskiktet med vattenskador i omkringliggande konstruktioner som följd.

Åldersrelaterad renovering av utrymmet rekommenderas framöver.

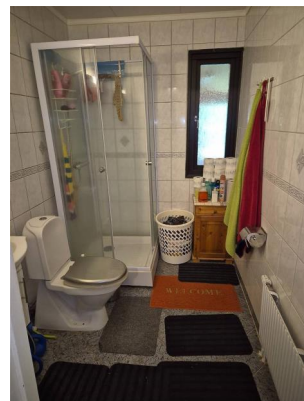
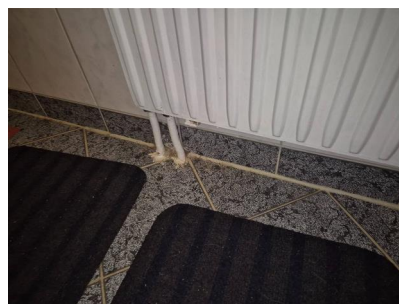
Golvbrunnen är inte utbytt i samband med renovering.

Rörgenomföringar förekommer genom golvet.

När golvbrunnen inte är utbytt i samband med renoveringen är det inte fackmässigt\* utfört. Risk finns att det nya tätskiktet inte har kunnat anslutas till golvbrunnen på ett riktigt sätt, vilket kan leda till fuktskador i omkringliggande konstruktioner. \*Fackmässigt utförande innebär att arbetet ska utföras enligt Boverkets byggregler, gällande branschregler samt monteringsanvisningar för samtliga material. Om dessa regler och anvisningar inte följs och en skada inträffar riskerar man att få en nedsatt eller utebliven skadeersättning från sitt försäkringsbolag (villahem).

Golvbrunnen är svår att besiktiga p.g.a. täckande duschkabin.
