# Besiktningsprotokoll

Anticimex Överlåtelsebesiktning av småhus - nivå 2

| Fastighetsadress:<br>Hallongatan 26 | |

| Besiktningsdatum:<br>2025-09-10 | Protokollnummer:<br>69256647 |

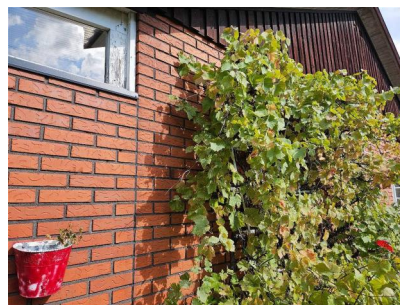
Växter finns i anslutning till byggnaden.

Området närmast huset rekommenderas att vara fritt från växtlighet.

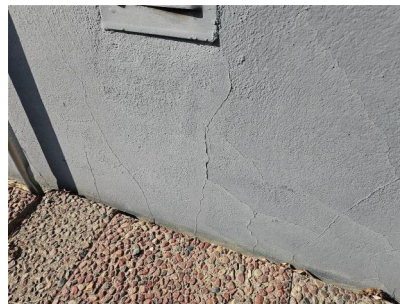
Mindre sprickor finns i sockeln.

Bedöms ej ha lett till bakomliggande skador.

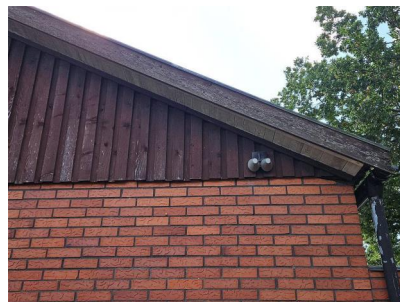
Fasadpanelen är i behov av målning/underhåll.  
Vindskivor behöver bytas.

Enstaka panelbrädor har slagit sig.

Fasadbeklädnad och träkonstruktioner där målningsbehov finns riskerar att få fukt- och rötskador på grund av sämre vattenavvisande förmåga. För att öka livslängden på fasadbeklädnaden rekommenderas målning och underhåll.

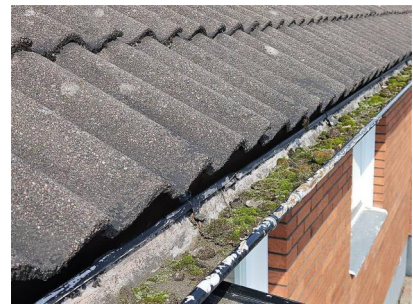
Rensning av hängrännor rekommenderas.

Hängränna lokalt i behov av riktning/justering.

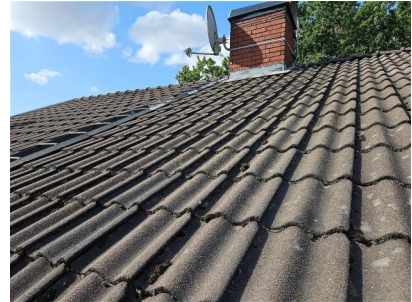
Yttertaket är äldre.

Takpannor, plåtdetaljer och underlagspapp har enligt vår bedömning en begränsad livslängd. Eftersom husets taktäckning är äldre har det ett minskat motstånd mot vatteninträngning. Detta i sin tur kan leda till fuktskador på träläkt och vidare ner i underliggande konstruktioner.

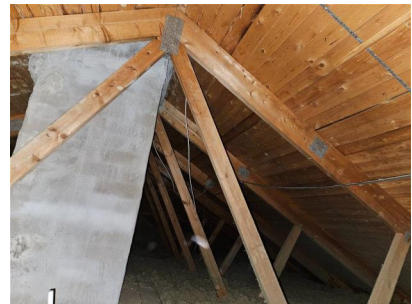
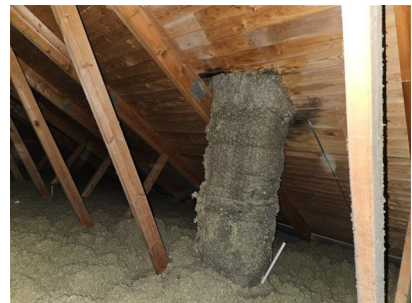
Vid kontroll av vinden uppmättes fuktvärden under kritisk fuktnivå för mikrobiell tillväxt och en normal lukt upplevdes. Fuktkvoten i underlagstak/takbjälkar uppmättes till 9%.

Spår av tidigare fuktpåverkan, mikrobiell påväxt förekommer på underlagstaket

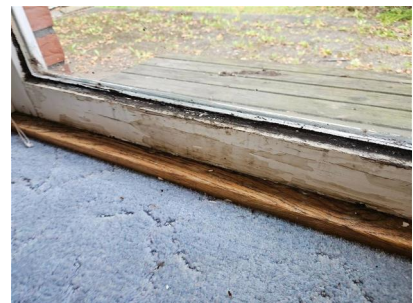
Fuktpåverkan/ färgsläpp finns på ytterdörr.

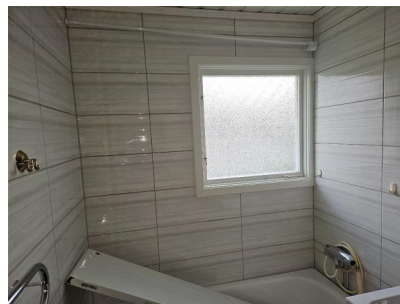
Duschen är placerad nära ett fönster.

Duschens placering i våtutrymmet utgör en risk för fuktskador i fönster- och väggkonstruktionen.

För att minska risken för fuktskador på fönster och väggkonstruktion rekommenderas att man skyddar fönstret mot vattenbegjutning.

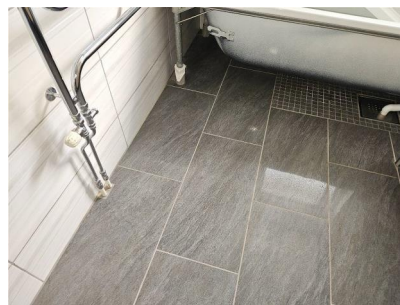
Rör genomföring finns i golv.

Ej utfört enligt vid renoveringstillfället gällande branschregler säker vatteninstallation.

Bedöms ej öka risken för framtida skada \*Fackmässigt utförande innebär att arbetet ska utföras enligt Boverkets byggregler, gällande branschregler samt monteringsanvisningar för samtliga material.

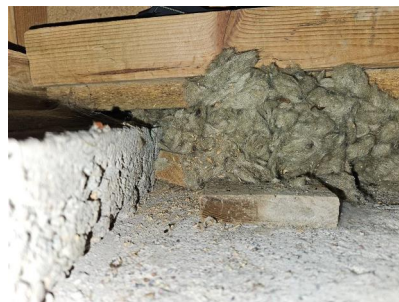
Vid kontroll av konstruktion uppmättes fuktvärden över kritisk nivå för mikrobiell tillväxt och mikrobiell lukt upplevdes.

Källargrundmurar med påreglade isolerade ytterväggar samt uppreglat isolerat golv.

Dessa konstruktioner får ofta skador på grund av naturlig fuktvandring.

Fuktkvoten uppmättes till över 22% i uppreglat golv vid golv/ väggvinkeln i trappförrådet. Golvet är uppbyggt med träreglar dikt an mot betongen, golvspånskiva samt ytskikt av varierande slag m Mellan reglarna ligger mineralullsisolering.

Fuktkvoten uppmättes till 19% i påreglad vägg i gillestugan. Väggarna består av träreglar mot yttervägg/ grundmur och träpanel eller gipsskivor som innervägg. Mellan reglarna sitter mineralullsisolering.

Vi rekommenderar en fördjupad undersökning för att bedöma orsak och omfattning. Det är viktigt att tänka på att denna rekommendation om fördjupad undersökning gäller för hela källarens uppreglade golv samt påreglade väggar.

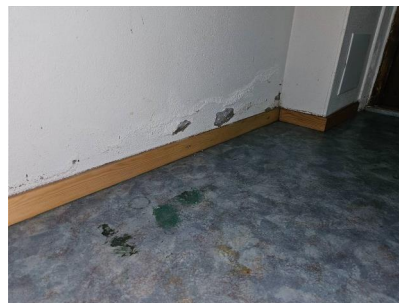
Spår av fuktpåverkan på vägg.

Bedöms härledas till den utvändiga källartrappen, regn, snösmältning mot vägg.
