# Besiktningsprotokoll

Anticimex Försäkringsbesiktning i samarbete med Fastighetsbyrån

| Fastighetsadress:<br>Laggarhultsgatan 11 | |

| Besiktningsdatum:<br>2025-09-08 | Protokollnummer:<br>69255643 |

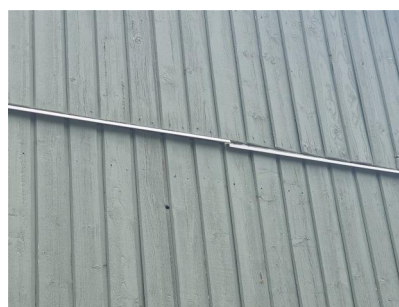
Midjeplåt bristfälligt monterad.

Eftersom midjeplåtar är otäta finns risk att vatten rinner in i väggen vilket i sin tur kan leda till fuktskador i väggkonstruktionen.

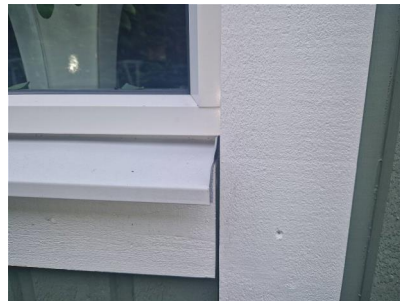
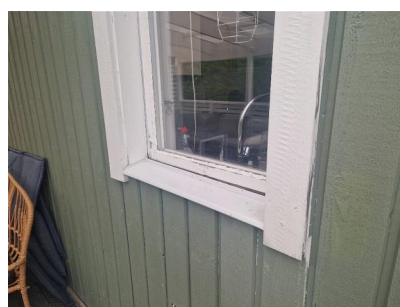
Fönsterbleck är löst och otäta vid infästningar.

Eftersom fönsterblecken är otäta finns risk att vatten rinner in i väggen vilket i sin tur kan leda till fuktskador i väggkonstruktionen.

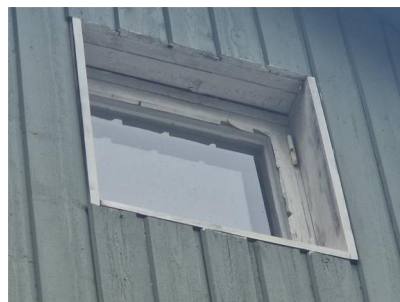
Vindsfönster är i behov av målning/underhåll.

Fönsterbågar och fönsterkarmar där målningsbehov finns riskerar att få fukt- och rötskador på grund av sämre vattenavvisande förmåga.

För att öka livslängden på fönster rekommenderas målning och underhåll.

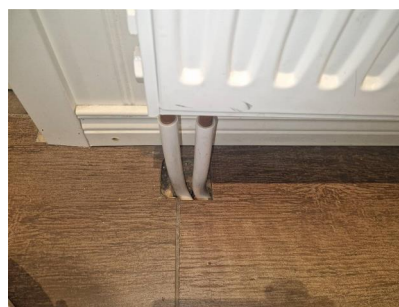
Tätning/justering runt radiatorrör ej färdigställt.

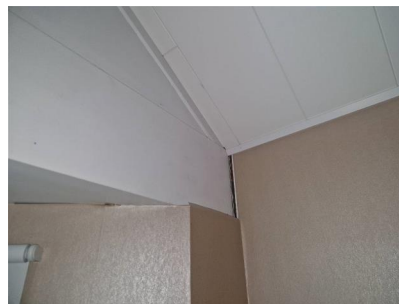
Vägg och taklister saknas.

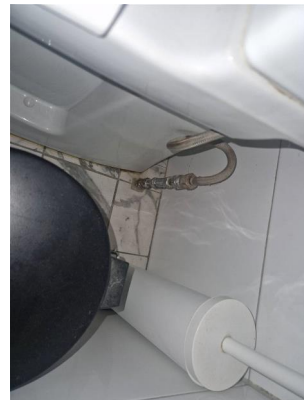
Rör genomföring finns i golv.

Rör genomföringar i golvet medför en ökad risk för att vatten tränger ner i omkringliggande konstruktioner och orsakar fuktskador.

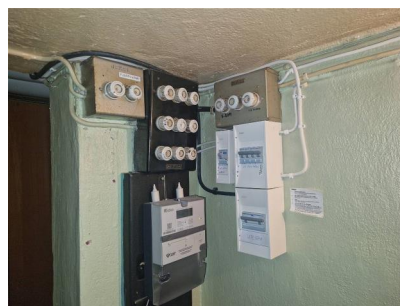
El-centralen har jordfelsbrytare.

Jordfelsbrytare finns installerad vid elcentralen.
