Moledet 2:81

Segelstaden 21

| Uppdragsnummer | O29147 |
| Besiktningsdatum | 2025-09-10 |

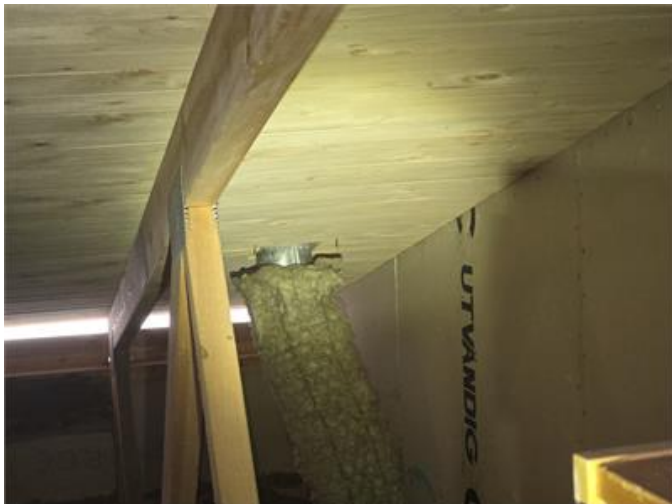
| Besiktningsresultat | | | | | |
|---|---|---|---|---|---|
| Vind | | | X | | Isolering på im-kanalen (köksfläkt) täcker ej hela röret och har justerings/kompletteringsbehov.<br>Det förekommer missfärgningar/påväxt på takstolar, troligen från tiden innan takomläggningen. Se kommentar/riskanalys.<br>Vinden besiktades från landgången. |

Exempel på im-kanal.

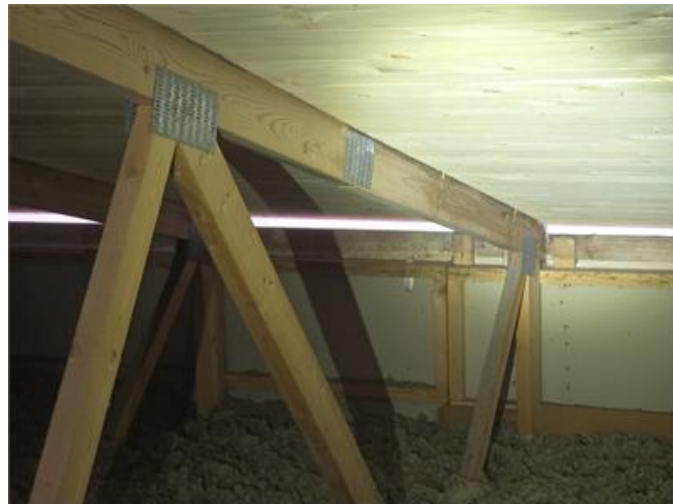
Exempel på missfärgning på takstol.

**Vind:** Fuktfläckar/missfärgningar bör bevakas över tid, t.ex. markera dess utbredning med penna och dateras. Vid förändring bör kontakt tas med fackman för vidare undersökning.

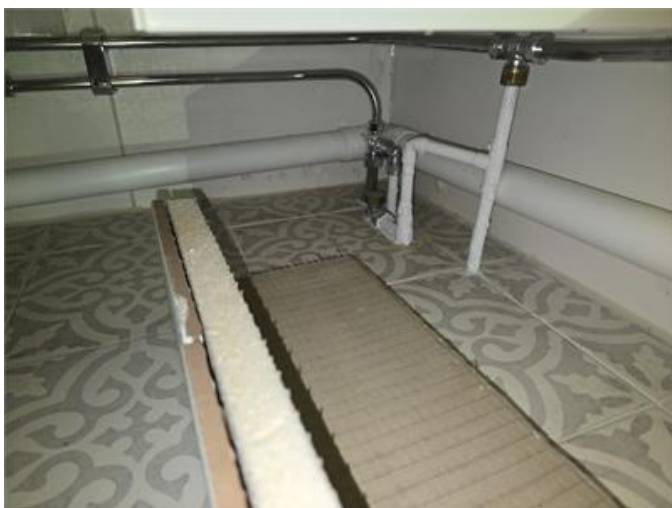
| Besiktningsresultat | | | | | |
|---|---|---|---|---|---|
| Dusch/tvätt | | X | | | Rör genomföringar i golv i renoverat utrymme är ett avsteg från branschrekommendationerna. Tätning av rör genomföringar bör förbättras för att undvika fuktskador i bakomvarande konstruktioner.<br>Hållrumsljud noteras sporadiskt i klinkergolvet. |

Exempel på rör genomföringar i golv.

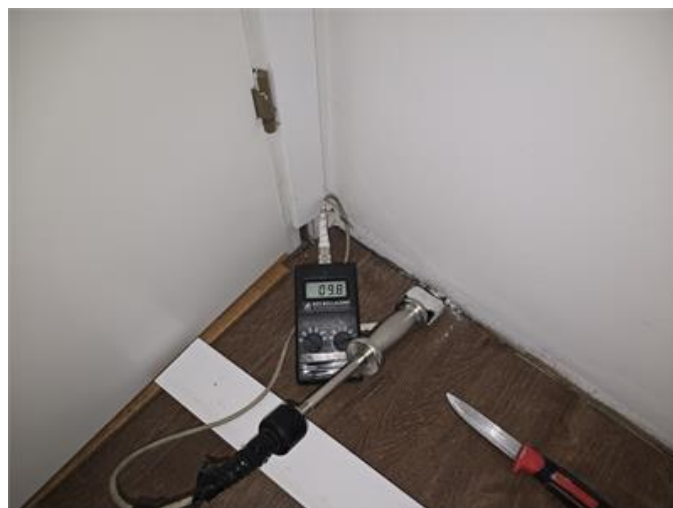
Fuktmätning i innerväggssyll.

Fuktkvoten uppmättes till ca 14–15% i ytterväggssyll i allrum och till ca 10% i innerväggssyll i sovrum 1. Ingen avvikande lukt kunde noteras vid besöket.

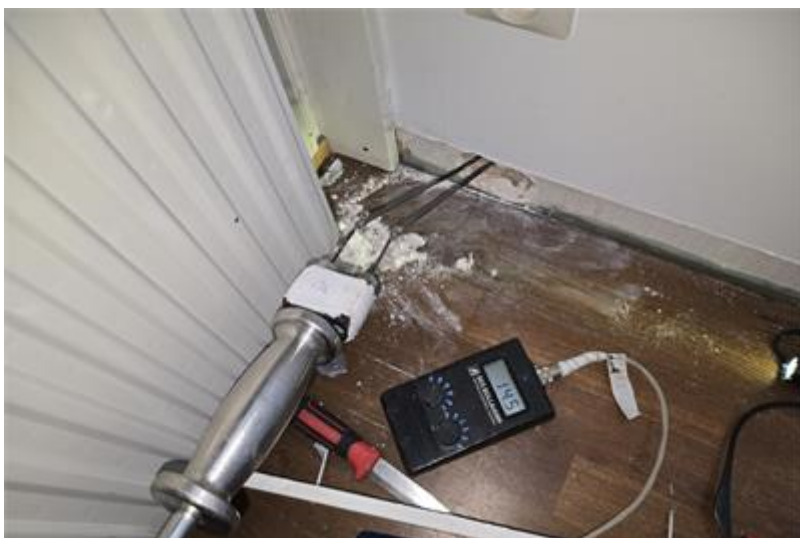
Notera att stickprovsmässig undersökning är utförd samt att mätvärden under gränsvärdet uppmättes. För att säkert fastställa konstruktionens kondition, uppbyggnad och fuktstatus måste en mer omfattande undersökning utföras.
