# Besiktningsprotokoll

Anticimex Försäkringsbesiktning i samarbete med Fastighetsbyrån

| Fastighetsadress:<br>Utmarksgatan 3 | |

| Besiktningsdatum:<br>2025-09-10 | Protokollnummer:<br>69251615 |

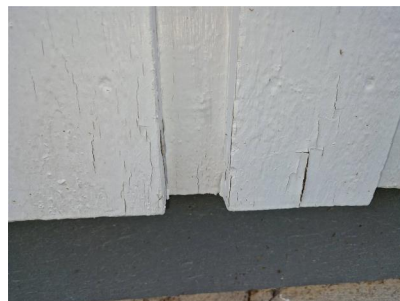
- Fasadpanelen har ett mindre behov av målning/underhåll då torrsprickor förekommer.

Fasadbeklädnad och träkonstruktioner där målningsbehov finns riskerar att få fukt- och rötskador på grund av sämre vattenavvisande förmåga. För att öka livslängden på fasadbeklädnaden rekommenderas målning och underhåll.

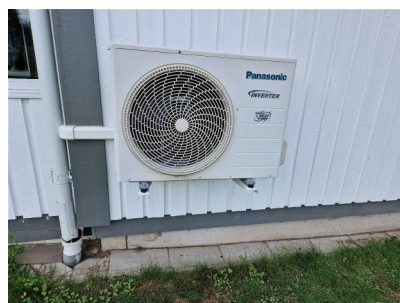
- Kondensvatten från luftvärmepumpens utedel leds inte bort från husgrunden. Notera dock att den sällan nyttjas då den endast värmer uterummet delar av året.

Detta medför ökad risk för att vatten tränger in i anslutande konstruktioner, vilket i sin tur kan leda till fuktnrelaterade skador. Observera att besiktning av byggnadens värmesystem eller värmepumpen inte har ingått i uppdraget.

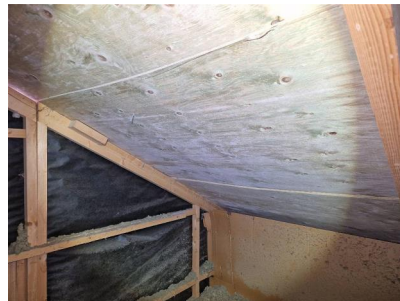
- Vid kontroll av vinden har fuktvärden under kritisk fuktnivå för mikrobiell tillväxt uppmätts, dock finns mindre lokal mikrobiell påväxt på underlagstak.

Fuktkvoten i takbjälkar uppmättes till 12 %.

Den upptäckta mikrobiella påväxten på underlagstaket är ett tecken på att vinden har tillförts eller tillförs fukt inifrån bostaden. Observera att besiktning av bostadens ventilationssystem inte har ingått i uppdraget. (Detta kan ha uppstått om huset ventilationssystem haft tidigare driftstörningar).

För att komma tillrätta med detta kan fukttillförseln inifrån bostaden behöva minskas. Det kan göras genom att ventilationen i bostaden förbättras samt att eventuella otätheter i vindsbjälklaget (tak-/väggvinklar, taklucka med mera) tätas. Läs Anticimex faktablad om ouppvärmda vindsutrymmen för tips och råd.

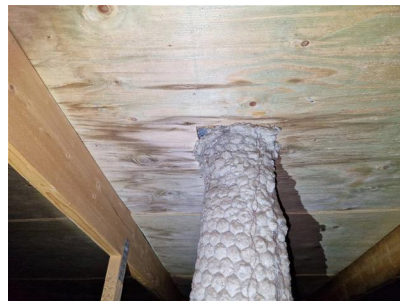
- Underlagstak består av plywoodskivor.
- Lokala missfärgningar noterades på skivor, främst vid rör genomföring (detta ses som normalt vid dessa underlagstak och brukar bero på tillfällig vattengenomträngning eller kondens på ventilationsrör). Om fläckarna växer eller blir mörkar bör takläggare kontaktas.

Med denna konstruktion är det extra viktigt att takpannorna är hela. Eftersom underlagstaket inte har en papp kan regn och snö som tränger in genom otätheter leda till fuktskador i underliggande konstruktion.

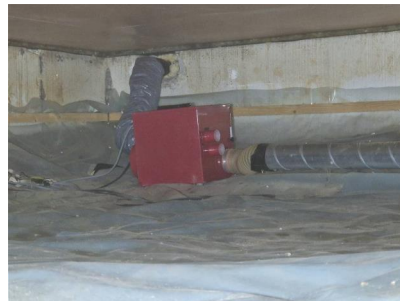
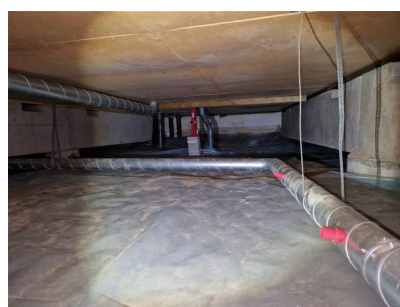
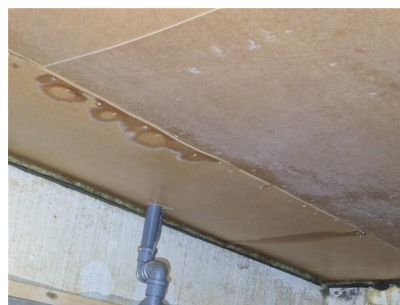
Vid kontroll av konstruktionen i krypgrund med installerad avfuktare uppmättes fuktvärden under kritisk fuktnivå för mikrobiell tillväxt och normal lukt upplevdes. Notera att det lokalt finns mindre fuktmarkeringar på blindbottenskivor men bedöms som äldre.

Det finns risk för mikrobiell tillväxt om den relativa fuktigheten (RF) i den omgivande luften är över 75 %. I furuvirke motsvarar det en fuktkvot (FK) på 17 %. Fuktkvoten uppmättes till 15 % i trädetaljer.

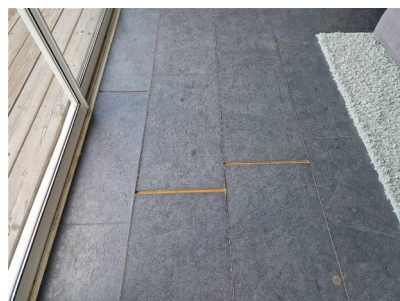
Glipor noterades i laminatgolvet.

Detta bedöms som en mindre brist.

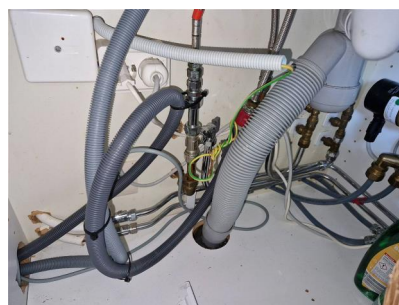
- Fuktskydd saknas i diskbänksskåp.

Utan fuktskydd är det svårt att upptäcka läckage från rörledningar. Vatten kan då tränga in i omkringliggande konstruktioner och orsaka fuktskador.

För att upptäcka eventuella läckage, installera ett fuktskydd.

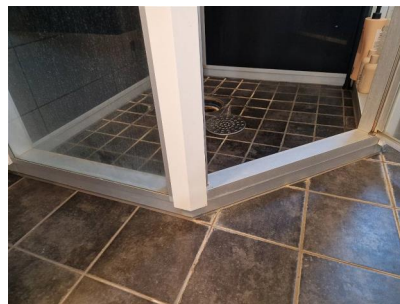
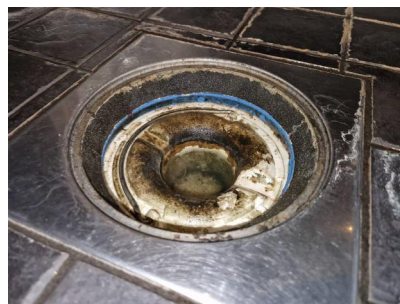
- Avgränsningslist i dusch är tät mot golv.
- Notera att golvbrunnsmanschett/tätskikt inte går att besikta på grund av bruk och fix.

När avgränsningslist finns i duschzon medför detta till att vid ett eventuellt läckage utanför duschen att vatten letar sig in i angränsande rum med skador som följd.

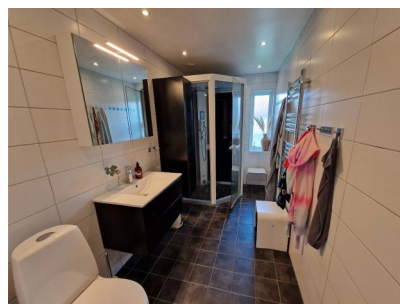
- Golvlutning är bristfällig lokalt utanför duschzon.
- Missfärgningar noterades på fogarna mellan klinker i duschzon.

Detta bedöms som mindre brister.

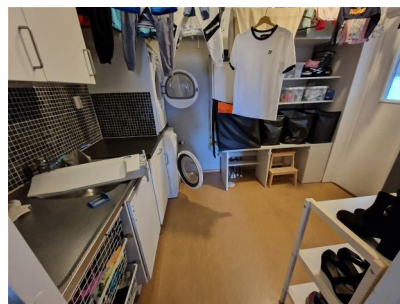
- Utrymmet har äldre ytskikt.
- Byt golvbrunnar vid framtida renovering.

Eftersom funktionen, som innebär att ytskiktet ska vara vattentätt, kan vara nedsatt finns en ökad risk att vatten tränger igenom ytskiktet med vattenskador i omkringliggande konstruktioner som följd.

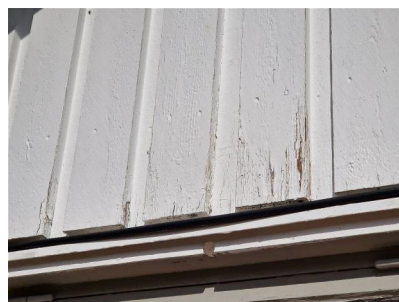
Fasadpanelen är i behov av målning/underhåll.

Fasadbeklädnad och träkonstruktioner där målningsbehov finns riskerar att få fukt- och rötskador på grund av sämre vattenavvisande förmåga. För att öka livslängden på fasadbeklädnaden rekommenderas målning och underhåll.

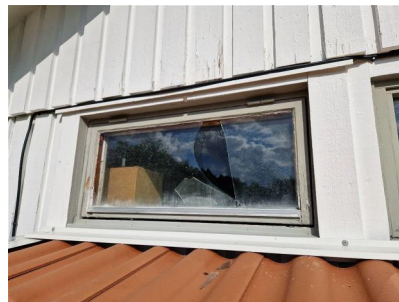
Isolerglas är från byggnadsåret samt ett fönster är trasigt och har ett underhållsbehov.

Befintliga fönster är äldre vilket betyder att tätningen mellan fönsterrutorna kan vara sämre. Detta kan leda till att missfärgning/imma kan uppstå mellan glasrutorna.
