**Fastighetsuppgifter**

Uddared 1:155

Prästkragsvägen 7

| Uppdragsnummer | O29162 |

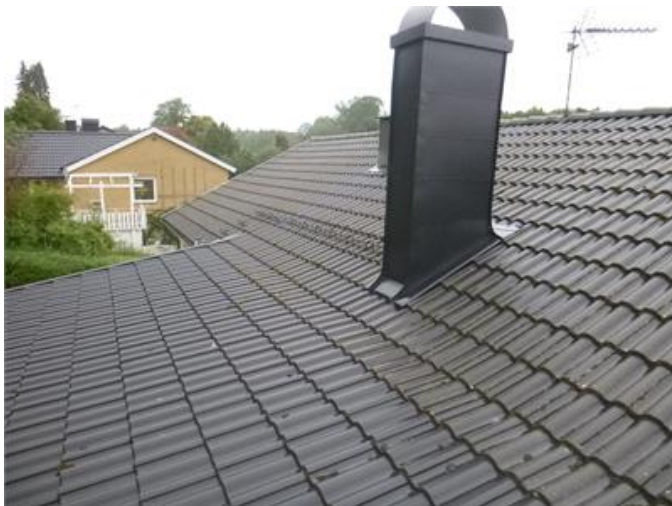
| Besiktningsresultat | | | | | |
|---|---|---|---|---|---|
| Tak | | X | | | Mossa förekommer på taktäckningen, vilket bör avlägsnas. Nocktätning finns bitvis inte. Uterummets tak har för svag lutning för aktuell taktäckning. Se kommentar/riskanalys. Bild 1 (Taken är besiktigade ifrån stegen vid takfoten/ifrån tak- säkerheten p.g.a. halt underlag på taken). |

Om taket har för svag lutning för aktuell taktäckning kan livslängden på materialet förkortas, vilket kan påverka byggnaden negativt. Även garantier från aktuell leverantör/tillverkare kan utebli.

Bilden visar vy av tak.

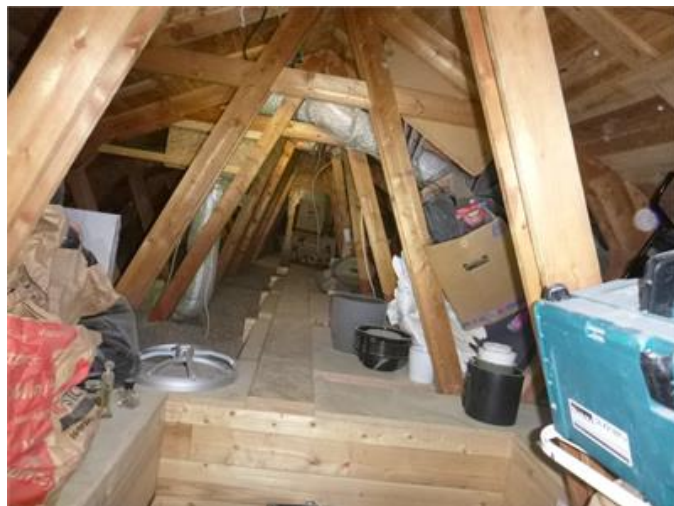
| Besiktningsresultat | | | | | |
|---|---|---|---|---|---|
| Vind | | X | | | Mikrobiell påväxt förekommer i utrymmet, se kommentar/riskanalys. Bild 2 |

Om det finns brister i tätningen mellan ett kallt och ett varmt utrymme finns det en risk att relativt varm och fuktig luft kommer ut från det varma utrymmet till det angränsande kalla utrymmet och träffar en kall yta och kondenserar. Missfärgning på yttertakskonstruktionen är en indikering på att ineluften har kommit ut i vinden så att ett gynnsamt klimat för en mikrobiell tillväxt har uppstått. Det kan vara en indikering på att ventilationen inomhus är undermålig. Får detta fortgå finns det en risk att man kan få skador på konstruktioner som i en förlängning påverkar byggnaden negativt.

Bilden visar vy av vind.

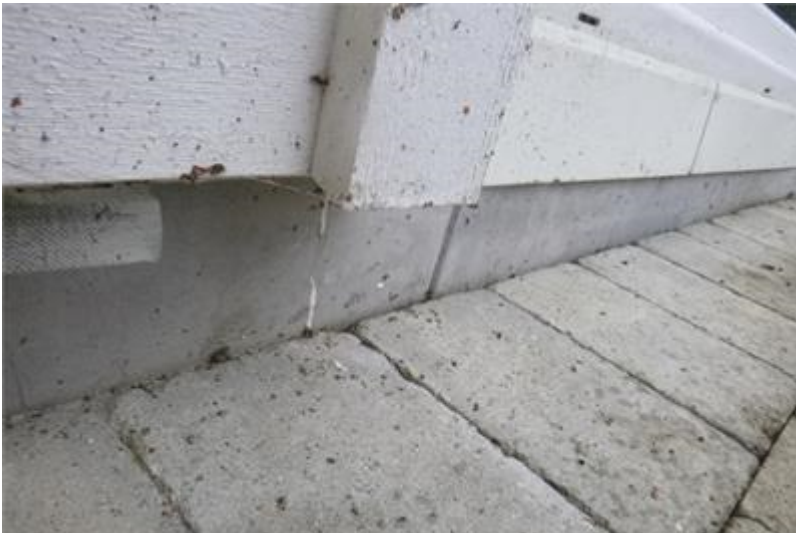
Uterummets grundkonstruktion består av betongplatta på mark med underliggande isolering samt vattenburen golvvärme, denna grundkonstruktion är ej idag någon uttalad riskkonstruktion och därför har ej riktad provhålstagning med efterföljande fuktkvotsmätningar utförts.

När underliggande termisk isolering finns skall betongplattan inte utsättas av fuktpåverkan från angränsande mark.

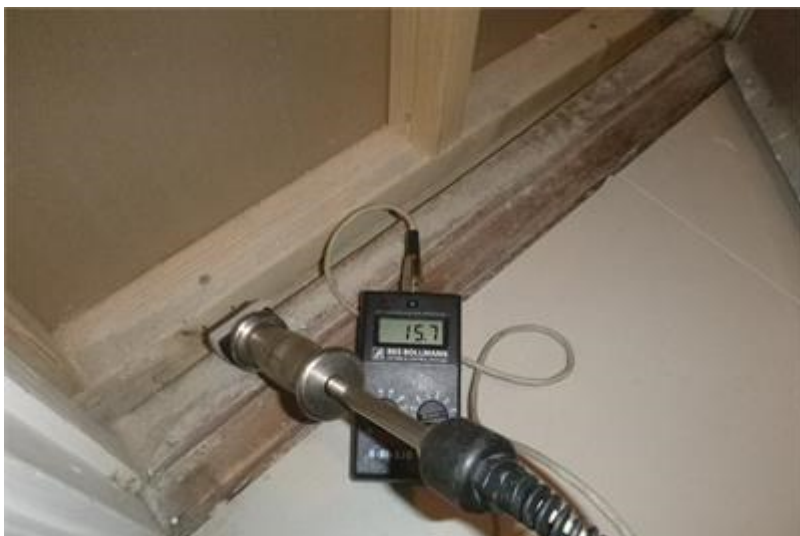
Vid kontroll av konstruktion mättes fuktkvoter stickprovsvis i en innerväggssyll mellan förrådet och lägenheten till ca 15,7% fuktkvot, i en innervägg i tvättstugan till ca 14% fuktkvot samt i en påreglad yttervägg genom ett provhål i ytterväggen i entrén till ca 13% fuktkvot. Inga avvikande lukter kunde kännas i byggnaden vid besiktningstillfället.

Vid kontroll av konstruktion uppmättes fuktkvoter under det kritiska gränsvärdet för mikrobiell tillväxt. Notera att stickprovsmässig undersökning är utförd. För att säkert fastställa konstruktionens uppbyggnad, kondition och fuktstatus måste en mer omfattande undersökning utföras.
