# Besiktningsprotokoll

Anticimex Försäkringsbesiktning i samarbete med Fastighetsbyrån

| Fastighetsadress:<br>Astervägen 8 | |

| Besiktningsdatum:<br>2025-09-10 | Protokollnummer:<br>69226942 |

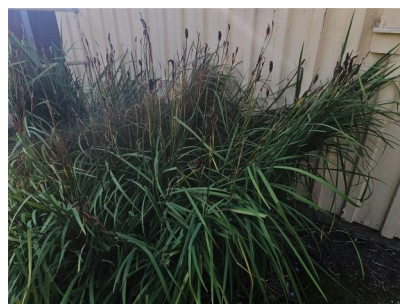
Växter finns i anslutning till byggnaden.

När det finns rabatter och växter nära byggnaden finns risk att fukt stannar kvar i väggarna. Detta kan i sin tur orsaka invändiga fuktskador. Växternas rötter kan också skada grundmuren och sätta dräneringsledningen ur funktion.

Marken lutar mot huset.

Detta innebär en ökad fuktbelastning mot grunden vilket i sin tur kan orsaka fuktskador i huset.

Området närmast huset rekommenderas att vara fritt från växtlighet.

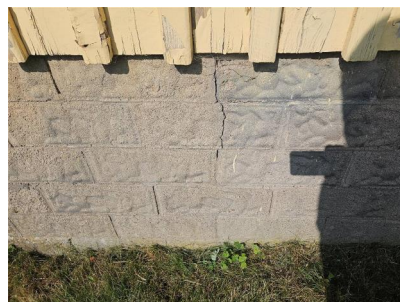
Sprickor finns i sockel.

Dessa bedöms inte ha lett till bakomliggande skador, kontakt kan tas med en bygg/betongentreprenör för lämplig åtgärd.

Sprickor finns i grundmurar, se vidare punkt: Sockel.

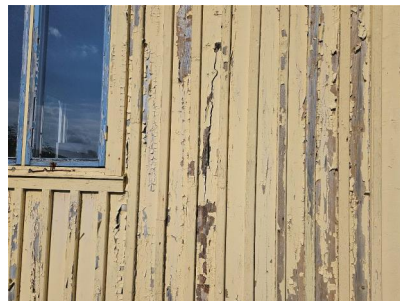
Vissa rötskador samt större underhåll/målningsbehov finns i fasadpanelen.

Rötskador i fasaden är ett tecken på bristande fuktskydd/hög fuktpåverkan, som även kan leda till fuktrelaterade skador i bakomliggande konstruktioner.

Vi rekommenderar en fördjupad undersökning för att bedöma orsak och omfattning.

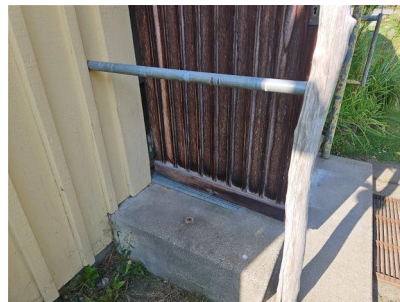
Dörr är i behov av målning/underhåll.

Dörrar där målningsbehov finns riskerar att få fukt- och rötskador på grund av sämre vattenavvisande förmåga.

För att öka livslängden på dörr rekommenderas målning och underhåll.

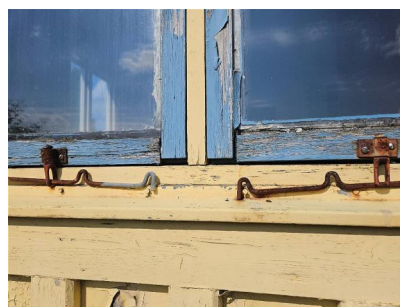
Mindre rötskador samt ett större underhåll/målningsbehov finns i fönster/karm, enstaka sprickor finns i fönsterglas.

Rötskadorna kan bero på olika saker, exempelvis bristfälligt underhåll, bakfall på fönsterbleck, målning, skruvar och beslag etc.

Vi rekommenderar en fördjupad undersökning tillsammans med en fönstrentreprenör för att bedöma orsak och omfattning.

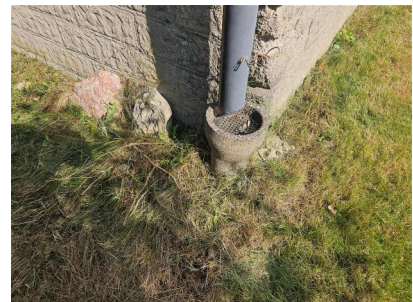
Stuprör är något bristfälligt anslutet till markledning.

Stuprör som avslutas intill huset (ovan mark) kan medföra en ökad fuktbelastning på grundmur/sockel som i sin tur kan leda till fuktrelaterade skador.

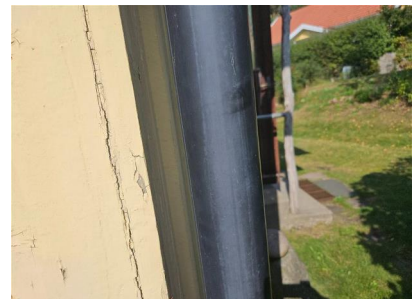
Fals på stuprör vänd mot fasad.

Falsen på stuprören kan med fördel vändas ut från fasaden för att lättare se om röret blivit skadat efter vinterns påfrestningar samt för att undvika skador på fasad vid ett eventuellt läckage.

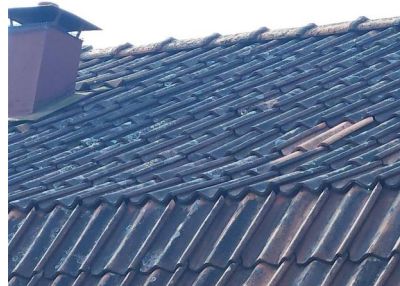
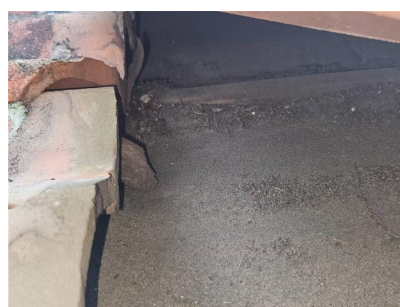
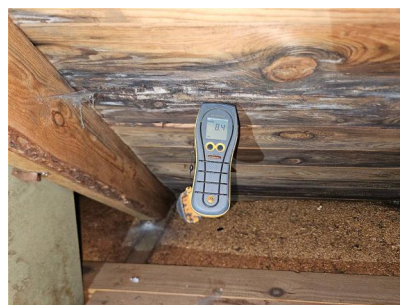
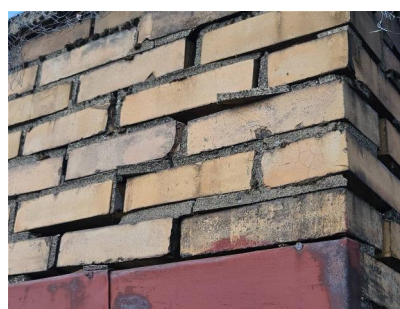
Yttertaket är äldre och skador finns, även mikrobiell påväxt på underlagstak noterades.

Skorstenen som har sprickor/fogsläpp saknar väderskydd, murstock har även missfärgningar på vind.

Väderskydd kan monteras för att skydda mot nederbörd som annars kan orsaka fuktskador och frostsprängning i skorstenen/ murstocken.

Vi rekommenderar kontakt med tak/byggentreprenör för omläggning av yttertaket. I samband med takrenoveringen bör angränsande konstruktioner kontrolleras för att upptäcka eventuella följdskador.

Vi rekommenderar att du kontaktar en fackman för att ta reda på hur och om ett väderskydd ska monteras samt kontrollera orsak/omfattning av de övriga brister som noterades.

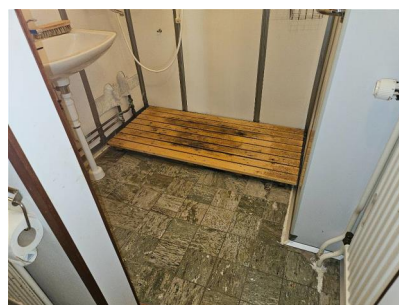
Utrymmet är i behov av renovering.

Allvarliga brister finns i utrymmet vilket kan leda till fuktskador i bakomliggande och intilliggande konstruktioner.

Fuktindikering genomfördes ej/är ej relevant eftersom utrymmet är sparsamt använt på senare tid.

Vi rekommenderar en fördjupad undersökning tillsammans med en behörig våtrumstekniker för att bedöma orsak och omfattning.

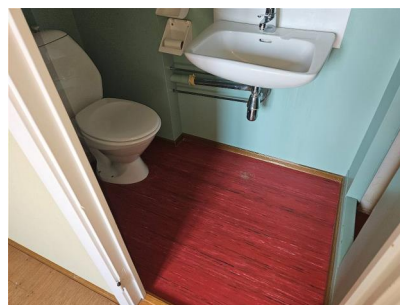
Utrymmet är i behov av renovering.

Fuktindikering genomfördes ej/är ej relevant eftersom utrymmet är sparsamt använt på senare tid.

Renovering av utrymmet rekommenderas. Kontakta en behörig våtrumsentreprenör för en renovering. I samband med renoveringen bör omkringliggande konstruktioner kontrolleras för att upptäcka eventuella följdskador.

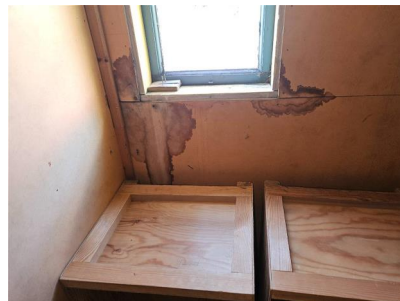
Väggen har fuktfläckar.

Fuktfläckar kan bero på olika saker, och kan vara ett tecken på en tidigare eller en pågående fuktskada, fuktindikering utfördes utan anmärkning.

Vi rekommenderar en fördjupad undersökning för att bedöma orsak och omfattning.

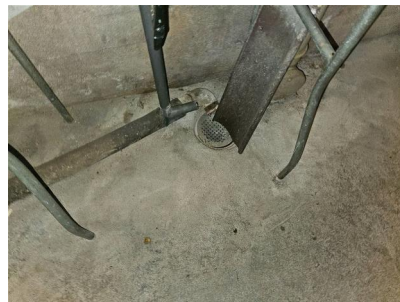
Gjutjärnsbrunnen är rostangripen, även sprickor finns i avloppsstam.

Gammal rostig gjutjärnsbrunn/avloppsstam ökar risken för läckage med fukt/luftskaador som följd.

Vi rekommenderar att du kontakter en fackman för en fördjupad undersökning.

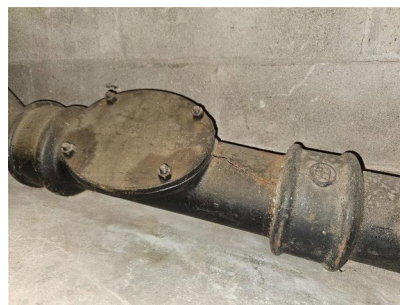
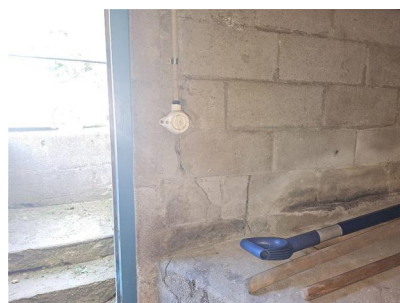
Vid kontroll av konstruktion uppmättes fuktvärden både under 12,1-15,1% (bjälklag) och över >28% (regelverk mot betongplatta/sula)

Risk för mikrobiell tillväxt föreligger om den relativa fuktigheten (RF) i den omgivande luften är över 75 % vilket i furuvirke motsvarar en fuktkvot (FK) på 17 %.

Organiska material mot betong har enligt min bedömning en naturlig fuktpåverkan från mark. Detta leder till mikrobiella skador (angrepp av mikroorganismer) som i sin tur leder till att mikrobiell lukt sprids. Vid kommande renoveringar bör organiska material på källarplan mot betongplatta tas bort, i samband med det bör bakomliggande konstruktioner kontrolleras och säkerställas för eventuella skador, om skador påträffas bör en fördjupad undersökning utföras för bedömning av orsak och omfattning. Betongen bör noga rengöras innan återställande med fuktsäkra konstruktionslösningar.

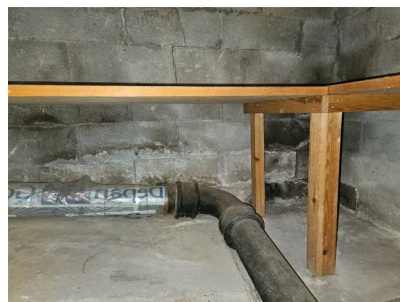
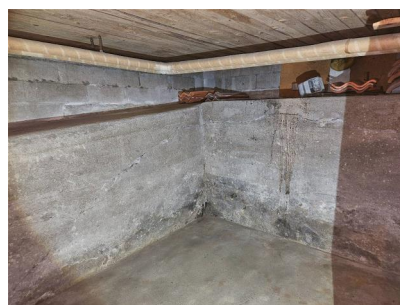
Utvändigt fuktskydd samt dräneringsledningar saknas sannolikt (med hänsyn taget till ålder och byggnadssätt). Eftersom källarens utvändiga fuktskydd (dagvattensystem, dräneringssystem samt källarytterväggarnas utvändiga fuktskydd sannolikt saknas), ökar detta risken för invändiga fuktskador i källaren. Därav är det viktigt att källaren även i framtiden är en s.k. råkällare utan organiska material så att fukt/mikrobiella skador kan undvikas.

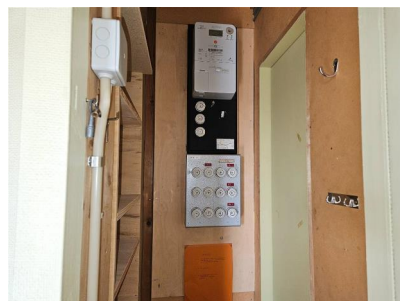
Elanläggningen i huset är äldre, blandade eluttag noterades i sovrum 1 samt att ojordat eluttag finns i wc/dusch.

Äldre elanläggningar och elkablar samt övriga noterade brister är en säkerhetsrisk.

Kontakta en elektriker för kontroll och åtgärd.
