# Besiktningsprotokoll

Anticimex Försäkringsbesiktning i samarbete med Fastighetsbyrån

| Fastighetsadress:<br>Stationsvägen 16 | |

| Besiktningsdatum:<br>2025-09-01 | Protokollnummer:<br>69235071 |

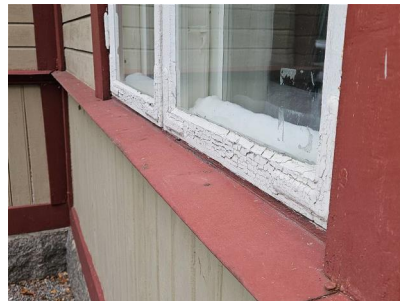
### Utvändigt / Fönster

Fönster är i behov av målning/underhåll.

Fönsterbågar och fönsterkarmar där målningsbehov finns riskerar att få fukt- och rötskador på grund av sämre vattenavvisande förmåga.

För att öka livslängden på fönster rekommenderas målning och underhåll.

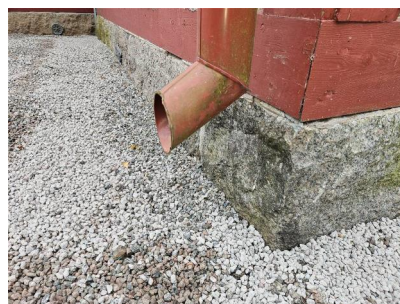
### Utvändigt / Hängrännor / Stuprör

Stuprör avslutas nära husliv.

Stuprör som avslutas intill husliv (ovan mark) kan medföra en ökad fuktbelastning på grundmur/sockel, torpargrund med fuktrelaterade skador som följd.

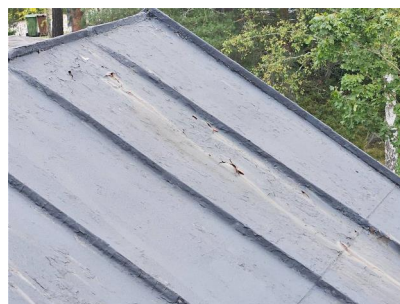
### Utvändigt / Tak

Taket på huset är till åren kommet och spår av fuktpåverkan noteras på vindsutrymmet på underlagstaket. Plåttyttertaket har färgsläpp och rostangrepp. I syfte att minska följdskador på underlagstaket och vidare ner i angränsande konstruktioner rekommenderas att en takläggare konsulteras för en bedömning av en kommande takomläggning.

Rostangrepp, färgsläpp förekommer på taket.  
Fuktfäckar förekommer på underlagstaket se vinden.  
Mindre rötskador finns på takfoten.

Det rekommenderas att kontakt tas med takläggare för bedömning av omfattningen av en åtgärd, renovering av taket.

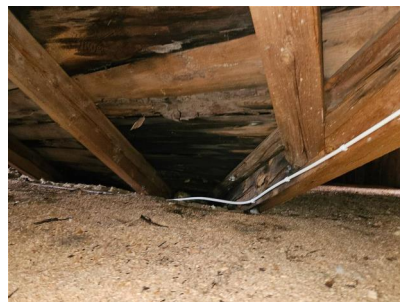
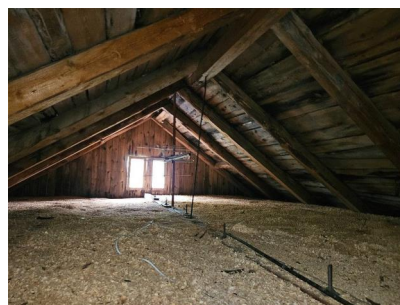
### Utvändigt / Vind

Vid kontroll av vinden uppmättes fuktvärden under kritisk fuktnivå för mikrobiell tillväxt och en normal lukt upplevdes. Fuktkvoten i underlagstak/takbjälkar uppmättes till 10 %.

Spår av tidigare fuktpåverkan, mikrobiell påväxt, mindre rötskador på underlagstaket.

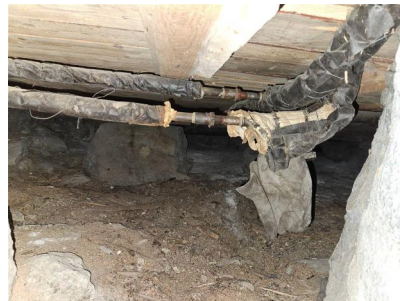
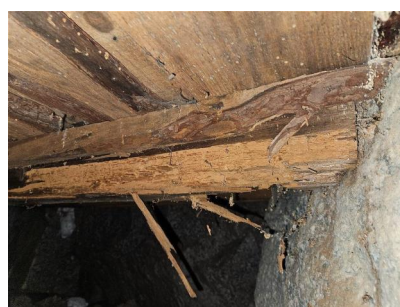
### Utvändigt / Torpargrund

Den del av torpargrunden som är krypbar via inspektionsluckan ser ok ut med hänsyn till dess ålder. Rötskador finns lokalt men rötskadat virke/ bärlinor i grunden har också ersatts av nytt virke vid någon tidigare utförd renovering. Del av grunden är ej åtkomlig i nuläget men sannolikt skulle större delen av grunden kunna besiktas om flera inspektionsluckor tas upp för en komplett besiktning. Slutligen rekommenderas att en krypgrundsavfuktare installeras i syfte att hålla fuktigheten i grunden på en lägre nivå över tid och då främst under sommarhalvåret då fuktigheten i grunden vanligtvis är som högst.

Krypgrunden har ej besiktigats i sin helhet då flera luckor till utrymmet skulle behövas.

Rötskador förekommer i bjälklag samt mikrobiell påväxt förekommer på blindbotten.

Fuktkvoten uppmättes till mellan 16-17 % i blindbotten, bärlinor.

Uteluftsventilerade krypgrunder med bjälklag av organiskt material har ofta fuktskador, som kan resultera i mikrobiella skador (angrepp av mikroorganismer) och i värsta fall rötskador.

Vi rekommenderar en kompletterande besiktning om flera inspektionsluckor installerats. Om hela grunden blir åtkomlig för besiktning bör en fördjupad undersökning utföras för att bedöma omfattningen av den mikrobiella påväxten samt rötskadorna. Slutligen bör en krypgrundsavfuktare installeras i grunden.

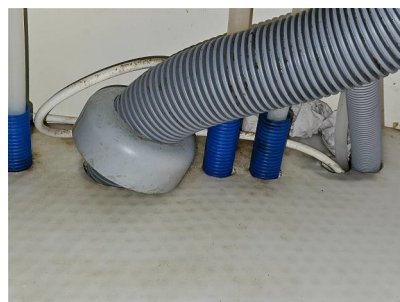
### Entréplan / Kök

Fuktskydd i diskbänkskåp sluter ej tätt mot rörledningar.

Fuktskydd finns inte under kyl och frys.

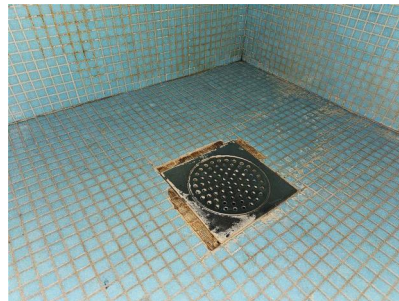
### Entréplan / Dusch/Toalett

I duschutrymmet har enstaka mosaikplattor lossnat på golvet. Detta bör utredas vidare och det rekommenderas att kontakt tas med våtrumsentreprenör för bedömning av omfattningen av en renovering.

Lösa mosaikplattor lokalt i duschen.

Bedöms ej ha lett till bakomliggande skador.

Renovering av utrymmet rekommenderas. Kontakta en behörig våtrumsentreprenör för en renovering. I samband med renoveringen bör omkringliggande konstruktioner kontrolleras för att upptäcka eventuella följdskador.

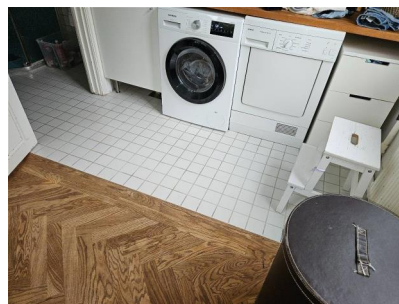
### Entréplan / Tvättstuga

Fuktindikering i utrymmet gav inga förhöjda fuktindikationer.

Tröskel finns inte.
