Borgärdet 13:36

Hagaforsvägen 2

## Bilaga 1 för kontroll av valda konstruktioner

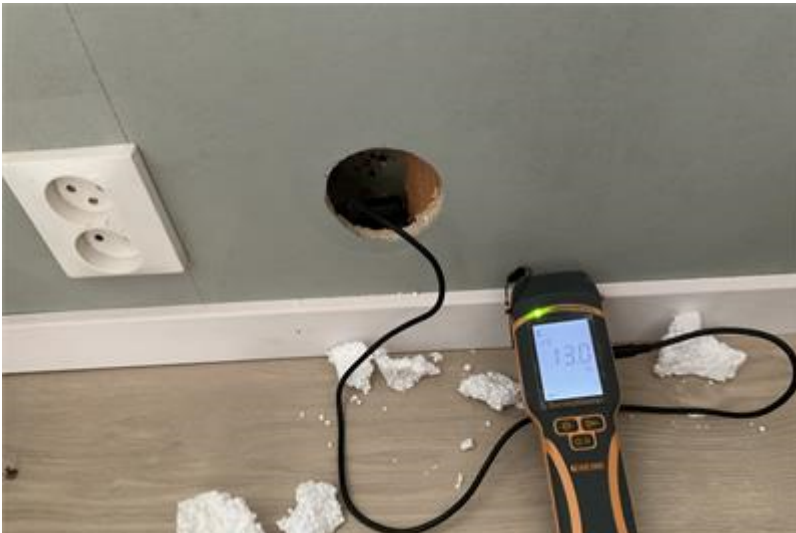
| Byggnadsdel | Utreglad vägg |
| Konstruktionsdel | Regel |
| Konstruktionsuppbyggnad | Spånskiva, regel/cellplast, yttervägg |

Konstruktionskontrollen utfördes i den utreglade väggen i Sov 2. Det uppmätta fuktvärdet var 13% fuktkvot (fk) vilket är under kritiskt gränsvärde. Det kritiska gränsvärdet för mikrobiell tillväxt brukar anges till 17% fuktkvot (FK).

Notera att stickprovsmässig undersökning är utförd och för att säkert fastställa konstruktionens kondition och fuktstatus måste en mer omfattande undersökning utföras.
