# Besiktningsprotokoll

Anticimex Försäkringsbesiktning i samarbete med Fastighetsbyrån

| Fastighetsadress:<br>Klarinetvägen 225 | |

| Besiktningsdatum:<br>2025-09-10 | Protokollnummer:<br>69249977 |

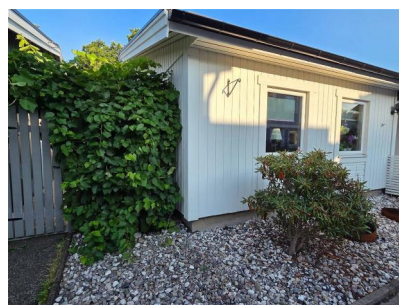
Enstaka växter finns i anslutning till byggnaden.

När det finns rabatter och växter nära byggnaden finns risk att fukt stannar kvar i väggarna. Detta kan i sin tur orsaka invändiga fuktskador. Växternas rötter kan också skada grundmuren och sätta dräneringsledningen ur funktion.

Området närmast huset rekommenderas att vara fritt från växtlighet.

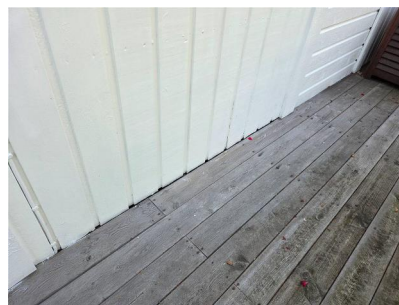
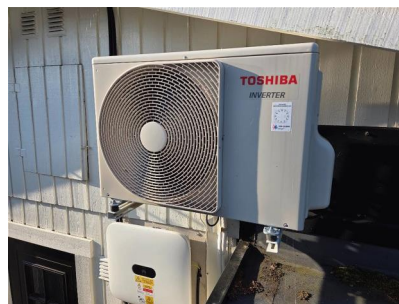
Fasadpanelen är lokalt i visst behov av målning/underhåll samt avslutas lokalt bakom/nära trall.

Fasadbeklädnad och träkonstruktioner där målningsbehov finns samt avslutas bakom/nära trall riskerar att få fukt- och rötskador på grund av sämre vattenavvisande förmåga.

Kondensvatten från luftvärmepumpens utedel leds inte bort från fasad/husgrund.

Detta medför ökad risk för att vatten kan tränga in i anslutande konstruktioner, vilket i sin tur kan leda till fuktrelaterade skador. Observera att besiktning av byggnadens värmesystem eller värmepumpen inte har ingått i uppdraget.

För att öka livslängden på fasadbeklädnaden rekommenderas målning och underhåll. Vid framtida målning/underhåll är detta något man får ta hänsyn till för att kunna måla fasadpanelen i sin helhet.

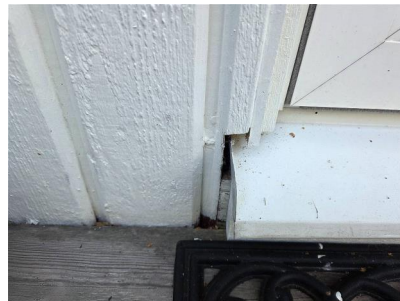
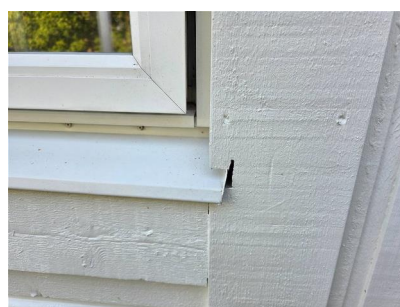
Tröskelbleck (altandörr) samt vissa fönster är otäta vid infästningar.

Eftersom plåtbleck lokalt är otäta finns risk att vatten tränger in i väggen vilket i sin tur kan leda till fuktskador i väggkonstruktionen.

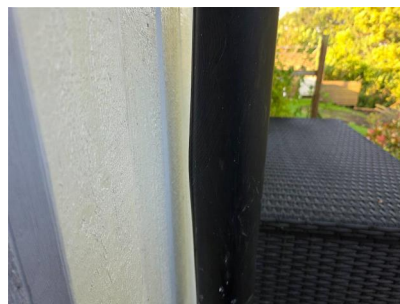
Hängrännor lutar lokalt något fel.

När hängrännor har en felaktig lutning (bakfall) finns risk att regnvatten svämmas över vilket i sin tur kan leda till fuktskador på fasad och sockel.

Fals på stuprör är vänd mot fasad, frostsprängning förekommer på fals (vid förrådsdörr).

När stuprören är monterade med falsen vänd mot fasad ökar risken för fuktskador på fasad och sockel vid ett eventuellt läckage. För att undvika skador på fasad/sockel kan man med fördel vända stuprörens fals ut från fasad.

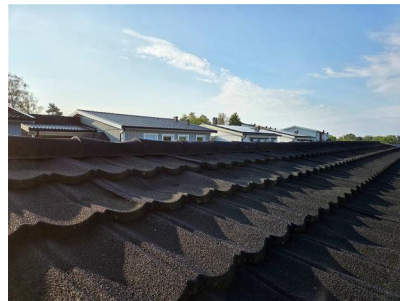
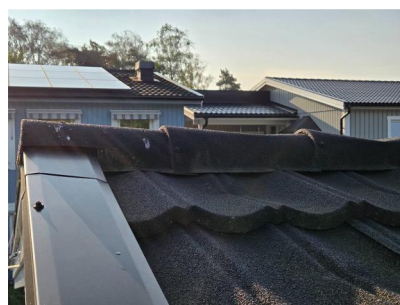
Skador samt mindre otätheter finns på plåttaket, vidare går det ej att kontrollera om underlagspapp eller liknande finns monterad samt att gummiduk på motfallstak är äldre med mindre lågpunkter.

Noterade skador och otätheter medför en ökad risk för att fukt kan tränga in till underliggande konstruktioner vilket i sin tur kan orsaka fuktskador.

Tätskiktet på ett låglutande tak har enligt vår bedömning en begränsad livslängd. Eftersom gummiduken är äldre kan det ha ett minskat motstånd mot vattengenomträngning. Detta i sin tur kan leda till att takkonstruktionen drabbas av fuktskador.

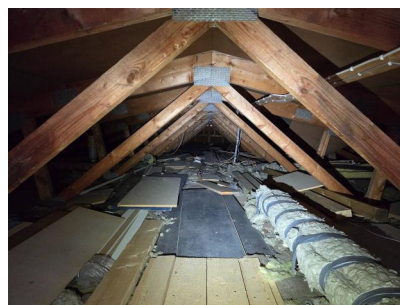
Vindsutrymmet kunde inte besiktas i sin helhet eftersom landgångar till stor del saknas, vidare finns det äldre underlagstaket (masonit) kvar och döljer det nya underlagstaket (råspont).

Gällande de delar som gick att kontrollera noteras mindre lokala fuktfläckar på det äldre underlagstaket och bedöms ha uppkommit innan senaste takrenoveringen.

Vi rekommenderar en kompletterande besiktning när landgång monterats.

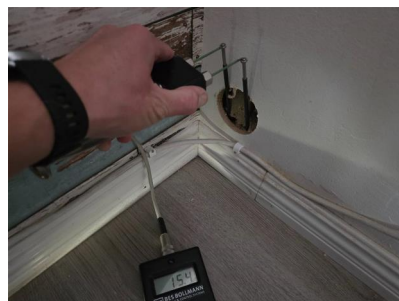
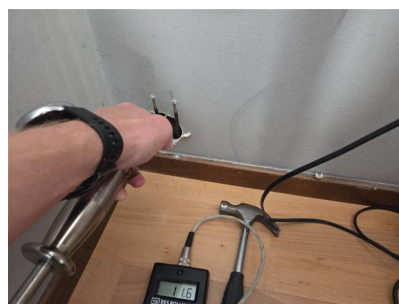
Vid kontroll av konstruktion uppmättes fuktvärden under kritisk nivå för mikrobiell tillväxt och både mikrobiell och normal lukt upplevdes.

Befintliga konstruktioner riskerar att drabbas av fuktskador på grund av naturlig fuktpåverkan. Det i sin tur kan leda till mikrobiella skador som kan resultera i att mikrobiell lukt sprids till boendemiljön. Om väggsyllar/reglar är tryckimpregnerade kan även en kemisk lukt förekomma.

- Kontroll 1 utfördes via provhål i klädkammarens golvkonstruktion. Inga organiska material påträffades varpå fuktkvotsmätning ej kunde utföras. Dock kunde golvet uppbyggnad bestämmas till: betongplatta, plastfolie, cellplast, spånskiva samt ytskikt. Vidare noteras en del organiskt material (byggspill) under plastfolien och en mikrobiell lukt upplevdes i provhål.
- Kontroll 2 utfördes via provhål i vardagsrummets innerväggssyll. Fuktkvot uppmättes till 15,4 % och en normal lukt upplevdes i provhål.
- Kontroll 3 utfördes via provhål i ytterväggssyll i sovrum 1. Fuktkvot uppmättes till 11,6 % och en normal lukt upplevdes i provhål.

En fördjupad undersökning rekommenderas för att konstatera orsak till och omfattning av uppmätta fuktvärden och de mikrobiella skador som noterades. Det är viktigt att tänka på att denna rekommendation om fördjupad undersökning gäller hela entréplanet.

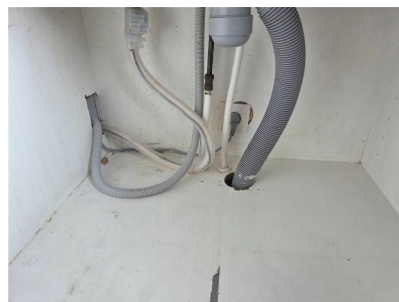
Fuktskydd finns inte i diskbänksskåp samt att anslutning till diskmaskin ej är fast förankrad.

Utan fuktskydd är det svårt att upptäcka läckage från rörledningar och slangar/kopplingar/slangklämmor som inte är fast monterade kan i sin tur leda till läckage och att vatten tränger in i omkringliggande konstruktioner med fuktskador som möjlig följd.

För att upptäcka eventuella läckage, installera ett fuktskydd samt montera fast diskmaskinens anslutningsslang.

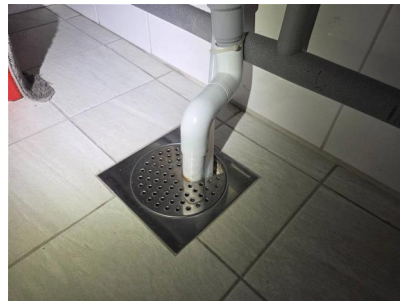
I utrymmet noteras något bristfällig golvlutning med lokalt bakfall mot tröskel. Vidare är golvbrunnen placerad för nära vägg där klämring är för hårt dragen då plast vid skruvar är något deformationerad.

Det finns risk att tätskiktet inte har kunnat anslutas på rätt sätt, vilket kan leda till fuktskador.

Brister i golvet och/eller tätskiktets lutning medför risk för att vatten tränger in i omkringliggande konstruktioner/utrymmen vilket i sin tur orsakar fuktrelaterade skador. Det medför också ökad risk för att vatten blir stående i golvet lågpunkter, vilket kan orsaka missfärgningar på klinker/fogar.

En skruvad klämring ska dras med ett bestämt moment. Det finns en ökad risk för fuktrelaterade skador när klämringen är för hårt dragen då utförandet kan skada underliggande konstruktion.
