**Fastighetsuppgifter**

Hjällsnäs 12:22

Alsjöredsvägen 3

| Besiktningsdatum | 2025-09-10 |

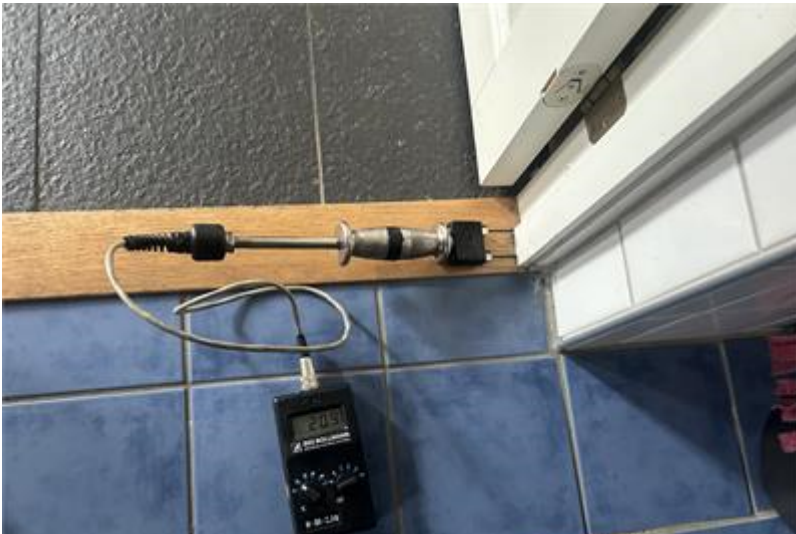
| Byggnadsdel | Suterrängkällare |
| Konstruktionsdel | Karmar och snickerier. |

Samtliga fuktkvotsmätningar är stickprovskontroller och mätvärden kan variera med årstider mm, gränsen för mikrobiell tillväxt i trä går vid ca 17 % och för rötskador vid ca 28 % fuktkvot.  
I källaren förekommer organiskt material i begränsad omfattning.  
I två stycken innerdörrkarmar uppmättes fuktkvoten till ca 20 %.

Då fuktkvoter över kritisk gränsvärde för mikrobiell tillväxt i trä, därför rekommenderar vi att det organiska materialet ersätts med mer fukttåliga material.

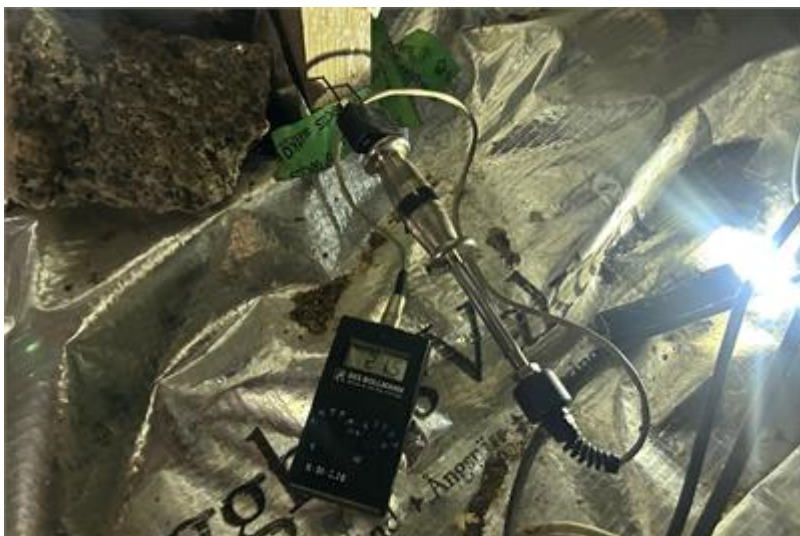
| Byggnadsdel | Krypgrund |
| Konstruktionsdel | Bjälklagskonstruktion. |

I krypgrunden noterades mikrobiell påväxt och träskyddsbehandlat virke samt byggspill av organiskt material. En avvikande lukt noterades i krypgrunden. I bjälklagskonstruktionen uppmättes fuktkvoten till ca 21-22 %.

Vid kontroll av konstruktion noterades fuktkvoter över kritiskt gränsvärde för mikrobiell tillväxt i trä samt en avvikande lukt, därför rekommenderar vi att denna besiktning kompletteras med en fördjupad teknisk undersökning.

Vidare rekommenderar vi att krypgrundsutrymmet städas ut för att minska luktspridning mm.
