**Fastighetsuppgifter**

Lyran 2

Skoldalsvägen 26A

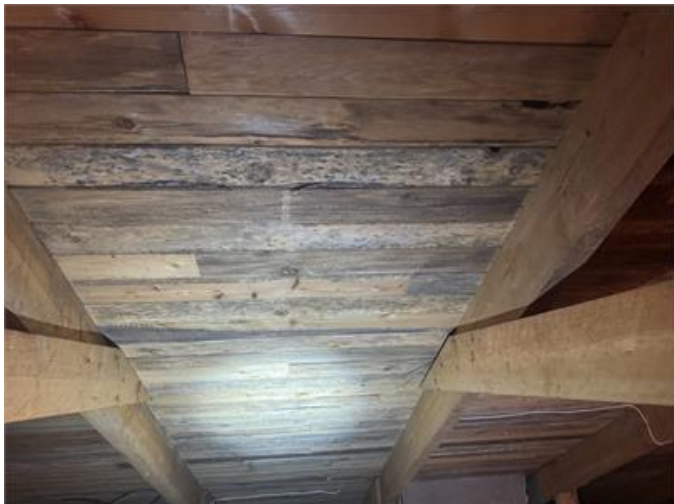
| Besiktningsresultat | | | | | |
|---|---|---|---|---|---|
| Vind | | X | | | -Mikrobiell påväxt förekommer mot underlagstaket, se kommentar/riskanalys.<br>-Enstaka fuktrelaterade missfärgningar förekommer och sannolikt uppkommit innan takomläggningen men bör regelbundet kontrolleras för ev förändringar. |

Mikrobiell påväxt förekommer på yttertakets insida. Det kan ej bedömas om detta är ett pågående problem eller av äldre ursprung. Yttertakets insida bör därför kontrolleras regelbundet, se även info på protokollets näst sista sida, pos. 3

Bild visar mikrobiell påväxt mot underlagstaket, hålls under uppsikt.

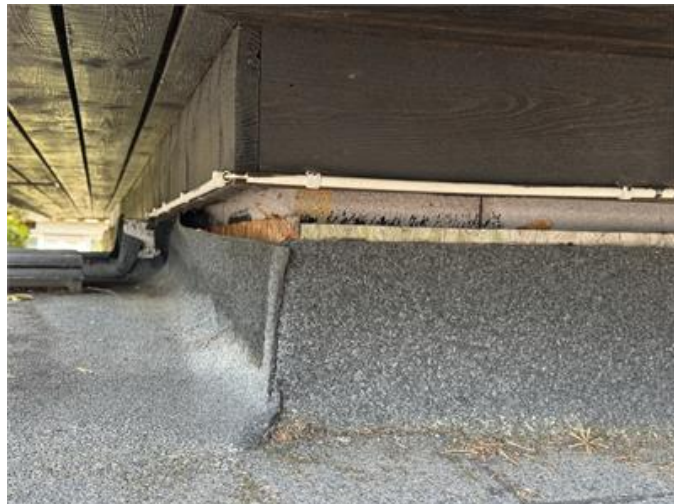
| Besiktningsresultat | | | | | |
|---|---|---|---|---|---|
| Garagetak | | X | | | -Låglutande tak, se därför info på protokollets näst sista sida pos. 1.<br>Takpappen är i paritet med dess tekniska livslängd.<br>-Takpappens uppvik mot fasad glipar och kan kompletteras med täckbräda eller liknande, se bild. |

Takpapp vid garagetak glipar och kan kompletteras med täckbräda eller liknande.

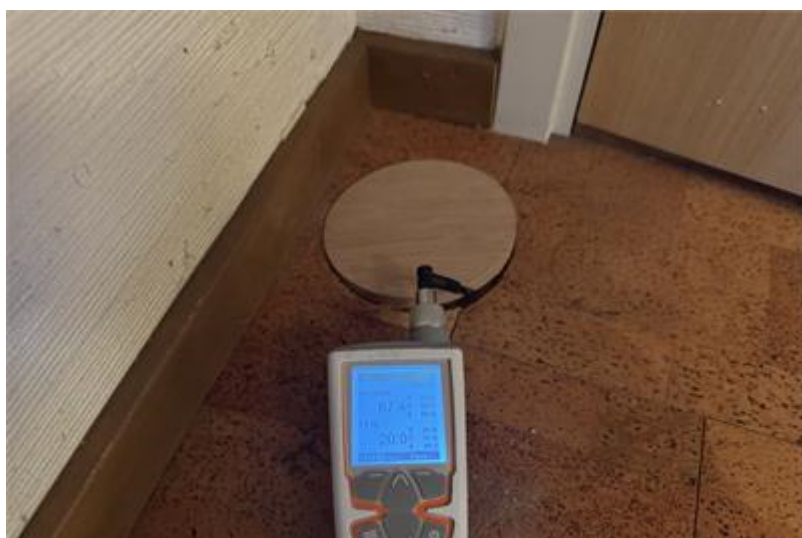
Fuktmätning utfördes via två provhål och fuktvärden under kritisk nivå för mikrobiell tillväxt uppmättes. RF i isolering uppmättes till ca 60-67%. Ingen avvikande lukt upplevdes via borrhål.

Det kritiska gränsvärdet för mikrobiell tillväxt brukar anges till ca 70-75% relativ fuktighet (RF).

Notera att stickprovsmässig undersökning är utförd samt att mätvärden normalt sett kan variera över årstiderna. För att säkert fastställa konstruktionens kondition och fuktstatus måste en mer omfattande undersökning utföras.
