# Besiktningsprotokoll

Anticimex Försäkringsbesiktning i samarbete med Fastighetsbyrån

| Fastighetsadress:<br>Kanalvägen 24 | |

| Besiktningsdatum:<br>2025-09-11 | Protokollnummer:<br>69221532 |

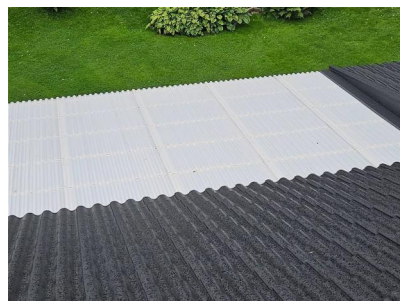
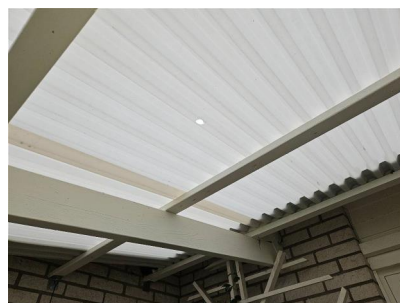
Plasttak har hål på flera ställen efter hagelskur.

Rekommenderas byte av trasiga skivor.

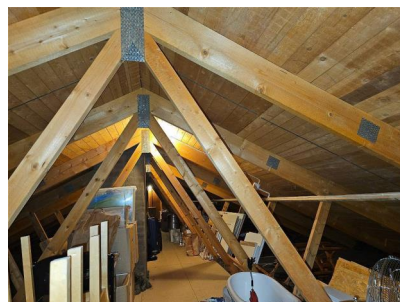
Vid kontroll av vinden uppmättes fuktvärden under kritisk nivå för mikrobiell tillväxt. Mindre äldre fuktrosor noterades runt genomföring för ventilation i tak.

Fuktkvoten i underlagstak och takbjälkar uppmättes till ca 8 %.

Risk för mikrobiell tillväxt föreligger vid fuktkvoter över 17 %.

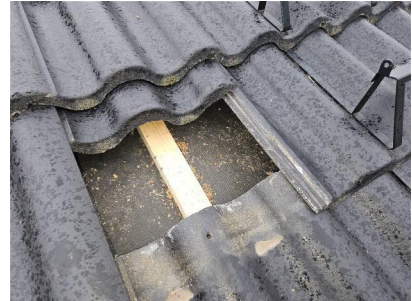
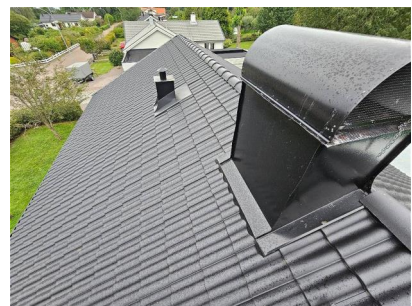
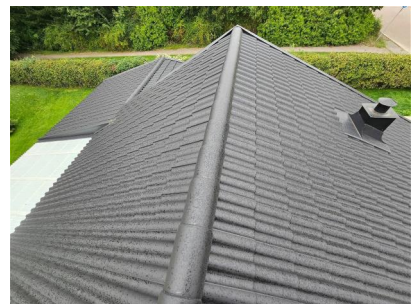
Inget att notera.

Nya betongpannor, läkt och takfolie monterade år 2022.

Taket har besiktigats från takstege.

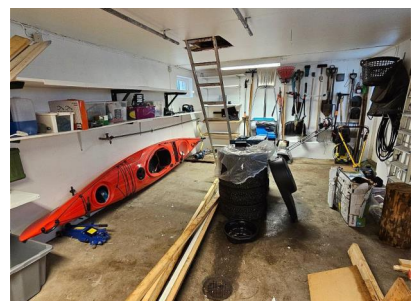
Äldre golvbrunn i gjutjärn finns i utrymmet.

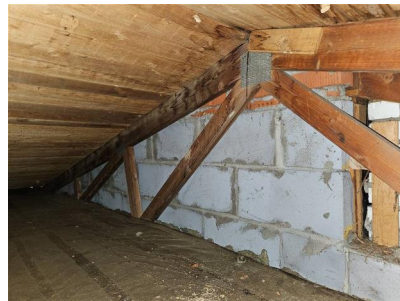
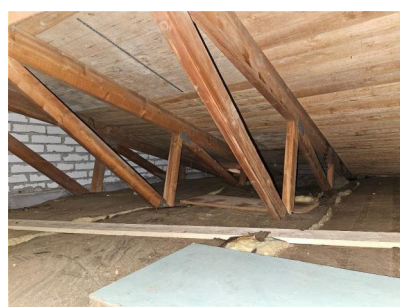
Vid kontroll av vinden uppmättes fuktvärden under kritisk nivå för mikrobiell tillväxt. Mindre äldre fuktrosor noterades mot husets gavel, dock utan förhöjda fuktvärden.

Fuktkvoten i underlagstak och takbjälkar uppmättes till ca 8 %.

Risk för mikrobiell tillväxt föreligger vid fuktkvoter över 17 %.

Stommen för garageuppgbyggnaden består av blå lättbetong.

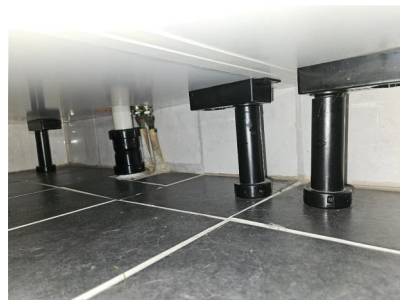
Rör genomföringar finns på flera ställen i nära anslutning till vägg/golvinkel.

Badrummet är renoverat av tidigare fastighetsägare i egen regi år 2008, vilket även är visuellt påtagligt i utrymmet.

Det finns risk för att tätskiktet inte har kunnat anslutas på korrekt sätt, vilket kan medföra risk för fuktskador.

Flera genomföringar i utrymmet uppfyller inte gällande branschregler vid tidpunkten för renovering.

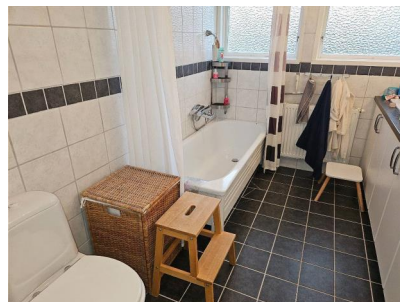
Normala fuktvärden indikerades mot klinker/kakel.

En viss fukt tränger alltid in bakom kakel/klinker via fogarna, detta är helt normalt och innebär inte att tätskiktet/ våtrumsisoleringen under kaklet/klinkern är bristfälligt eller ur funktion.

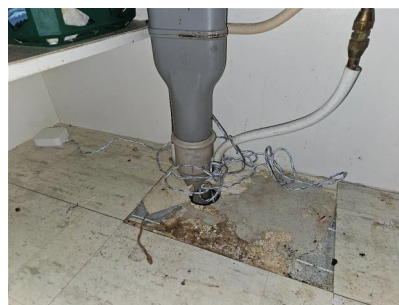
Fuktskydd saknas i diskbänksskåpet. Vattenlarm finns installerat.

Avsaknad av fuktskydd försvårar upptäckt av eventuella läckage från rörledningar, vilket kan innebära risk för att vatten tränger in i angränsande konstruktioner och orsakar fuktskador.

Om vattenlarmet inte används bör fuktskydd installeras.

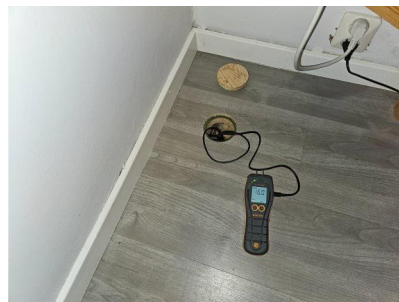
I delar av källaren består grundläggningen av en betongplatta på mark utan underliggande isolering, med ett uppreglat och isolerat golv direkt mot betongen. Påreglade och isolerade ytterväggar förekommer även i källarplanet.

Vid kontroll av golvkonstruktionen under källartrappan uppmättes fuktvärden under kritisk nivå för mikrobiell tillväxt. Fuktkvoten uppmättes till 16 % i golvregel via 70mm provhål.

Risk för mikrobiell tillväxt föreligger vid fuktkvoter över 17 %.

Den befintliga golv- och väggkonstruktionen bedöms dock vara riskkonstruktioner med avseende på naturlig fuktpåverkan från mark. Detta kan medföra risk för fuktskador och mikrobiella angrepp, vilket i sin tur kan resultera i spridning av mikrobiell lukt till boendemiljön. Om tryckimpregnerat virke förekommer kan även kemisk lukt uppstå.

Utvändigt fuktskydd är äldre.

Eftersom källarens utvändiga fuktskydd (dagvattenssystem, dräneringssystem samt källarytterväggarnas utvändiga fuktskydd) är äldre, så kan systemet ha nedsatt funktion. Detta ökar risken för invändiga fuktskador i källaren.

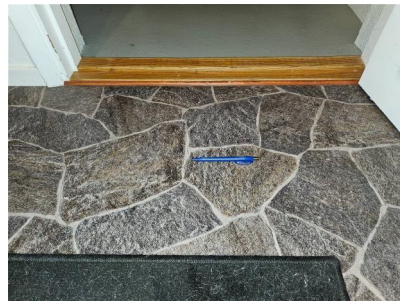
Skada i golvkonstruktionen har noterats under plastmattan. Ett större hål finns i anslutning till tröskeln mot grovköksutrymmet.

Pennan på bilden markerar punkten för noteringen.

Det rekommenderas att golvet kontrolleras vidare för att säkerställa att inga underliggande skador förekommer. Skadan bedöms sannolikt ha uppstått genom punktbelastning, exempelvis från ett tungt föremål som orsakat brott i spånskivan.

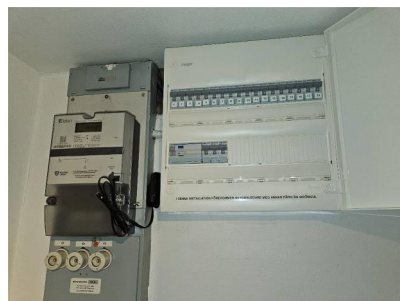
El-centralen har jordfelsbrytare.

Ny el-central monterad år 2021.

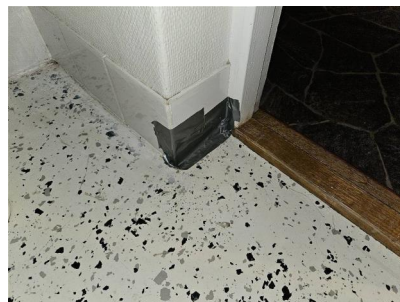
Kakel har avlägsnats för kontroll av asbest från sockel på vägg. Ingen asbest påträffades vid provtagning. För närvarande är ytan provisoriskt tätad med silvertejp.

Flera kontroller har utförts i fastigheten utan anmärkning avseende asbest.

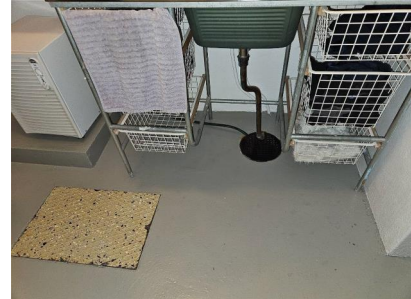
Gjutjärnsbrunnen är rostangripen.

Det föreligger risk att brunnen rostar sönder, vilket kan leda till fuktskador i omkringliggande konstruktioner.

Brunnen bör bytas vid framtida renovering av utrymmet eller i samband med stambyte.

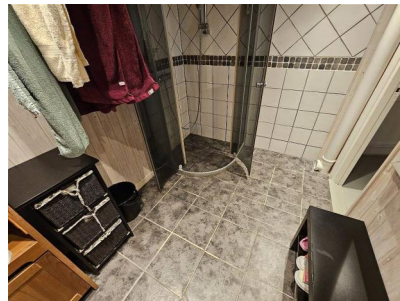
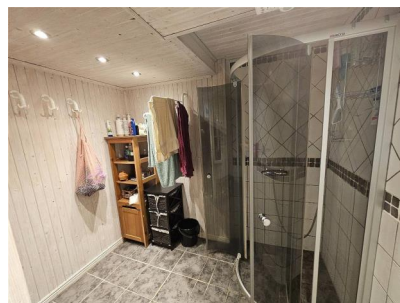
Bomljud och lösa klinkerplattor noterades på golvet. Detta indikerar att vidhäftningen mellan klinker och underlag har upphört, så kallat "bomljud". En sådan situation kan innebära att tätskiktet bakom klinkern är bristfälligt.

Badrummet är renoverat av tidigare fastighetsägare i egen regi år 2006. Detta är visuellt påtagligt, då utrymmet inte följer gällande branschregler för våtrum.

Träpanel på väggar är monterad med felaktigt avstånd från duschvägg, och golvet bakfall/golvlutning följer inte branschregler.

Det finns risk att tätskiktet inte är korrekt monterat, vilket kan medföra fuktskador.

Normala fuktvärden indikerades mot klinker/kakel.

Panel på väggar har inte kunnat fuktmätas vid besiktningstillfället.

Utrymmet bör renoveras, alternativt att erforderliga kontroller utförs för att säkerställa att inga bakomliggande eller underliggande skador förekommer.
