# Besiktningsprotokoll

Anticimex Försäkringsbesiktning i samarbete med Fastighetsbyrån

| Fastighetsadress:<br>Högfors 3 | |

| Besiktningsdatum:<br>2025-09-09 | Protokollnummer:<br>69256386 |

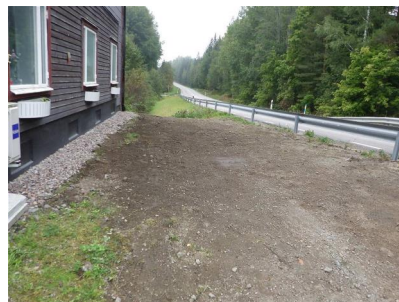
Marken lutar mot huset.

Detta innebär en ökad fuktbelastning mot grunden vilket i sin tur kan orsaka fuktskador i huset.

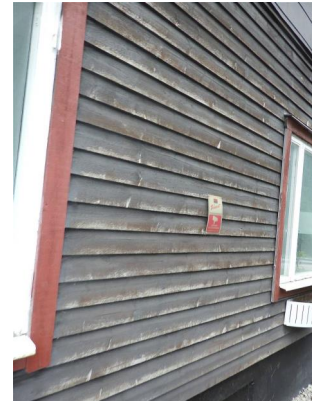
Fasadbeklädnaden och takbrädor har färgsläpp och torrsprickor.

Fasadbeklädnad och träkonstruktioner där målningsbehov finns riskerar att få fukt- och rötskador på grund av sämre vattenavvisande förmåga.

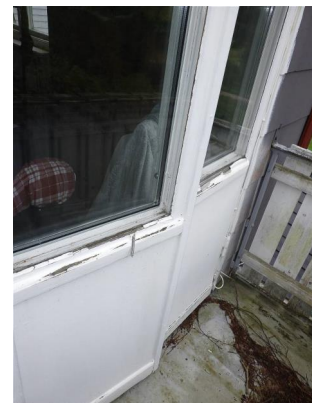
Vanligt underhåll av några av dörrarna.

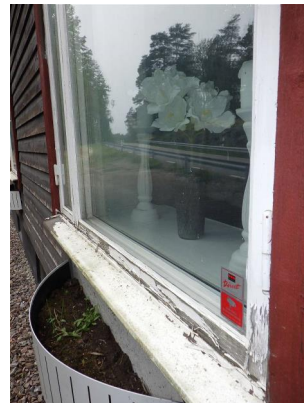
Fönster har färgsläpp och torrsprickor.

Fönsterbågar och fönsterkarmar där målningsbehov finns riskerar att få fukt- och rötskador på grund av sämre vattenavvisande förmåga.

För att öka livslängden på fönster rekommenderas målning och underhåll.

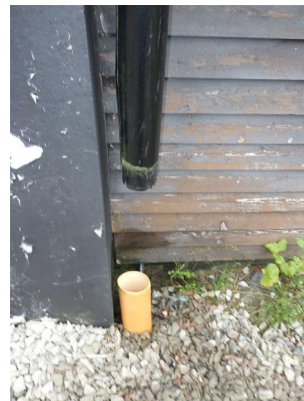
Stuprör är bristfälligt anslutet till markledning.

Stuprör som avslutas intill huset (ovan mark) kan medföra en ökad fuktbelastning på grundmur/sockel som i sin tur kan leda till fuktrelaterade skador.

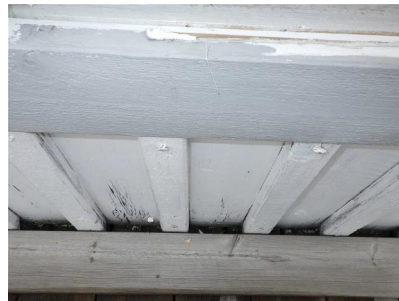
Fasadbeklädnaden har mindre rötskador.

Mindre rötskador finns i fasadpanelen. Dessa bedöms dock inte ha lett till bakomliggande skador.

För att undvika följskador kan rötskadad träpanel bytas ut.

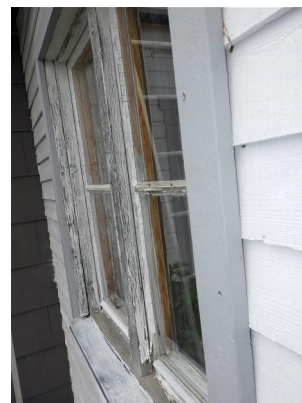
Fönster har färgsläpp och torrsprickor.

Fönsterbågar och fönsterkarmar där målningsbehov finns riskerar att få fukt- och rötskador på grund av sämre vattenavvisande förmåga.

För att öka livslängden på fönster rekommenderas målning och underhåll.

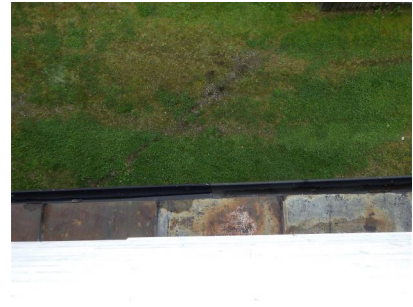
Det lägre taket har inte kunnat besiktigas pga att det ligger trall på större delen av taket.

Det som syns utanför trallen har rostangrepp.

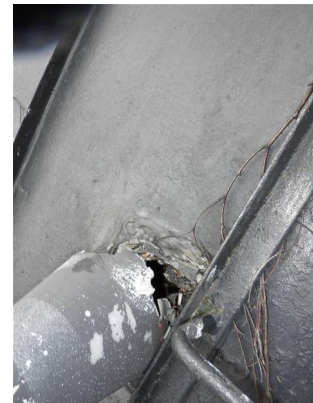
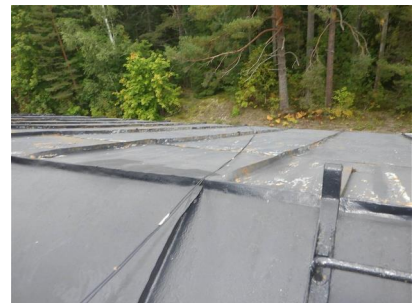
På det högre taket har avluftningsrör till avlopp rostat sönder i höjd med takplåten detta gör att fukt kan ta sig in under plåten och orsaka fuktrelaterade skador underliggande konstruktion.

Det högre taket har rostangrepp på taksidan mot vägen.

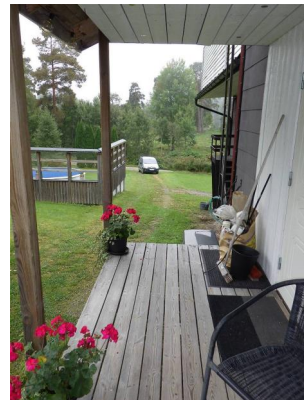
Räcke saknas.

Räcket ska vara minst 110cm, för att undvika fallolyckor.  
Intervallerna mellan spjälorna eller ribborna ska inte överstiga 110 millimeter  
– detta för att barn ska slippa fastna med huvudet eller kunna pressa sig emellan.

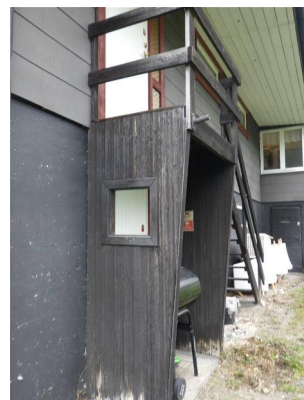
Träkonstruktionen har färgsläpp och torrsprickor.

Träkonstruktioner där målningsbehov finns riskerar att få fukt- och rötskador på grund av sämre vattenavvisande förmåga.

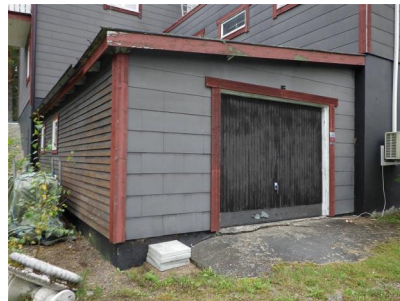
Fasadbeklädnaden, fönster och port har färgsläpp och torrsprickor.

Fasadbeklädnad och träkonstruktioner där målningsbehov finns riskerar att få fukt- och rötskador på grund av sämre vattenavvisande förmåga.

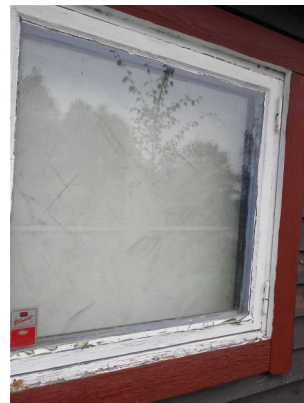
Fönsterbleck saknas på fönster.

Avsaknad av fönsterbleck medför en ökad risk för att vatten kan rinna in och orsaka fuktrelaterade skador i omkringliggande konstruktioner.

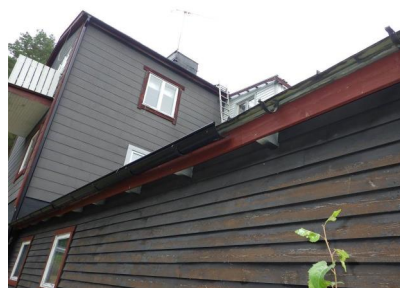
Del av hängränna saknas och hängrännan är provisoriskt lagd på rännkrokar.

När hängrännor saknas utsätts fasad och grund för ökad fuktbelastning, vilket i sin tur kan leda till fuktskador i bakomliggande konstruktioner.

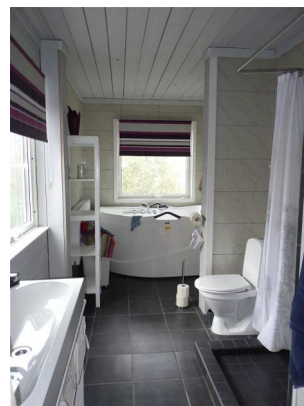
Badrummet har brister i utförandet.

Tidigare ägare har renoverat våtrummet och eftersom badrummet inte är fackmässigt\* utfört finns risk för fuktskador.

Observera att risken angående fackmässigt utförande gäller hela utrymmet.

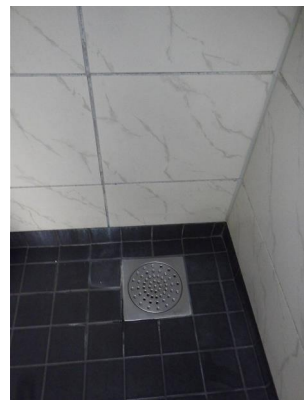
Golvbrunnen är placerad för nära vägg.

Det finns risk att tätskiktet inte har kunnat anslutas på rätt sätt, vilket kan leda till fuktskador.

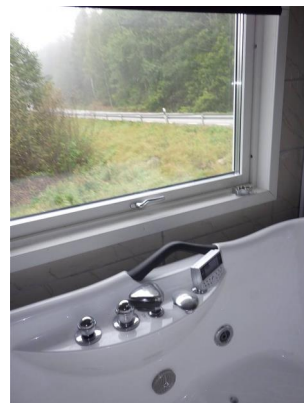
Fönster är olämpligt placerat.

Fönstrets placering i våtutrymmet utgör en risk för fuktskador i fönster- och väggkonstruktionen.

För att minska risken för fuktskador på fönster och väggkonstruktion rekommenderas att man skyddar fönstret mot vattenbegjutning.

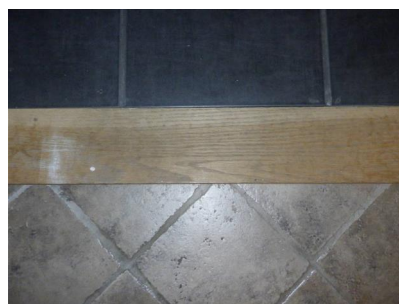
Golvlutning.

Golvfall mot golvbrunnen är bristfälligt utfört.

Tröskel saknas/är felmonterad.

En felmonterad tröskel eller avsaknaden av en tröskel medför risk att vatten tränger in i angränsande konstruktioner och rum vilket i sin tur kan leda till fuktrelaterade skador.

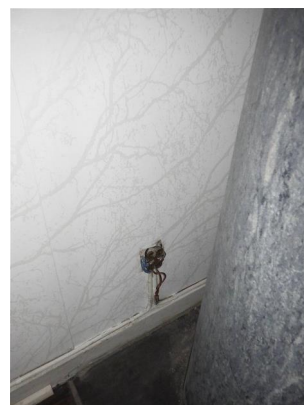
Elinstallationer i utrymmet har enligt vår bedömning uppenbara brister.

Skydd över uttag saknas samt lock över strömbrytare.

Elinstallationer i utrymmet är en säkerhetsrisk som kan orsaka både personskador och brand. Observera att besiktning av bostadens elsystem inte har ingått i uppdraget.

Kontakta en elektriker för kontroll och åtgärd.

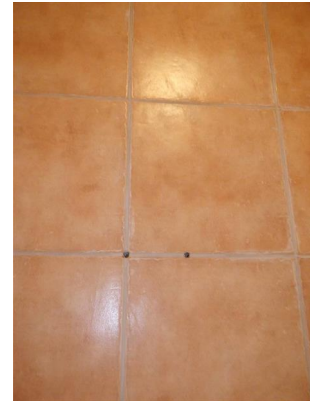
Det fattas fog och otätade hål finns i väggen

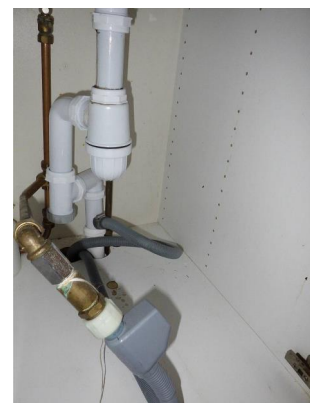
Vattenrör är inte fixerade.

När vattenrör inte är fixerade kan kopplingarna lossna pga vibrationer med läckage som följd.

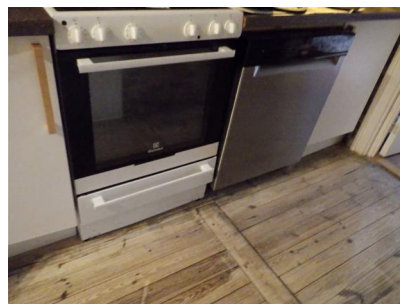
Köksblandaren saknar vridstopp.  
(utloppspipen går att vrida ut över bänkskivan).

Detta kan leda till att vatten rinner ut till omkringliggande konstruktioner med fuktskador som följd.

Fuktskydd.

Fuktskydd saknas i diskbänksskåp och under kyl/frys samt upphängningsbygel saknas på avloppslang från diskmaskinen. Utan fuktskydd är det svårt att upptäcka läckage från rörledningar.

Vatten kan då tränga in i omkringliggande konstruktioner och orsaka fuktskador. För att upptäcka eventuella läckage, installera ett fuktskydd och montera fast avloppsslang från diskmaskin.

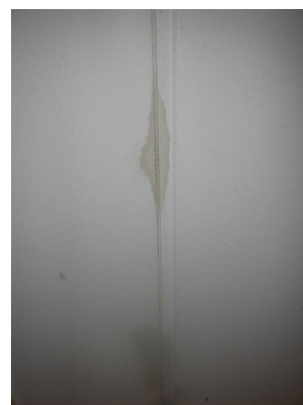
Fuktfläckar finns i tak.

Inga förhöjda fuktindikationer vid besiktningen.

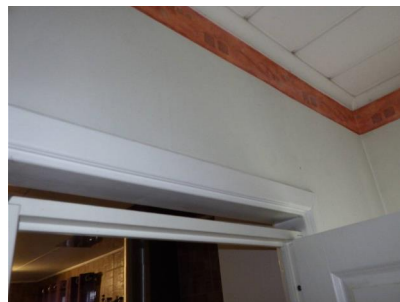
Dörr har monterats i gamla dörrömfattningen.

Dörren täcker inte hela öppningen.

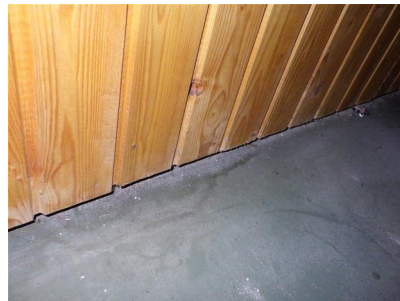
Vid kontroll av konstruktion uppmättes fuktvärden över kritisk nivå för mikrobiell tillväxt och mikrobiell lukt upplevdes.

Källargrundmurar med påreglade isolerade ytterväggar. Denna konstruktion får ofta skador på grund av naturlig fuktvandring. Fuktkvoten uppmättes till 21 %.

Vi rekommenderar en fördjupad undersökning för att bedöma orsak och omfattning. Det är viktigt att tänka på att denna rekommendation om fördjupad undersökning gäller hela tvättstugan.

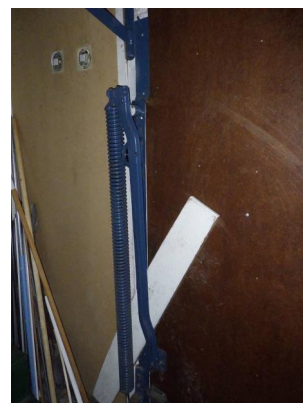
Fjäderport.

Fjädrar på äldre garageportar medför risk för personskador. Olyckor har skett med att fjädrar gått av vid öppning och stängning av garageportar.

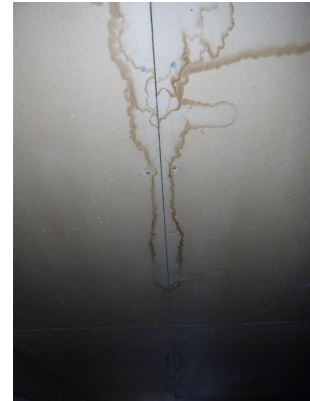
Fucktfläckar finns i tak.

Inga förhöjda fuktindikationer vid besiktningen.

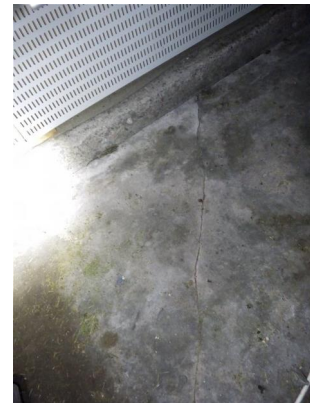
Sprickor finns i golv.

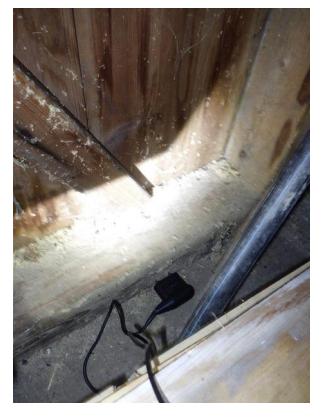
Vid kontroll av väggsyllar uppmättes fuktvärden under kritisk nivå för mikrobiell tillväxt och normal lukt upplevdes.

Fuktkvoten uppmättes till 16 %.
