Fastighetsbeteckning  
Landvetter 3:20  
Adress  
Berghemsvägen 12  
43836 Landvetter

| Uppdragsnummer | O29111 |
| Besiktningsdatum | 2025-09-09 |
| Besiktningss företag | OBM Besiktning Väst AB |

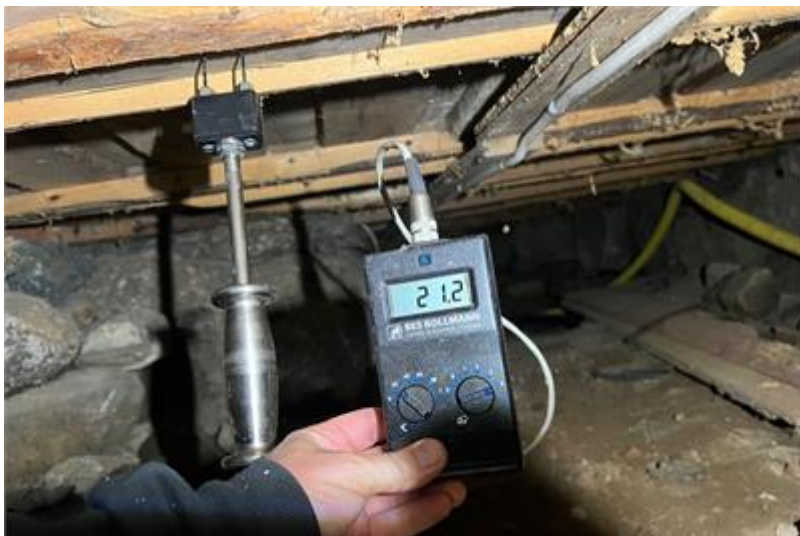
Huset är uppfört över kryp/plintgrunder samt matkällare av äldre datum och fuktkvoten uppmättes stickprovvis till mellan 19-21% i träbjälklagen och en avvikande lukt upplevdes i dessa utrymmen.

Vid stickprovskontroll av konstruktion uppmättes fuktkvoten till mellan 19-21% vilket ligger över kritiskt gränsvärde för mikrobiell tillväxt och en avvikande lukt upplevdes. För att utreda orsak/omfattning, eventuella följdskador samt lämpliga åtgärder rekommenderas att kontakt tas med en fackman för att utföra en fördjupad undersökning.
