**Fastighetsuppgifter**

Landvetter 3:20

Berghemsvägen 12

## Bilaga 1 för kontroll av valda konstruktioner

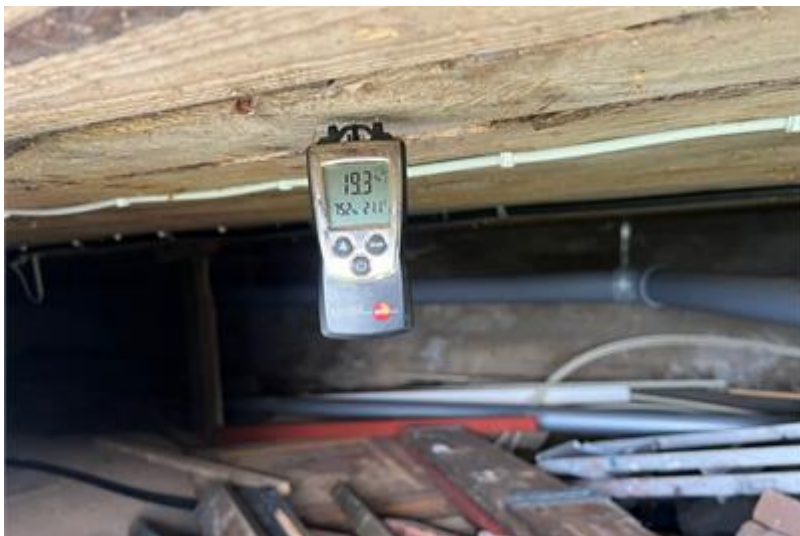
| Besiktningsresultat | | | | | |
|---|---|---|---|---|---|
| Grundkonstruktion | | | X | | Huset är uppfört över kryppgrund och en äldre matkällare vilket är riskkonstruktioner, se bilaga kontroll av konstruktion. |

Huset är uppfört över krypgrund samt matkällare av äldre datum och fuktkvoten uppmättes stickprovvis till mellan 18-19% i träbjälklagen och en avvikande lukt upplevdes i dessa utrymmen.

Vid stickprovskontroll av konstruktion uppmättes fuktkvoten till mellan 18-19% vilket ligger över kritiskt gränsvärde för mikrobiell tillväxt och en avvikande lukt upplevdes. För att utreda orsak/omfattning samt lämpliga åtgärder rekommenderas att kontakt tas med en fackman för att utföra en fördjupad undersökning
