# Besiktningsprotokoll

Anticimex Försäkringsbesiktning i samarbete med Fastighetsbyrån

| Fastighetsadress:<br>Hallandsgatan 9 | |

| Besiktningsdatum:<br>2025-09-10 | Protokollnummer:<br>69238304 |

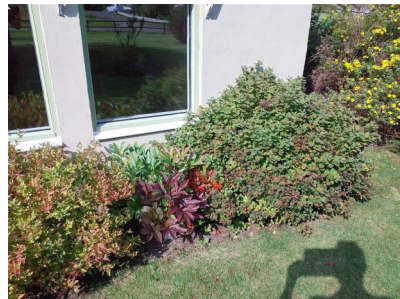
Växter finns i anslutning till grundmur.

När det finns rabatter och växter nära grundmuren finns risk att fukt stannar kvar i väggarna. Detta kan i sin tur orsaka invändiga fuktskador. Växternas rötter kan också skada grundmuren och sätta dräneringsledningen ur funktion.

Området närmast huset rekommenderas att vara fritt från växtlighet.

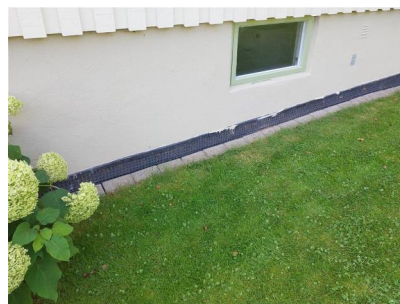
Utvändigt fuktskydd ligger oskyddat ovan mark.

Risk finns att det utvändiga fuktskyddet skadas och funktionen försämras.

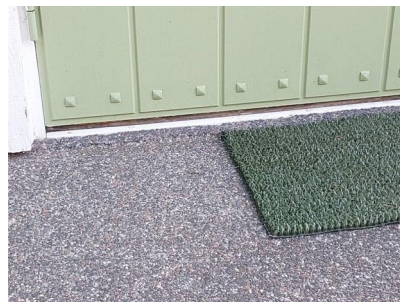
Tröskelbleck saknas under dörr.

Avsaknad av tröskelbleck medför att det finns risk för att vatten kan rinna in och orsaka fuktskador på tröskel och/eller i kringliggande vägg och bjälklag.
