**Fastighetsuppgifter**

Björkeberg 1:9

Gamla vägen 62

| Uppdragsnummer | G34972 |

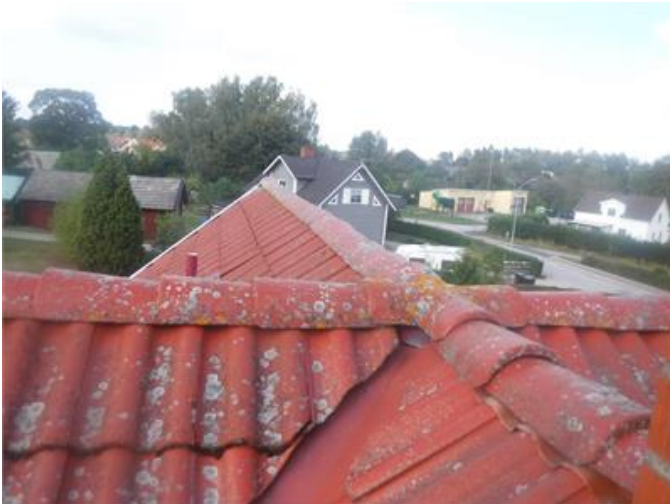
Tak/bostadshus: Taket är klätt med betongpannor och har undertak av Masonit. Taket besiktigades från stegen på taket.

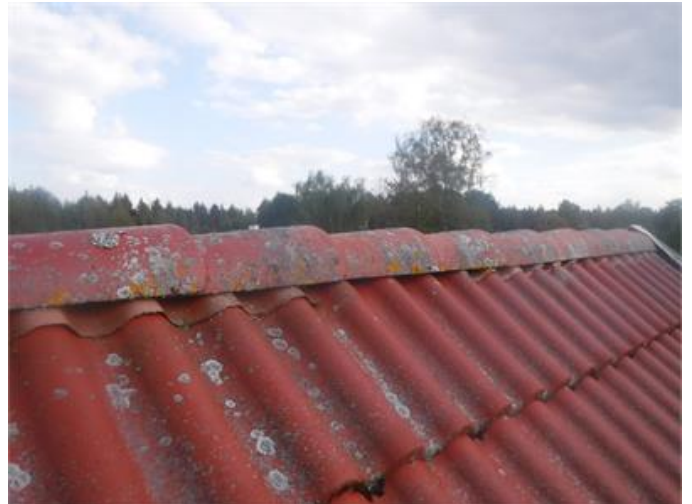
Nockpannorna täcker delvis bristfälligt över takpannorna och nocktätning har monterats på en del ställen.

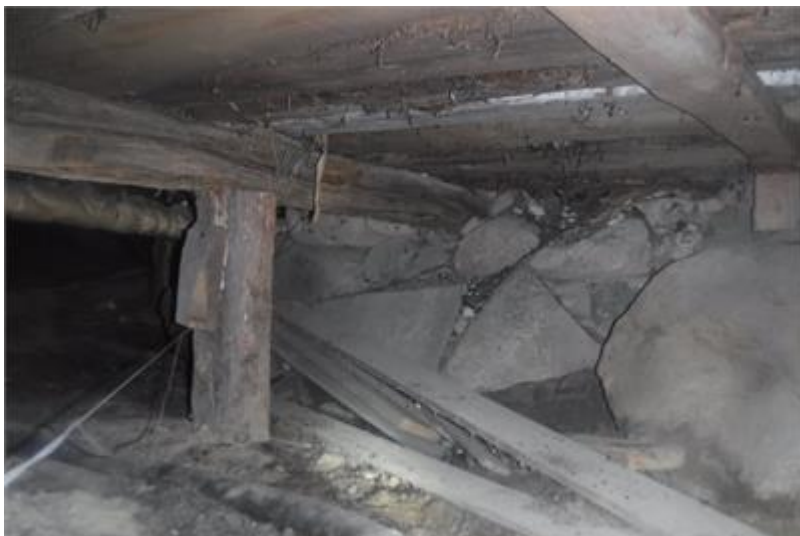
En torpargrund betecknas som en riskkonstruktion med avseende på fukt- och mikrobiella skador. Risk finns att avvikande lukter från grunden sprids och upplevs i boendemiljön. Befintlig grund är fuktpåverkad i bottenbjälklaget och det finns en hel del virke och organiskt material på marken. Spår och skador efter angrepp av träskadeinsekter noterades i bottenbjälklaget. Grunden rekommenderas städas från allt virke och organiskt material samt rekommenderas en vidare undersökning av bottenbjälklaget för vidare bedömning av åtgärder.

Kontroll av konstruktion visade fuktkvoter på över 23% i bottenbjälklaget. Det kritiska gränsvärdet för mikrobiell tillväxt brukar anges till ca 16-17% fuktkvot (FK). Fuktkvoten i en torpargrund växlar med årstiderna. I normalfallet är fuktbelastningen mot grunden som högst under sommartid (juni-augusti) för att sjunka under vinterhalvåret.
