**Fastighetsuppgifter**

Morkarlby 563:7

Resarvägen 6

| Uppdragsnummer | WA6931 |

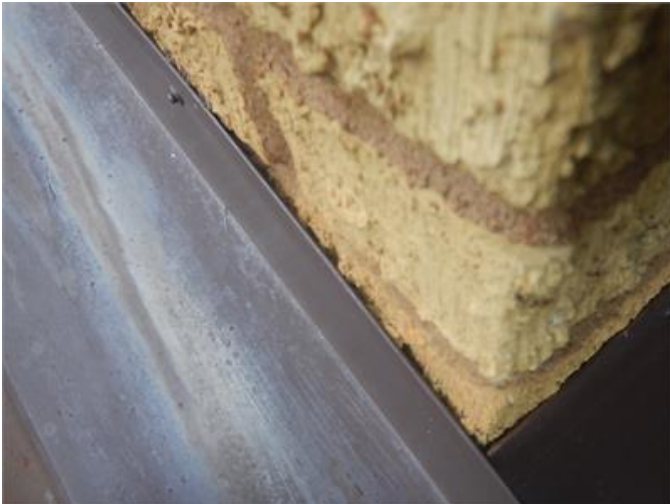
Otätthet mellan murstock och skorstensbeslag.

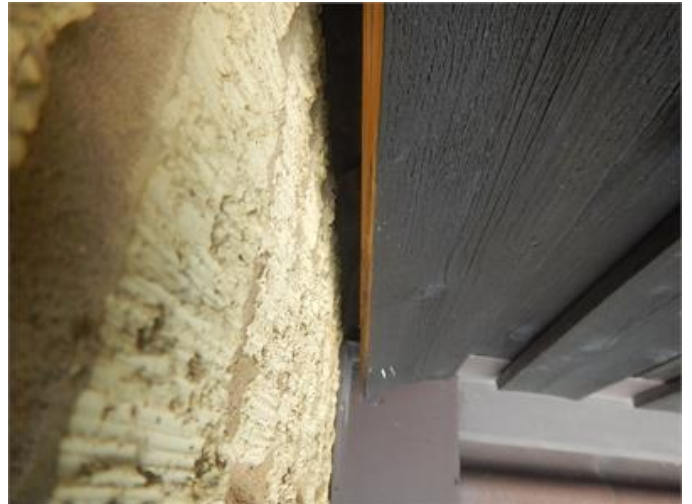
| Besiktningresultat | | | | | |
|---|---|---|---|---|---|
| Fasad | | X | | | -Utvändigt målade ytor har ett generellt underhållsbehov.<br>-Sprickbildning noteras i stödvägg vid altanen, hålls under uppsikt för eventuella förändringar.<br>-Panelbrädor mot murstock har delvis släpp från sin infästning samt att sprickor förekommer i panel. |

Panel mot murstock.

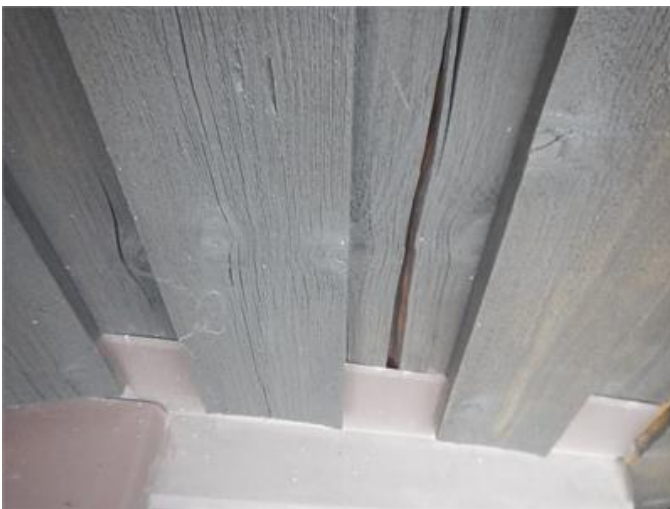
Exempel på sprucken panel.

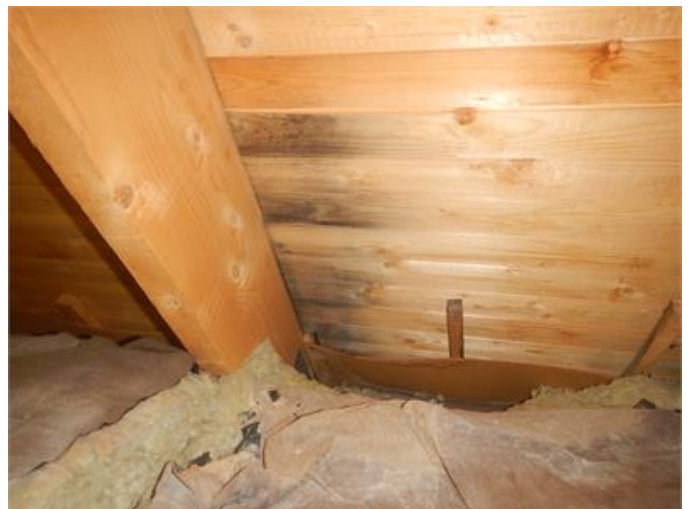
| Besiktningsresultat | | | | | |
|---|---|---|---|---|---|
| Vind hus | | X | | | Mindre mikrobiell påväxt förekommer på yttertaket insida. Det kan ej bedömas om detta är ett pågående problem eller av äldre ursprung, detta bör kontrolleras regelbundet så skadorna ej förvärras. |

Mikrobiell påväxt på underlagstak.

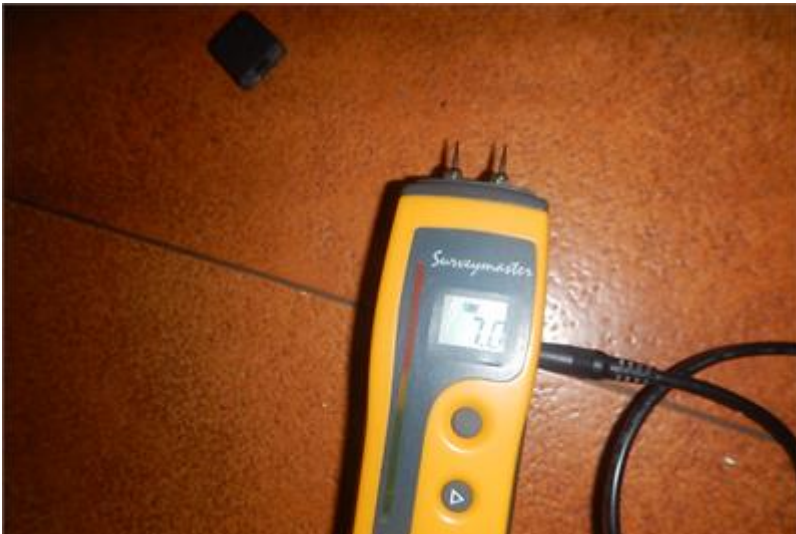
Vid konstruktionskontroll som utfördes via håltagning i golv uppmättes fuktvärden under kritisk gräns och ingen mikrobiell lukt kunde upplevas i provhål.

Fuktkvoten uppmättes till 7% i ytterväggssyll.

Det kritiska gränsvärdet för mikrobiell tillväxt brukar anges till ca 15-17% fuktkvot (FK).
