Hansjö 10:57

Hallingvägen 17

| Uppdragsnummer | WA6991 |
| Besiktningsdatum | 2025-09-02 |

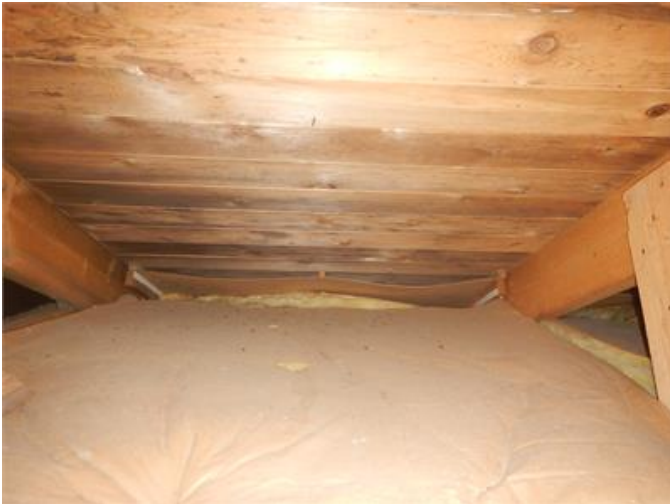
| Besiktningsresultat | | | | | |
|---|---|---|---|---|---|
| Vind Hus | | X | | | -Mikrobiell förekommer på underlagstak.<br>-Fuktfäckar förekommer på underlagstak vid genomföringar (inga förhöjda fuktvärden uppmättes). |

Exempel på mikrobiell påväxt på underlagstak.

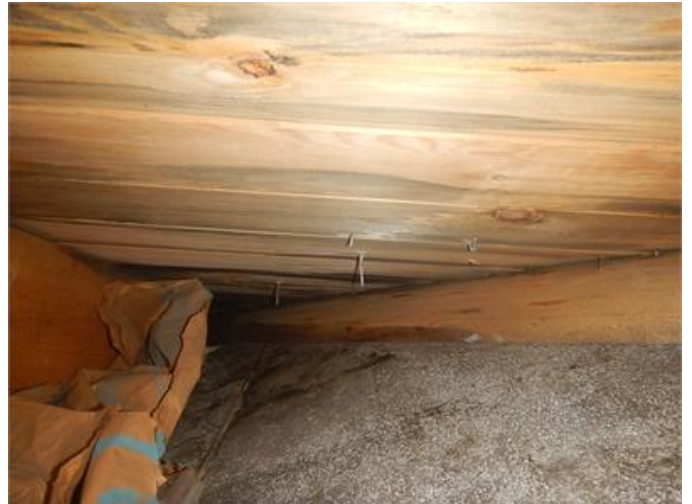
| Besiktningsresultat | | | | | |
|---|---|---|---|---|---|
| Vind Utbyggnad/kök | | X | | | -Mikrobiell förekommer på underlagstak.<br>-Fuktfäckar förekommer på underlagstak under rännalar (inga förhöjda fuktvärden uppmättes). |

Exempel på fuktpåverkat underlagstak under ränndal.

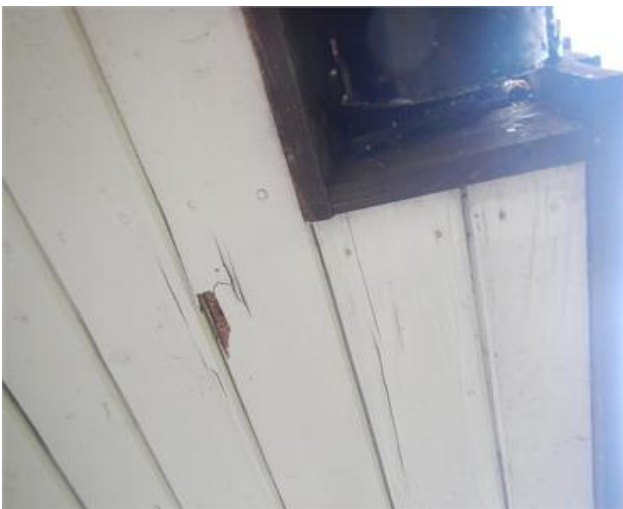
| Besiktningsresultat | | | | | |
|---|---|---|---|---|---|
| Tak | | X | | | -Färgsläpp förekommer på plåtdetaljer samt takplåt.<br>-Spikar har devis krupit ur takplåtar.<br>-Rötskador förekommer i del av takfot. |

Exempel på rötskada i takfot.

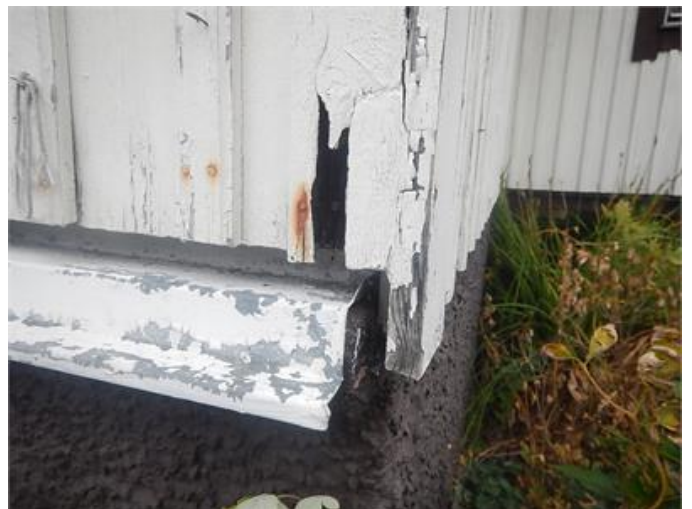
| Besiktningsresultat | | | | | |
|---|---|---|---|---|---|
| Fasad | | X | | | -Utvändigt målade ytor har generellt underhållsbehov och mindre sprickor förekommer i träpanel.<br>-Rötskador förekommer i fasadpanel, skador i bakomvarande konstruktioner kan ej uteslutas.<br>-Färgsläpp förekommer på plåtdetaljer. |

Exempel på rötskadad fasadpanel.

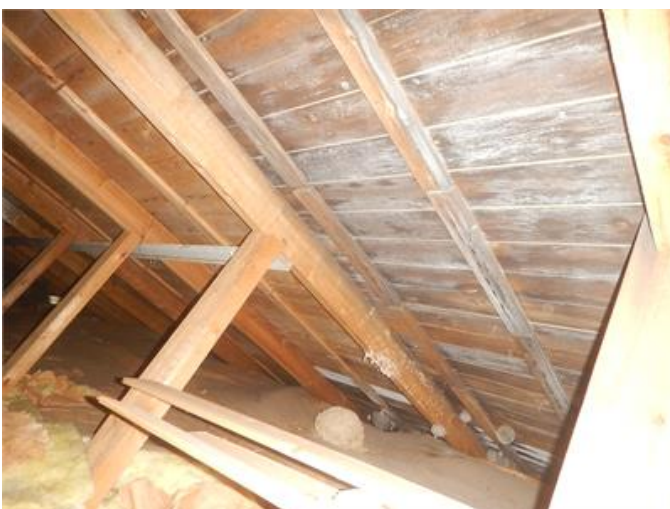
Exempel på mikrobiell påväxt på underlagstak.

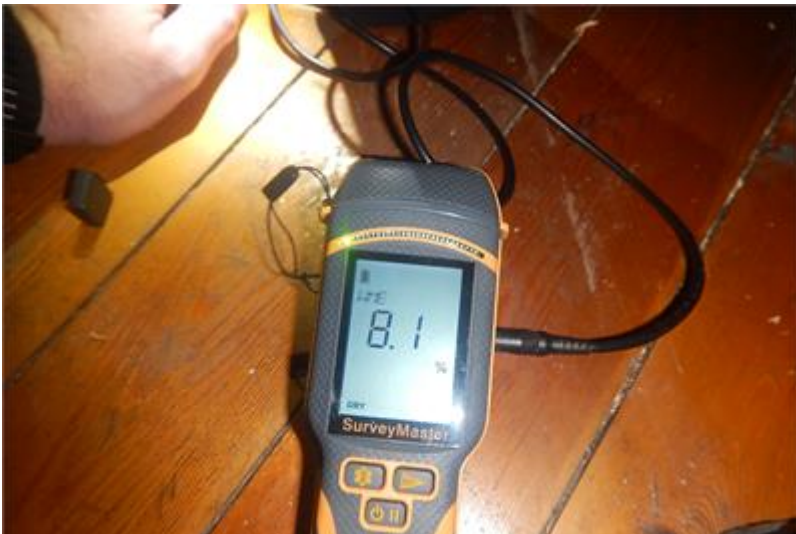
Vid konstruktionskontroll som utfördes via håltagning i golv uppmättes fuktvärden under kritisk gräns och ingen mikrobiell lukt kunde noteras i provhål.

Fuktkvoten uppmättes till under 10% (fk) i syll samt golvregel.

Det kritiska gränsvärdet för mikrobiell tillväxt brukar anges till ca 15-17% fuktkvot (FK).

Notera att stickprovsmässig undersökning är utförd samt att mätvärden normalt sett kan variera över årstiderna. För att säkert fastställa konstruktionens kondition och fuktstatus måste en mer omfattande undersökning utföras.
