# Besiktningsprotokoll

Anticimex Försäkringsbesiktning i samarbete med Fastighetsbyrån

| Fastighetsbeteckning:<br>Bälgen 8 | |

| Besiktningsdatum:<br>2025-09-12 | Protokollnummer:<br>69250247 |

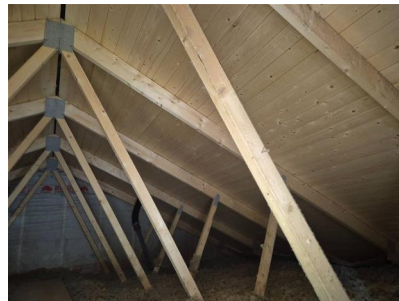
### Utvändigt / Vind

Vid kontroll av vinden uppmättes fuktvärden under kritisk fuktnivå för mikrobiell tillväxt och en normal lukt upplevdes. Fuktkvoten i underlagstak/takbjälkar uppmättes vid besiktningstillfället till ca 9-10 %. Detta värde varierar dock under året beroende på årstid och utomhusklimat.

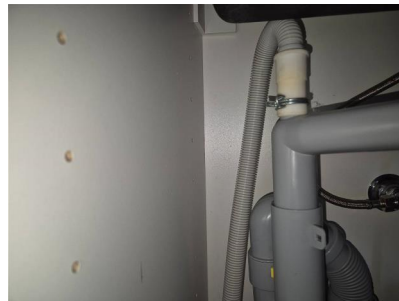
### Entréplan / Kök

Upphångningsbygel saknas på avloppsslang från diskmaskinen.

När upphångningsbygel saknas ökar risken för brott på slangens med läckage som möjlig följd.

För att hindra brott på avloppsslang rekommenderas komplettering av upphångningsbygel.

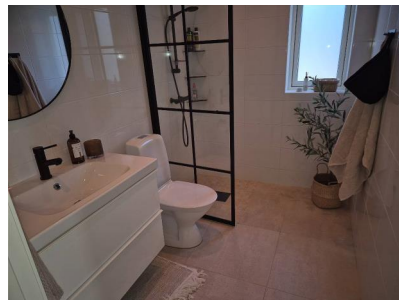
### Entréplan / Dusch/Toalett

Normala fuktvärden indikerades mot klinker/kakel.

En viss fukt tränger alltid in bakom kakel/klinker via fogarna, detta är helt normalt och innebär inte att tätskiktet/ våtrumsisoleringen under kaklet/klinkern är bristfälligt eller ur funktion.

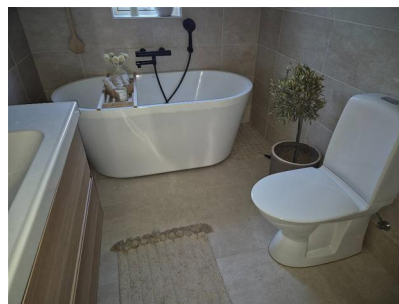
### Entréplan / Badrum/Wc

Klinker har släppt från underlaget ("Bom").

Felet som uppstått är att vidhäftningen mellan klinker och underlag har upphört. Sk "bom/ bomljud".

Normala fuktvärden indikerades mot klinker/kakel.
