# Besiktningsprotokoll

Anticimex Försäkringsbesiktning i samarbete med Fastighetsbyrån

| Fastighetsadress:<br>Rastavägen 19 | |

| Besiktningsdatum:<br>2025-09-11 | Protokollnummer:<br>69248360 |

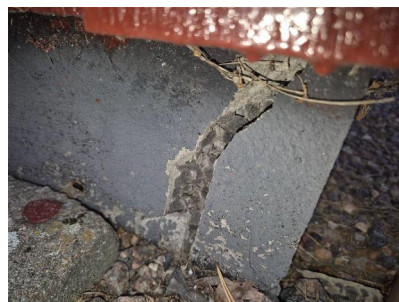
Sprickor finns i sockel.

Detta kan leda till fukt- och frysskador i konstruktionen.

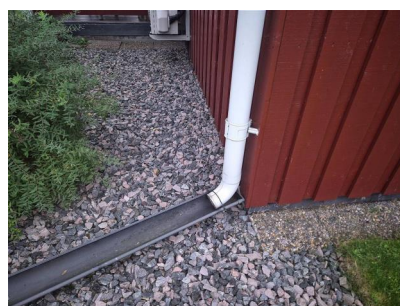
Stuprör är inte anslutet till markledning, men vattnet leds bort från huset.

Stuprör som inte är anslutet till markledning kan medföra en ökad fuktbelastning på grundmur/sockel som i sin tur kan leda till fuktrelaterade skador.

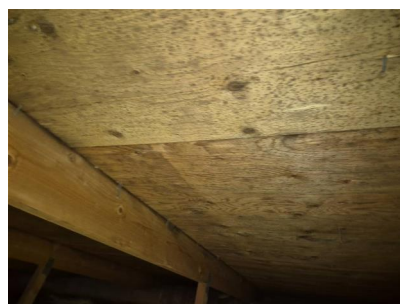
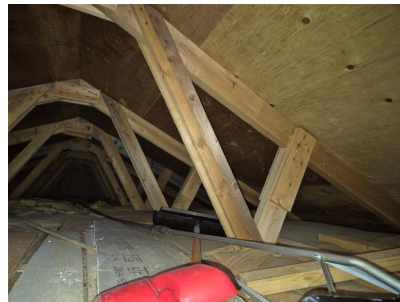
Underlagstaket har mindre mängd mikrobiell påväxt. Det har troligtvis uppstått innan man installerade nuvarande ventilationssystem.

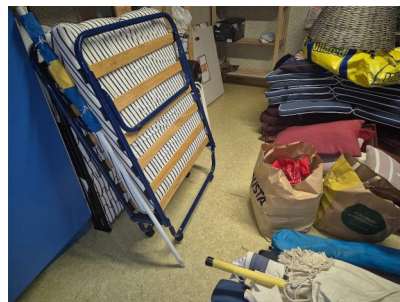
Flytande golv finns i utrymmet. Läs mer om golvkonstruktionen under allmänt entréplan.

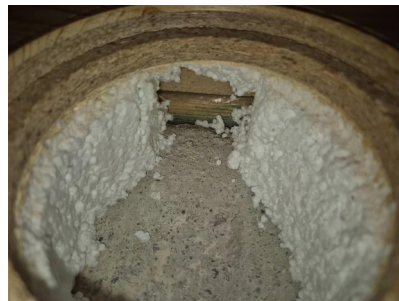
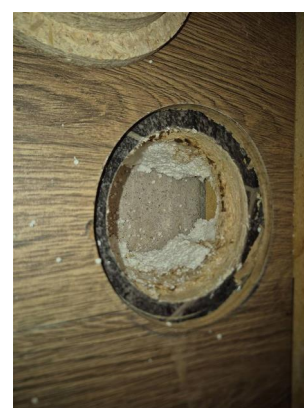
Vid kontroll av konstruktion uppmättes fuktvärden under kritisk nivå för mikrobiell tillväxt och normal lukt upplevdes. Kontroll utfördes i kök under spis och i allrum. Vid kontroll noterades träskyddsbehandlad ytterväggssyll.

Grundläggningen består av en betongplatta på mark utan underliggande isolering och med ett flytande golvspånskiva på en cellplastisolering. Fuktkvoten uppmättes till 10-13 %. Gränsvärdet för mikrobiell tillväxt är 17% FK.

Flytande golvkonstruktion och eventuella väggssyllar riskerar att drabbas av fuktskador på grund av naturlig fuktpåverkan om fuktskyddet är bristfälligt utfört alternativt saknas. Fuktvandring kan ske från marken genom betongen till organiskt material genom så kallad kapillärsugning och diffusion, vilket kan leda till skador med lukt av mikrobiell karaktär. Om väggssyllarna är tryckimpregnerade kan även en kemisk lukt förekomma.

Golv är ojämna/lutar och knarr förekommer.

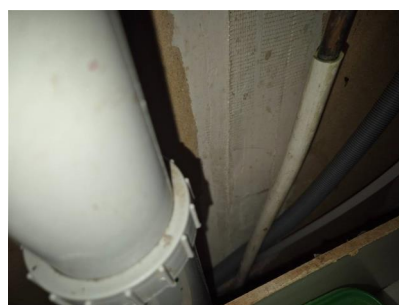
Fuktskydd saknas i diskbänksskåp.

Utan fuktskydd är det svårt att upptäcka läckage från rörledningar. Vatten kan då tränga in i omkringliggande konstruktioner och orsaka fuktskador.

För att upptäcka eventuella läckage, installera ett fuktskydd.

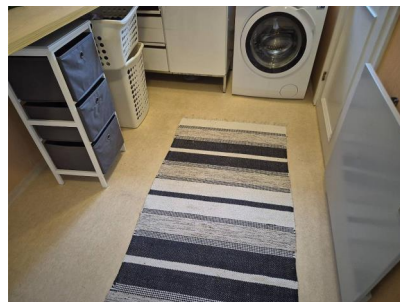
Våtutrymmet har äldre yt-/tätskikt. Inga avvikelser noterades vid besiktningstillfället.

Eftersom funktionen, som innebär att ytskiktet/tätskiktet ska vara vattentätt, kan vara nedsatt finns en ökad risk att vatten tränger igenom ytskiktet/tätskiktet med vattenskador i omkringliggande konstruktioner som följd.
