# Besiktningsprotokoll

Anticimex Försäkringsbesiktning i samarbete med Fastighetsbyrån

| Fastighetsadress:<br>Kvarntorpsvägen 3 | |

| Besiktningsdatum:<br>2025-09-11 | Protokollnummer:<br>69248612 |

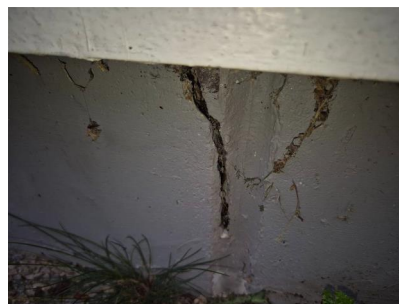
Sprickor finns i sockel.

Dessa bedöms inte ha lett till bakomliggande skador.

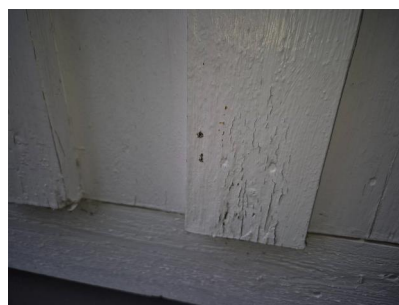
Fasadbeklädnaden har mindre rötskador.

Mindre rötskador finns i fasadpanelen. Dessa bedöms dock inte ha lett till bakomliggande skador.

För att undvika följdskador kan rötskadad träpanel bytas ut.

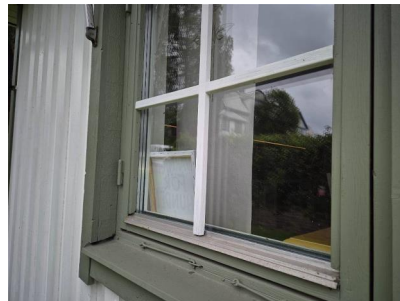
Isolerglas är äldre.

Befintliga fönster är äldre vilket betyder att tätningen mellan fönsterrutorna kan vara sämre. Detta kan leda till att missfärgning/imma kan uppstå mellan glasrutorna.

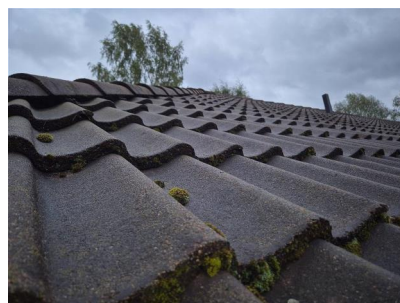
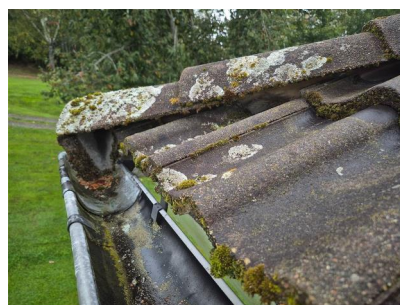
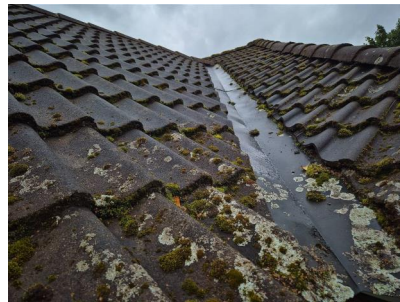
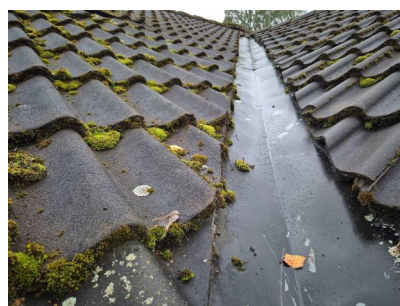
Yttertaket är äldre.

- Mossa finns på taket.
- Nockpanna vid valm har glidit ner.
- Nocktätning saknas vid valmar.

Takpannor, plåtdetaljer och underlagspapp har enligt vår bedömning en begränsad livslängd. Eftersom husets taktäckning är äldre har det ett minskat motstånd mot vatteninträngning. Detta i sin tur kan leda till fuktskador på träläkt och vidare ner i underliggande konstruktioner.

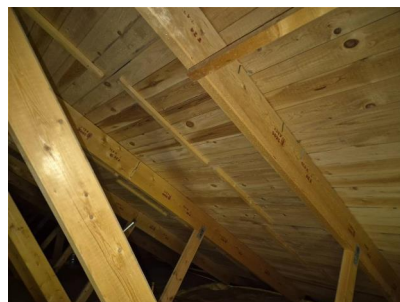
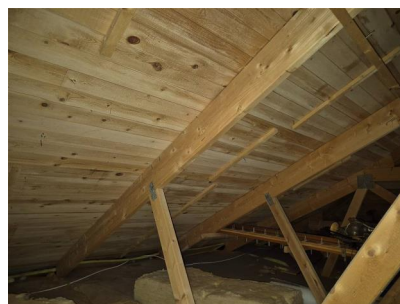
Mikrobiell påväxt finns på underlagstaket. Har troligtvis uppstått innan huset ventilationssystem installerades. Rekommenderar att man håller uppsikt på vinden så att den fortsatt är i god kondition.

Detta kan vara ett tecken på att vinden tillförs fukt inifrån bostaden. Observera att besiktning av bostadens ventilationssystem inte har ingått i uppdraget.

För att komma tillrätta med detta kan fukttillförseln inifrån bostaden behöva minskas. Det kan göras genom att ventilationen i bostaden förbättras samt att eventuella otätheter i vindsbjälklaget (tak-/väggvinklar, taklucka med mera) tätas. Läs Anticimex faktablad om ouppvärmda vindsutrymmen för tips och råd.

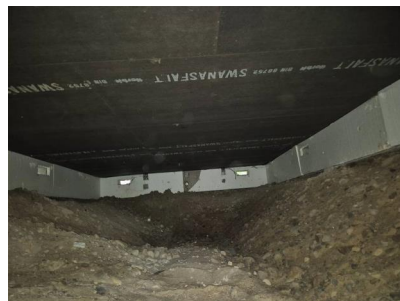
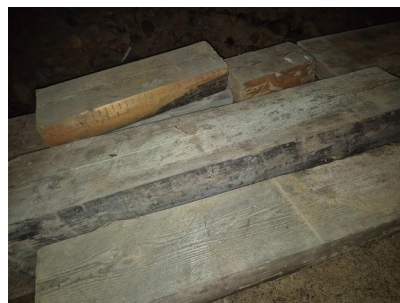
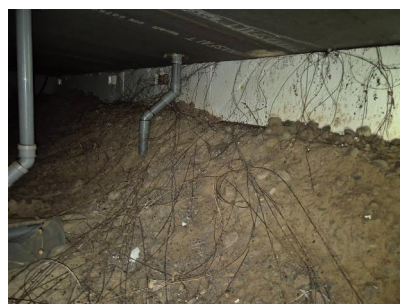
Vid kontroll av konstruktionen i krypgrund uppmättes fuktvärden under kritisk fuktnivå för mikrobiell tillväxt och normal lukt upplevdes.

- Organiskt material finns i krypgrunden, rekommenderar att man avlägsnar det för att undvika framtida problem.

Golvbjälklaget ovan den uteluftsventilerade krypgrunden riskerar att drabbas av fuktskador på grund av naturlig fuktpåverkan. Detta kan i sin tur leda till mikrobiella skador (angrepp av mikroorganismer) som kan leda till att mikrobiell lukt sprids till boendemiljön.

Fuktkvoten uppmättes till 14 %. Gränsvärdet för mikrobiell tillväxt är 17% FK.

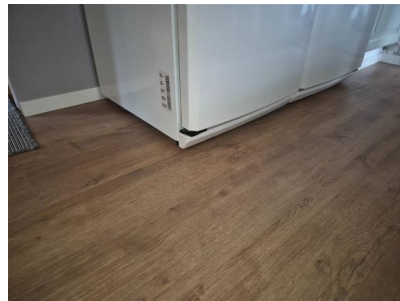
Fuktskydd saknas under vitvaror.

Utan fuktskydd är det svårt att upptäcka läckage. Vatten kan då tränga in i omkringliggande konstruktioner och orsaka fuktskador.

För att upptäcka eventuella läckage, installera ett fuktskydd.

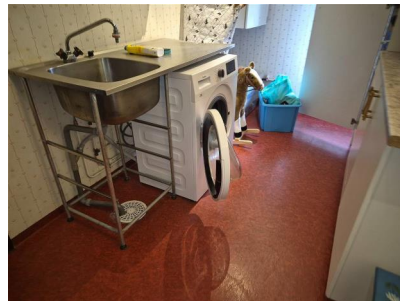
- Våutrymmet har äldre yt-/tätskikt.  
- Äldre golvbrunn.

Eftersom funktionen, som innebär att ytskiktet/tätskiktet ska vara vattentätt, kan vara nedsatt finns en ökad risk att vatten tränger igenom ytskiktet/tätskiktet med vattenskador i omkringliggande konstruktioner som följd.

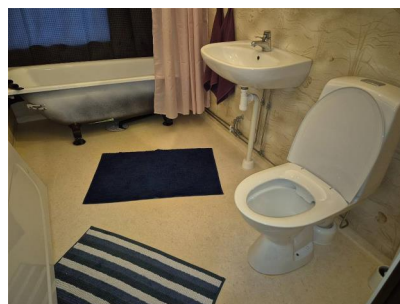
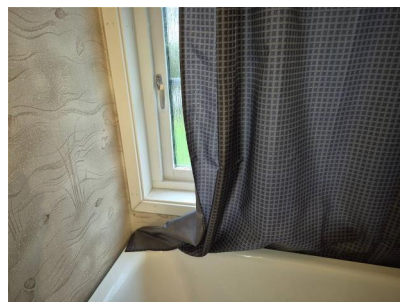
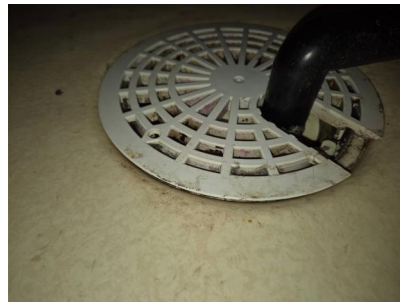
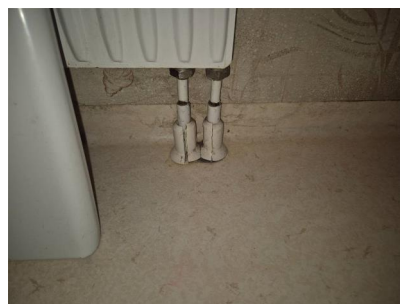
- Våutrymmet har äldre yt-/tätskikt.  
- Rör genomföringar i golv.  
- Fönster placerat i duschzon.  
- Äldre golvbrunn.

Eftersom funktionen, som innebär att ytskiktet/tätskiktet ska vara vattentätt, kan vara nedsatt finns en ökad risk att vatten tränger igenom ytskiktet/tätskiktet med vattenskador i omkringliggande konstruktioner som följd.

Fuktindikering i utrymmet gav inga förhöjda fuktindikationer.
