Skeppsflöjeln 10

Dybecksvägen 49

## Bilaga 1 för kontroll av valda konstruktioner

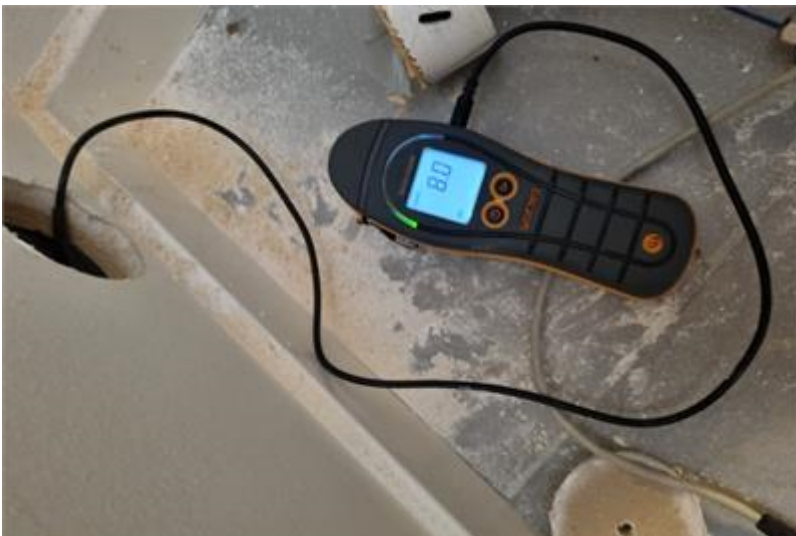
| Byggnadsdel | Källarvägg sovrums 1 |
| Konstruktionsdel | Påreglad vägg på grundmur |
| Konstruktionsuppbyggnad | Gips, spånskiva, plastfolie, isolering, träreglar, betongvägg |

Det kritiska gränsvärdet för mikrobiell tillväxt brukar anges till ca 15-17% fuktkvot (FK) eller ca 70-75% i relativ luftfuktighet (RF).

Via ett doshål mättes fuktkvot i väggregel till ca 8-9% FK. Relativ fuktighet ca 69% RF

Inget behov av åtgärd bedöms föreligga.
